# APHRODISIAS 2019

## SONUÇ RAPORU

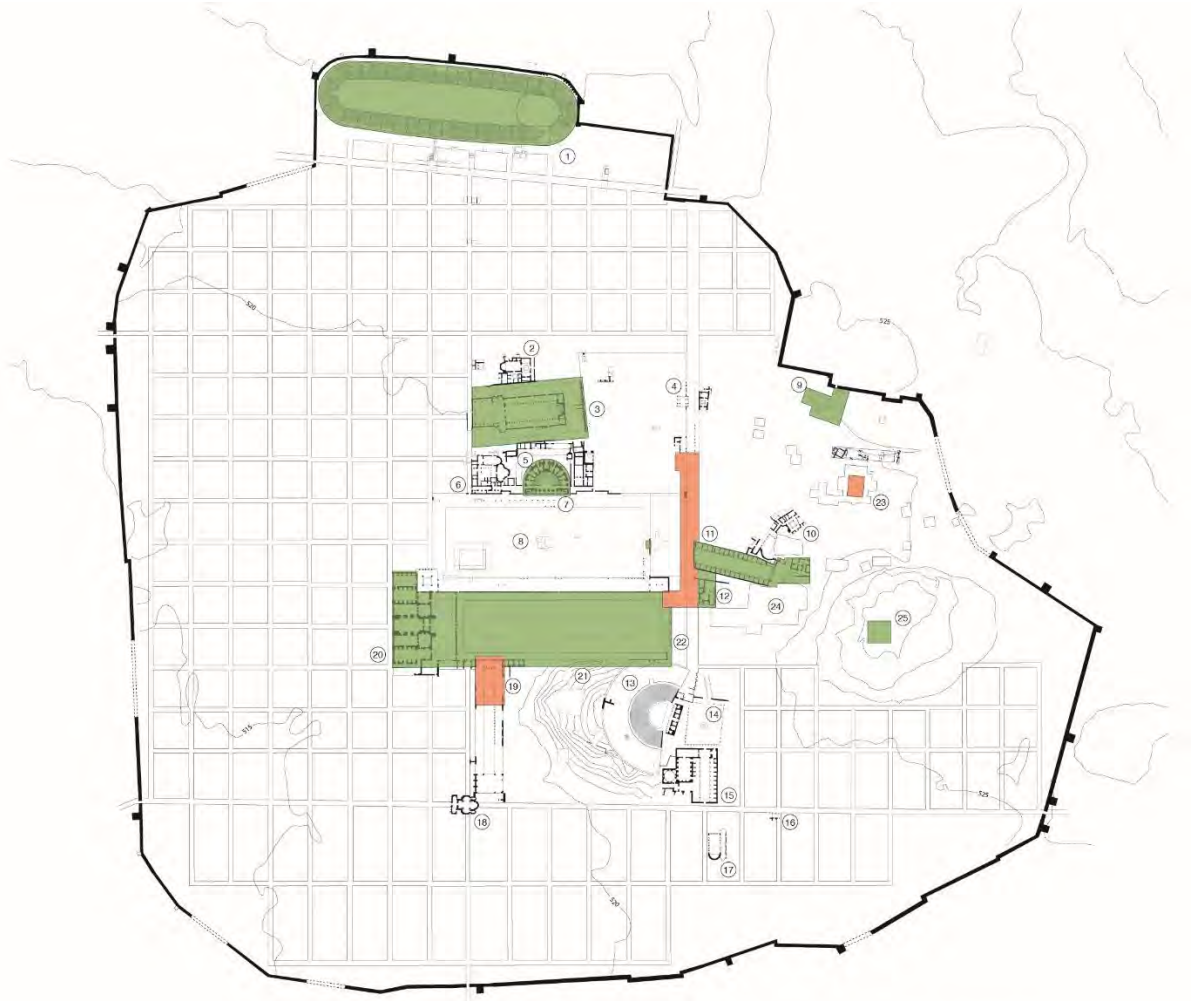
R.R.R. Smith,  
Aphrodisias Kazı Başkanı  
18.10.2019
