APHRODISIAS 2021

SONUÇ RAPORU

APHRODISIAS 2021 SONUÇ RAPORU

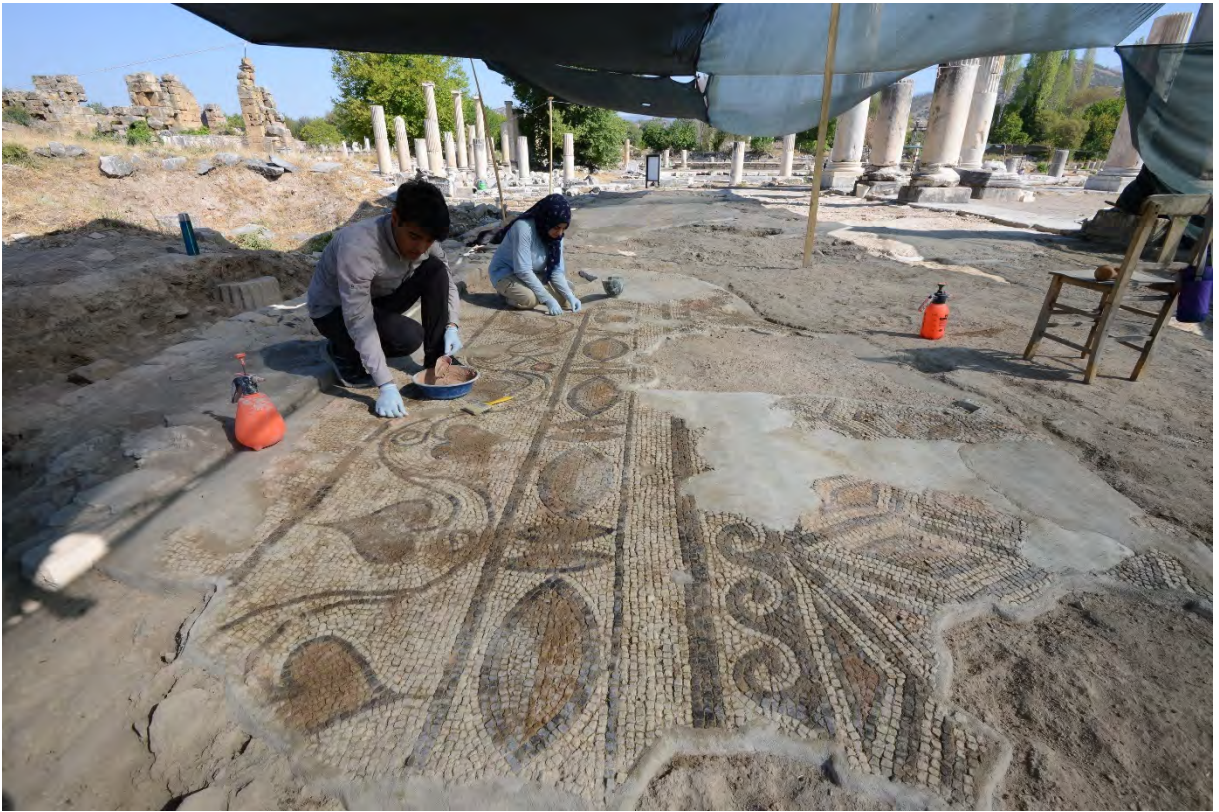
Res. 3: Bazilika, mozaik zemin (MS 350ler), konservasyon çalışmaları (2021).

Mozaik konservasyonu. Yan nefteki mozaiklerin tamamı, son bir fotoğraf çekimi ve grafik belgeleme çalışması için yeniden konservasyona alınmıştır (Res. 3). 2019 yılında kısmen tamamlanan bordür çalışmasına devam edilmiştir. Yapının ön (kuzey) tarafında bulunan vestibüldeki mermer zemin döşemesinde ve mozaiklerde açıkta kalan tüm kenarlara kireç harcı ile bordür çekilmiştir. Gerekli yerlerde mozaikler küçük parçalar halinde kaldırılarak alttaki köklerden temizlenmiş ve yeni bir kum ve hidrolik kireç tabakası üzerine tekrar yerleştirilmiştir. Mozaik deseninin küçük boyutlu eksikleri renk farkı gözetilerek pembe harç üzerine boşa ele geçen tesseralar kullanarak aslına uygun olarak doldurulmuştur. Mozaiklerin (bina çöktüğünde düşen mimari unsurların neden olduğu) derin çöküntülerden kaldırılması, çöküntünün gri harçla doldurulması ve ardından mozaığın tekrar yerine konulmasıyla, daha iyi korunması için mümkün olduğunca düz ve tek seviyeli bir yüzey

oluşturulmuştur. Doğu nefte korunan mozaik bölümleri arasındaki tüm boşluklar gri harçla doldurulmuş ve detaylı çizime yardımcı olmak için bazı detaylar neşter ile temizlenmiştir. Batı nefte mozaik çok daha parçalı olduğundan büyük boş alanlar doldurulmadan olduğu haliyle bırakılmıştır (Res. 3). Tüm eski çimento bordürler kaldırılmış ve yerine kireç harcı ile yeni bordürler çekilmiştir. Alan, kökler ve karıncalardan kimyasallar yardımıyla temizlenmiştir. Son olarak, her iki nefteki tüm mozaikler süngerlerle yıkanmış, son fotoğraf çekiminde etkileyici ve parlak renkli bir sonuç elde etmek amacıyla ince bir paraloid (%15) ve aseton (%85) karışımı tabakası ile kaplanmıştır. Mozaik ve mermer zeminlerdeki konservasyon çalışmaları Francesca Guiducci ile uzaktan istişare halinde çalışan Aslan Çakır ve Bilgesu Şen Ekinci'nin yönetiminde, İslim Görür ve Abubekir Karakeçi tarafından gerçekleştirilmiştir.

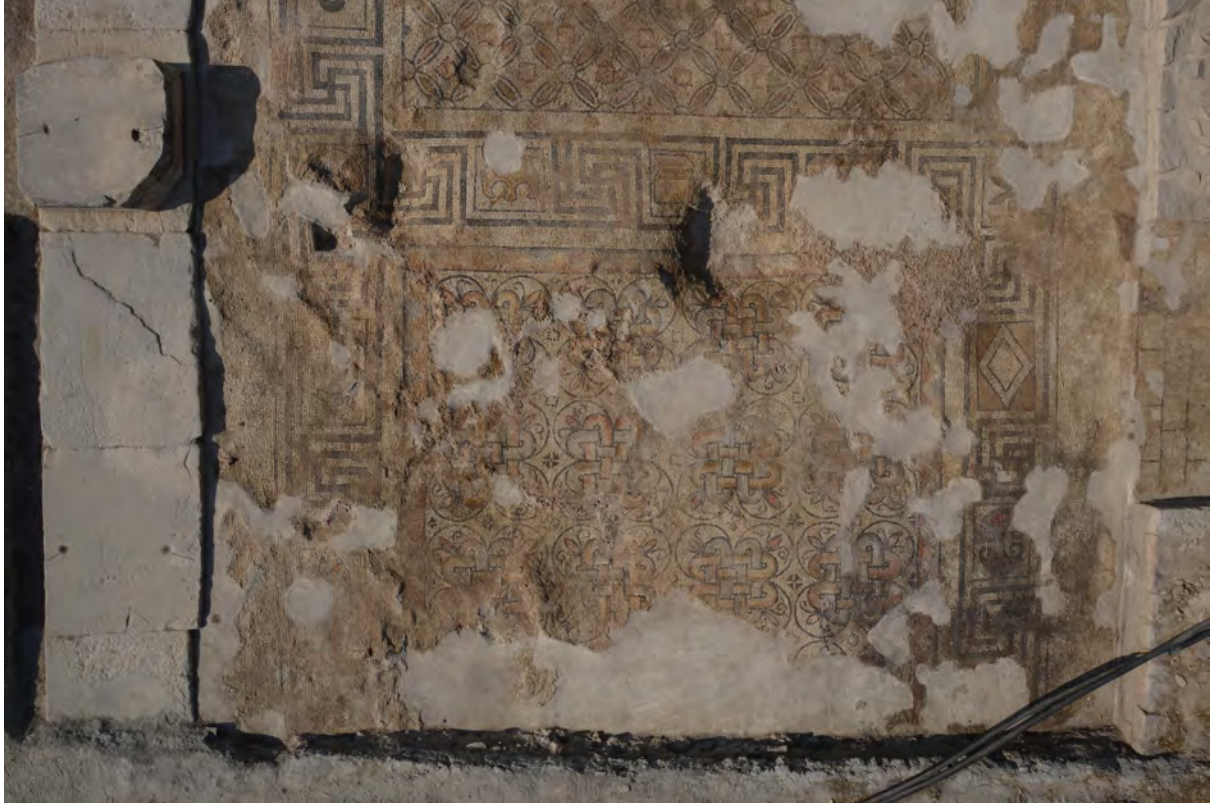
Res. 4: Bazilika, dođu nefteki mozaik zeminin 2021 sezonunda kazılan bölümü (MS 350ler).

Doğu nefteki mozaikler bir kiremit çöküntü tabakasının altında bulunmuştur ve yerleşim bu çöküntü tabakasının üzerinde devam etmiştir (Res. 4). Kiremit çöküntüsünün (3,01 x 1,92 m) kesilmesiyle, yan duvara eklenen ahşap bir yapı ilerleyen dönemde meydana gelen bir yangında tahrip olmuştur. En üst yerleşim tabakasıyla ilişkilendirilen kırık ve yanmış bir seramik kâse, MS 12. yüzyılın sonu veya 13. yüzyılın başına, yani bölgedeki Bizans egemenliğinin son evrelerine tarihlenebilir. Açmanın güneydoğu köşesindeki ahşap yapının yanması, mozaikte bir miktar renk bozulmasına ve koyulaşmaya neden olmuş olsa da, yapılan çalışmalar sayesinde mozaikler büyük ölçüde temizlenmiştir. Kazı, Duru Yağmur Başaran ve Alis Gülfizar Altınel yönetiminde gerçekleştirilmiştir.

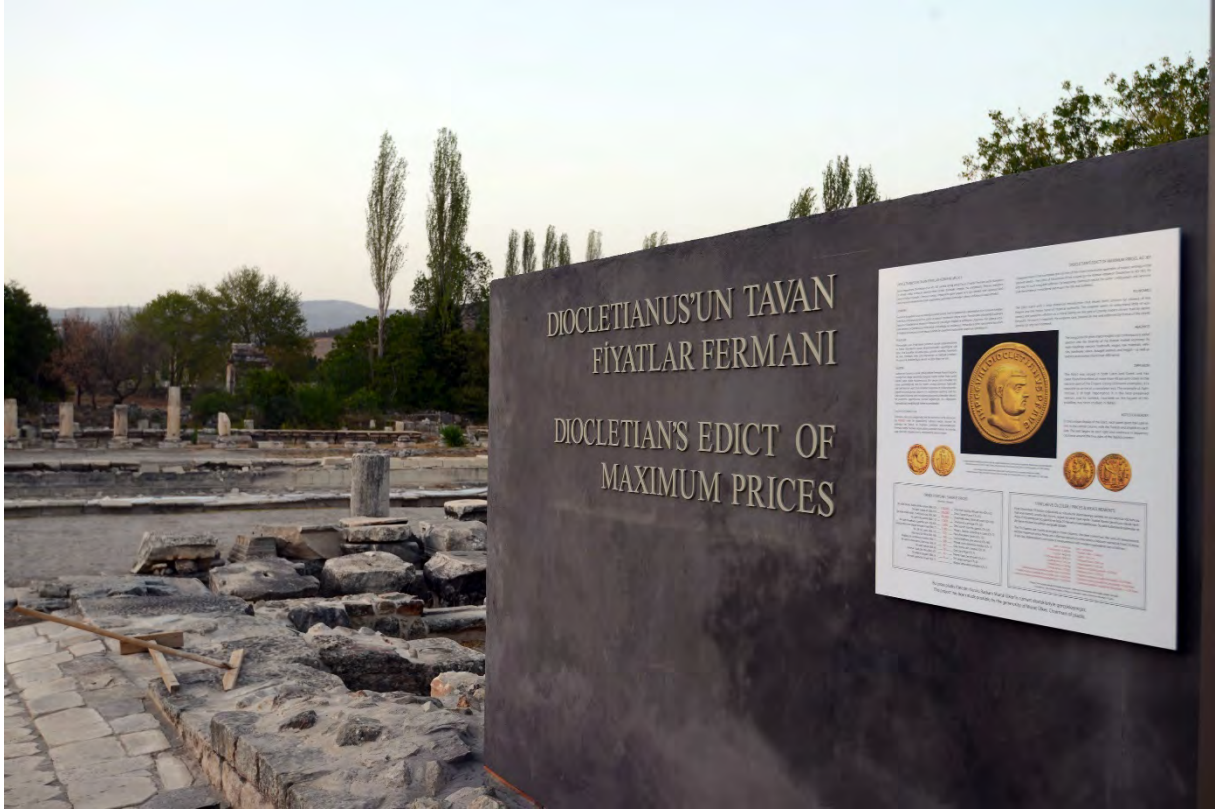
Res. 6: Bazilika. Diocletianus Fiyat Fermanı'nın sergisi (2021).

Ferman sergisi. Diocletianus'un Tavan Fiyatlar Fermanı'nın sergilenmesine yönelik bir deneme çalışması Bazilika'nın doğu duvarı boyunca uygulanmıştır. Bu uygulama, yazıtlı orijinal Ferman panolarının parçalarını taşımak üzere Bazilika'nın yan duvarlarındaki nişlerin üzerine örülen sıvalı taş duvarlar ve bu duvarların önündeki hafif çelik konstrüksiyonun üzerine monte edilmiş metin ve bilgi panolarını kapsamaktadır (Res. 6-9). Duvarlar, nişlerin arka tarafında yerel taştan inşa edilmiş, orijinal antik duvardan kırmızı renkli kiremitle oluşturulan bir hat ile ayrılmış ve gri renkli bir harçla sıvanmıştır. Panellerin çelik destek-konstrüksiyonu Denizli'de hazırlanmış ve yerinde montajı Süleyman Tomaş tarafından yapılmıştır. Ferman'ın giriş metni ve ilk 13 bölümü Türkçe'ye çevrilmiş ve ilk 5 panel üzerinde Türkçe, Latince ve İngilizce olarak düzenlenmiştir. Paneller daha sonra Nazilli'de baskıya alınmış ve çelik konstrüksiyon üzerine monte edilmiştir (Res. 7 ve 9). Fiyat Fermanı'nın günümüze ulaşan mermer panolarından bazıları, 2022 yılında sergilenmek üzere Yeni Stoa Depo'dan Mavi Depo-Atölye'ye taşınmıştır.

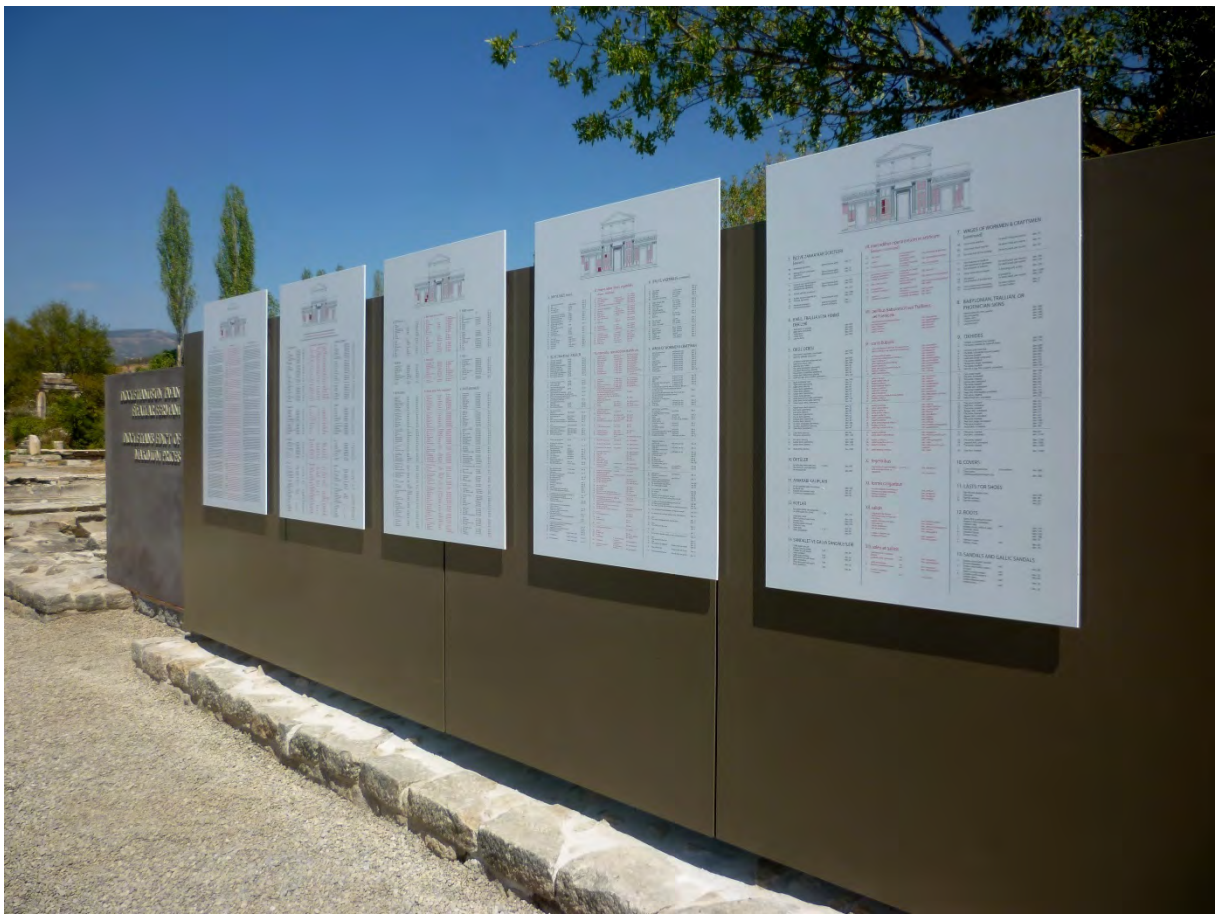
Res. 7: Bazilika. Diocletianus'un Fiyat Fermanı, metnin Latince, Türkçe ve İngilizce sergisi (2021).

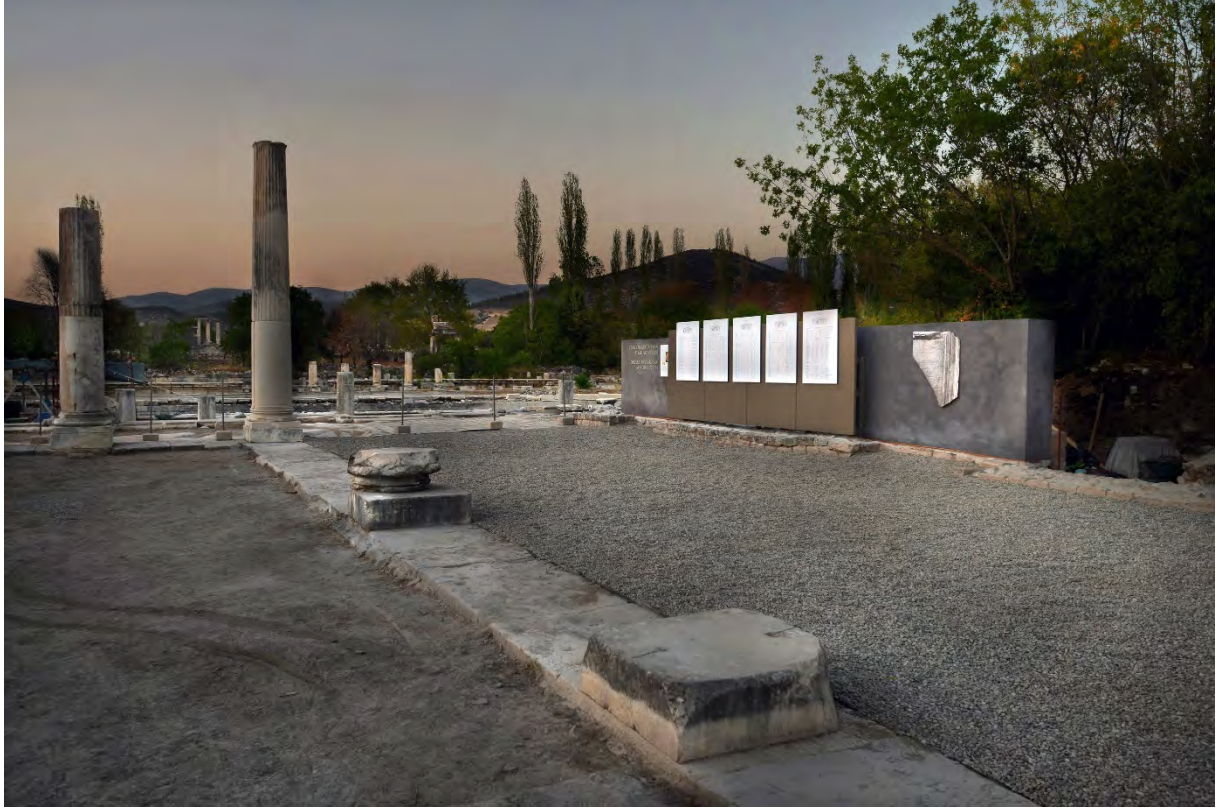
Res. 8: Bazilika. Doğu nef ve Diocletianus'un Fiyat Fermanı'nın sergisi, kuzeydoğuya bakış (2021).

Mozaiklerin kapatılması. Mozaik zeminin üzeri sezon sonunda örtülmüştür. Doğrudan mozaik üzerine serilen çok ince taneli, yıkanmış ve elenmiş kum-çakıldan oluşan ilk katman, düzgün bir yüzey oluşturmak için preslenmiştir. Bir sonraki katmanda iki kat Delta-Vent N kullanılmıştır. Üçüncü katman daha ince yıkanmış ve elenmiş kumdan oluşmuştur. Bu kum tabakası üzerine ilave bir Delta-Vent N tabakası (dördüncü katman) ve onun üzerine de beşinci katman olarak çakıl serilmiştir (Res. 8).

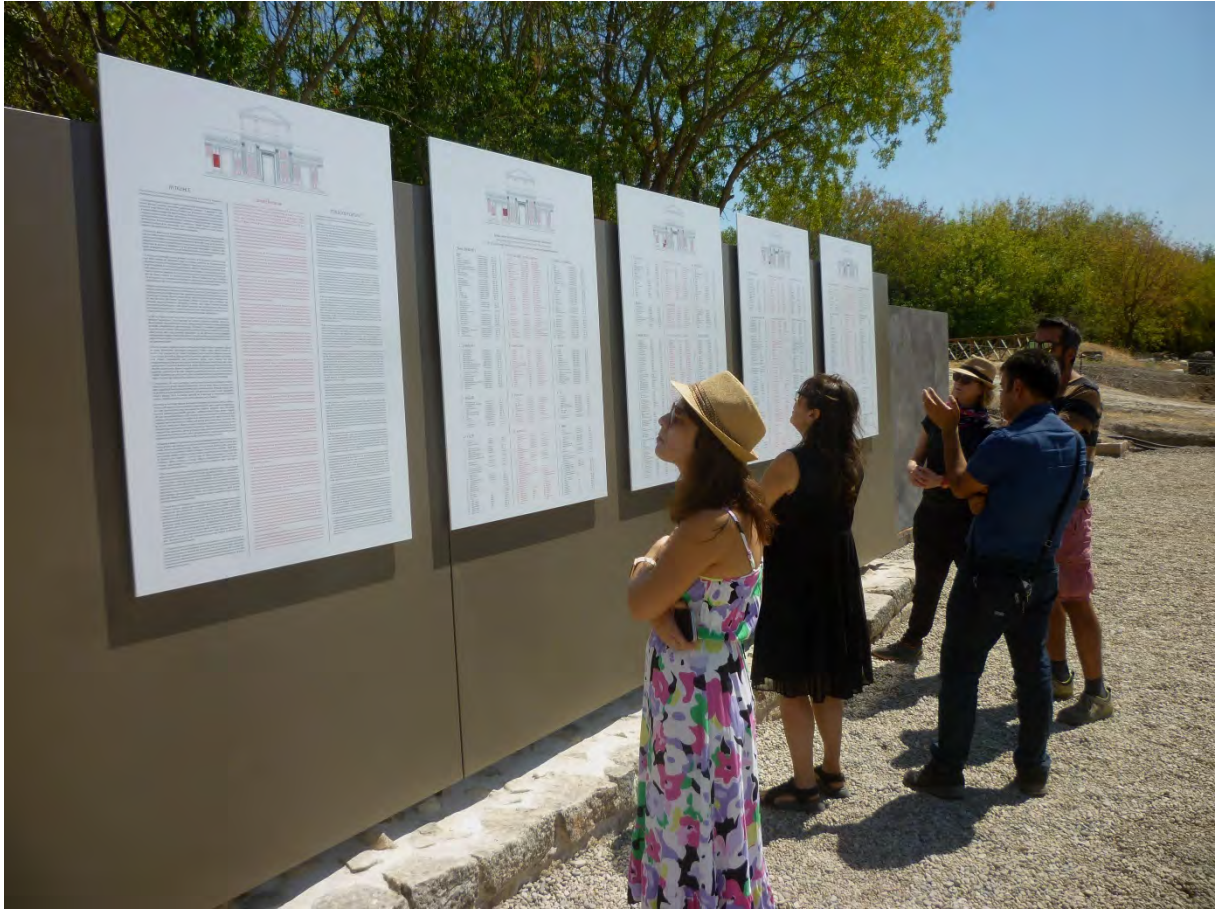
Res. 9: Bazilika. Diocletianus'un Fiyat Fermanı. Metnin Latince, Türkçe ve İngilizce sergisi (2021).

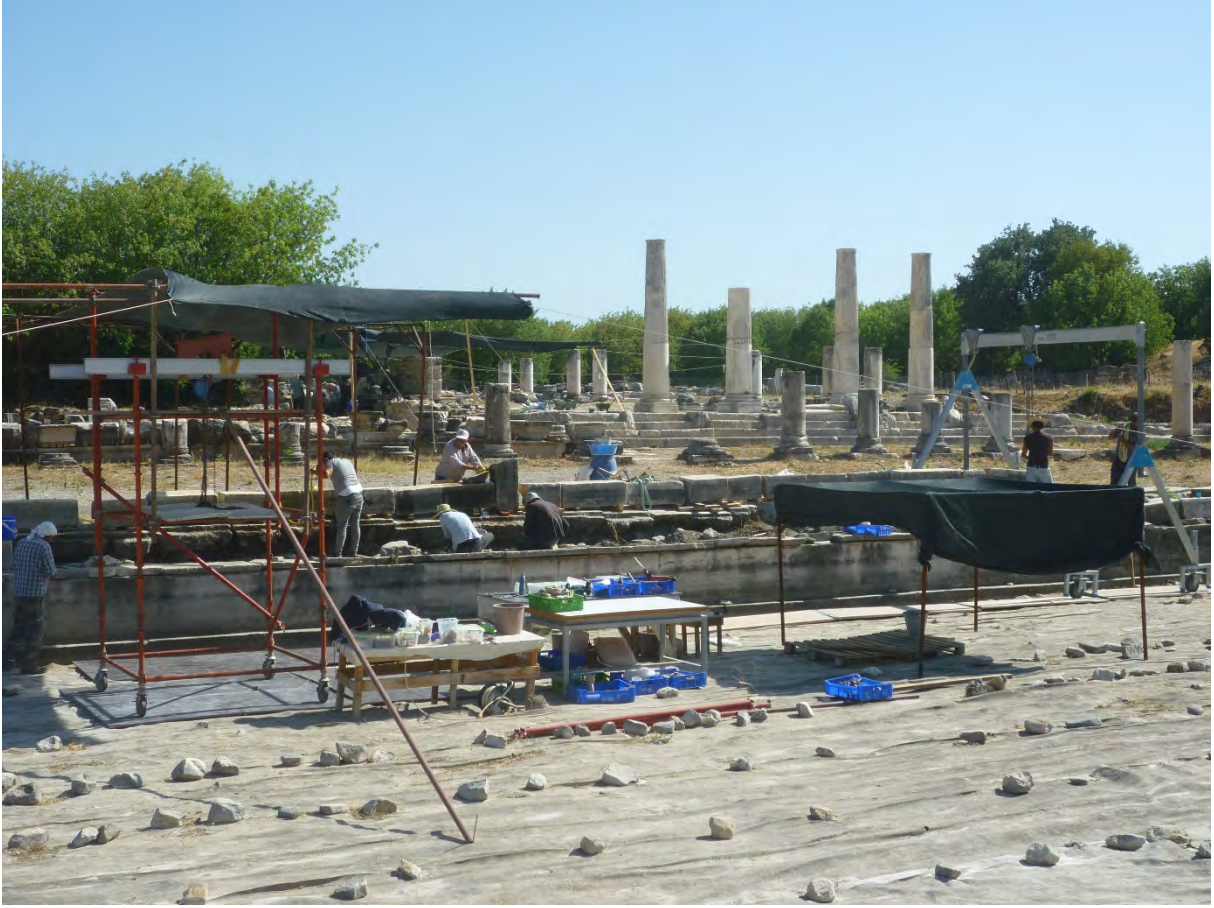
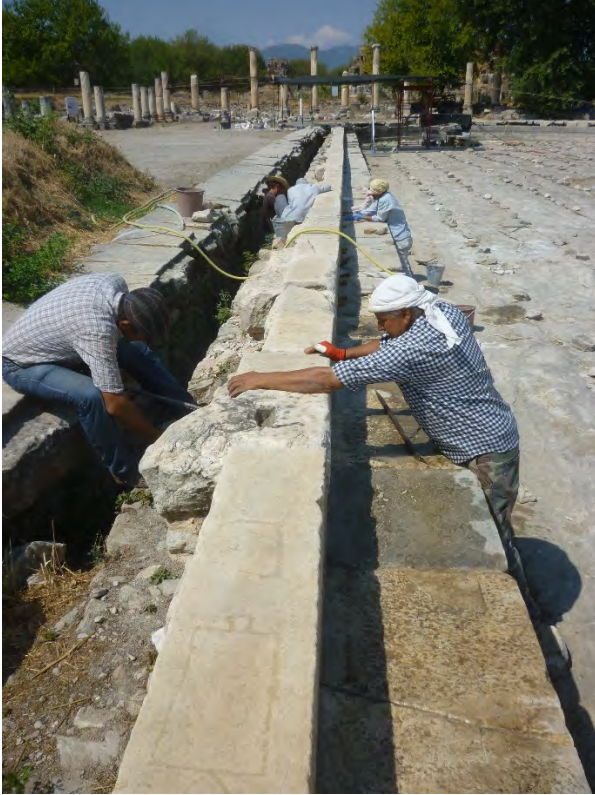
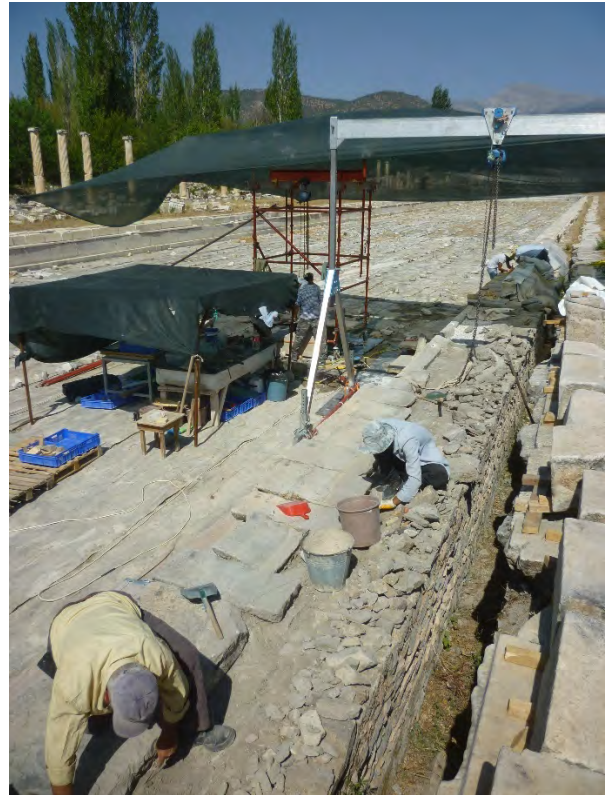
Figs. 10-12: Kent Parkı / Palmiye Parkı, havuz çevresinin konservasyon çalışmaları (2021).

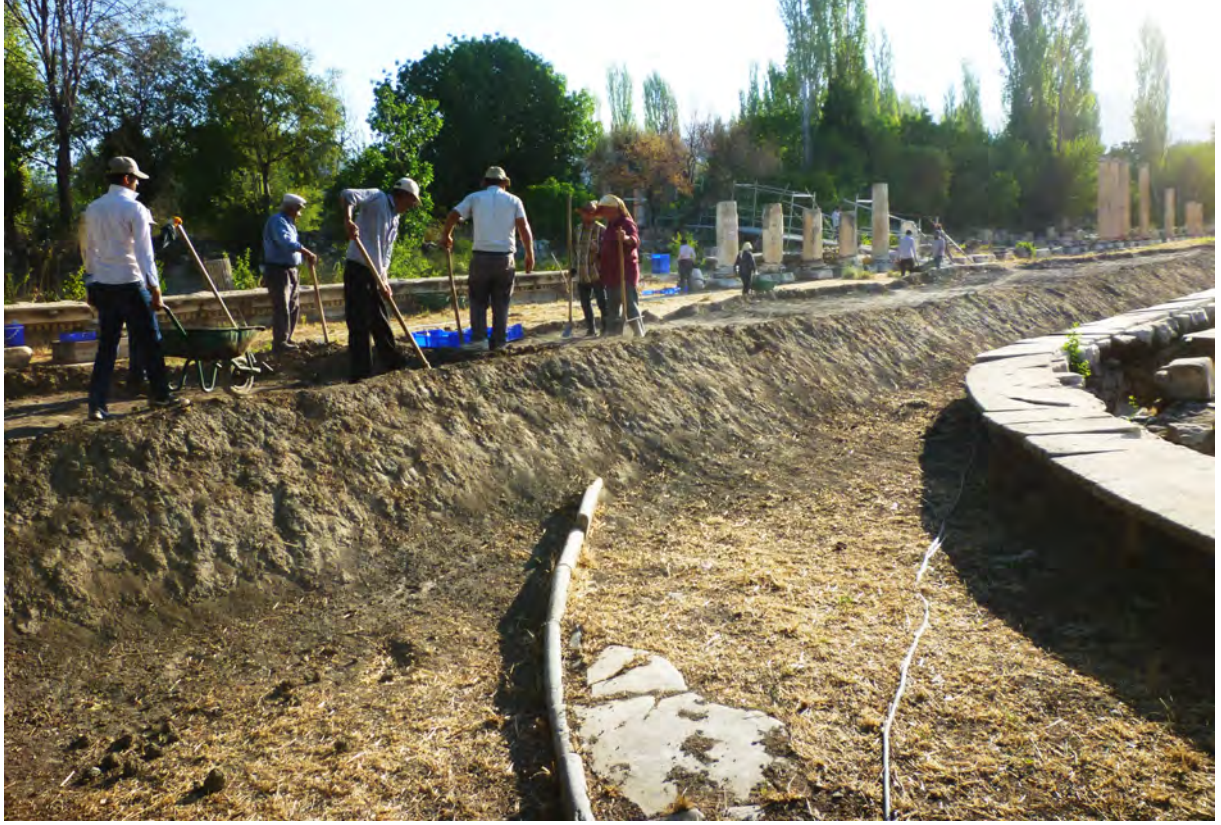
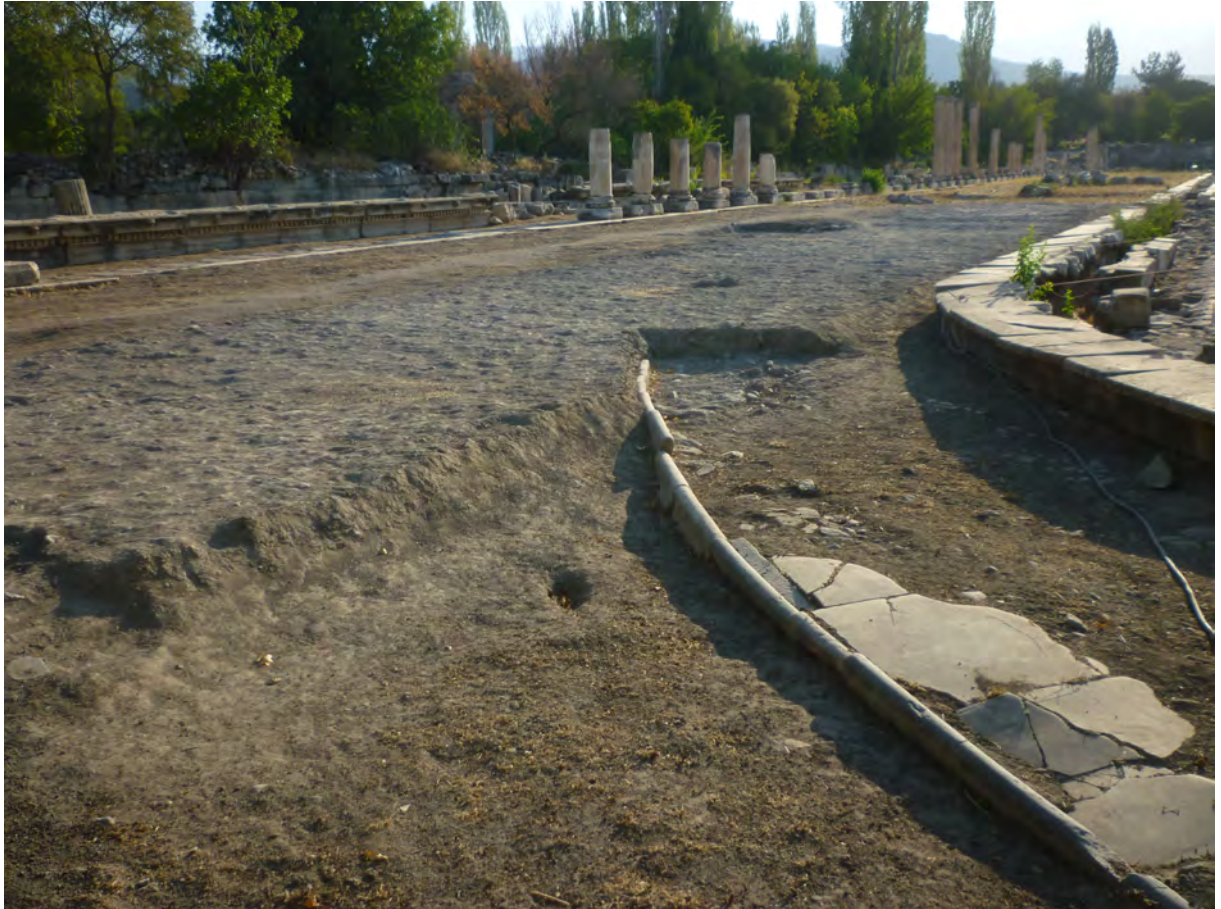
Figs. 13-14: Kent Parkı / Palmiye Parkı. Kompleksin kuzeybatısındaki kazı çalışmaları, çalışma anı ve çalışma sonrası (her iki fotoğraf kuzeydoğuya bakmakta ve sağda havuzun batı ucu görünmekte) (2021).

Kazı. Geçmiş kazılarda kompleksin kuzeybatı köşesinde, havuz kenarı ile kuzey stoa arasında, uzunca bir alan kazılmamış olarak bırakılmıştı (Res. 13). Bu kısmı havuzun diğer bölümleriyle aynı seviyeye indirmek için burada yeni bir açma açılmıştır (60 m uzunluğunda ve 12 m genişliğinde, SAğ 21.1). Havuz kenarındaki yürüyüş yolunun Roma İmparatorluk dönemine ait yuvarlak hatlı mermer kaldırım bordürünün bir kısmı, havuzun kavisli batı ucunda kısa bir mesafe boyunca takip edilebilmiştir (Res. 14). Yürüyüş yolunun mermer döşemesinin moloz alt tabakasına ait bazı kalıntıların yanı sıra, çoğu daha sonraki dönemlerde kaldırılmış olan döşeme taşlarına ait bazı izler de tespit edilmiştir.

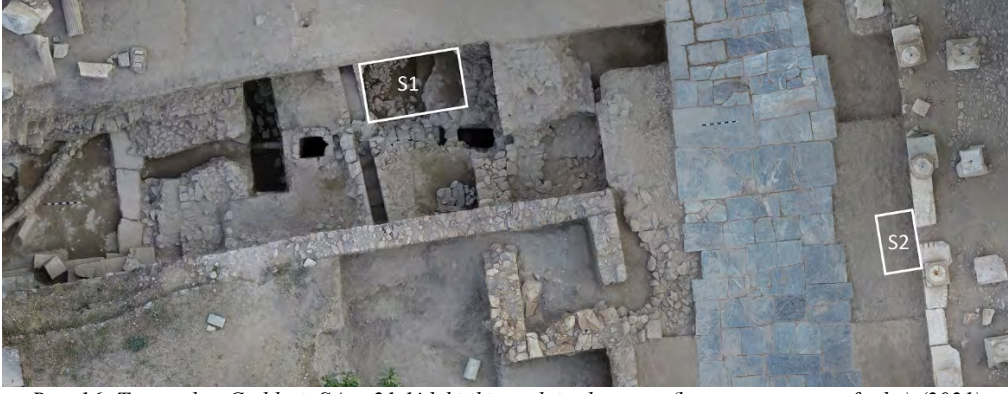
Res. 16: Tetrapylon Caddesi. SAve 21.1'deki iki sondajın konumu (kuzey yön üst taraftadır) (2021).

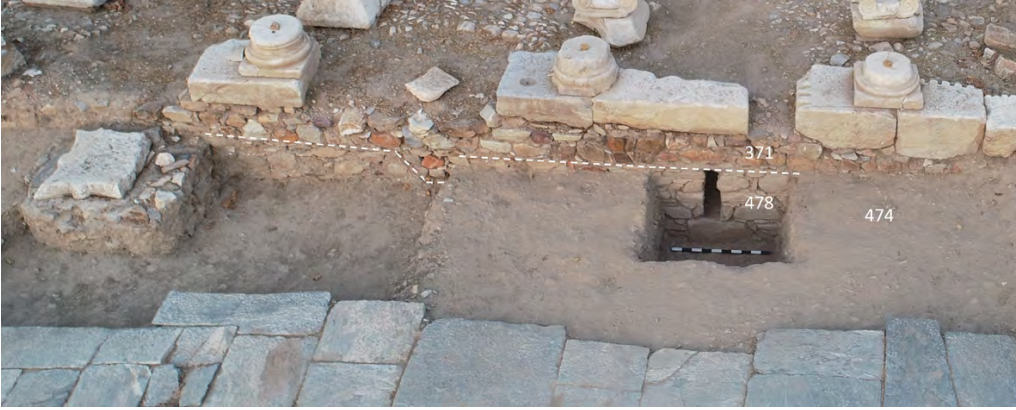
Res. 17: Tetrapylon Caddesi. Sondaj SAve 21.1.2, doğu kolonadın altındaki daha erken yapı (doğuya bakış) (2021).

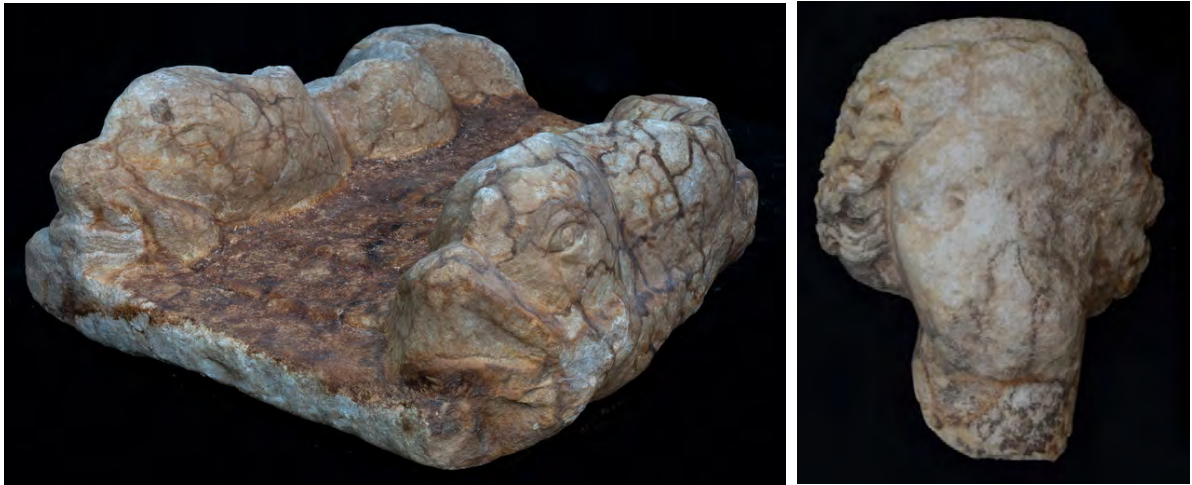
Res. 18: Yumuşlu çeşme kaplaması, env. 21-87. Res. 19: Kadın başı, env. 21-90.
Cadde tahliye kanalından ele geçen mermer eserler (bkz. aşağıda, Res. 20) (2021).

Kuzey Cadde. Arkeobotanik araştırmalara yönelik su tahliye kanalından numune almak, Roma İmparatorluk evresi yapısını incelemek ve Geç Roma kanal duvarlarında kullanılan heykel parçalarını koruma altına almak için Sebasteion Propylon'u önünde bir sondaj açılmıştır (NAve 21.1 Sondaj 2, Res. 18-19). Kazılar sırasında düzensiz şist plakalarından yapılmış orijinal kanal zeminine ulaşılmıştır. Roma İmparatorluk dönemi kanalının duvarları sadece 80 cm yüksekliğindeydi ve (en azından Propylon'un önündeki kısımda) harçsız büyük dikdörtgen kesme taşlarla inşa edilmişti (Res. 20). Kanal duvarları Propylon'un kuzey ucuna yakın bir yerde daha sıradan bir harçlı moloz yapı ile birleşmektedir. Geç antik çağ caddesinin yapımı sırasında drenaj duvarları iki farklı safhada yükseltilmiştir. Harçlı molozun arasında heykel parçaları (büyük boyutlu çıplak erkek ve giyimli kadın heykellerine ait küçük parçalar) ve ayrıca muhtemelen bir çeşmeye ait olan ve üzerinde dalgalanan suyun tasvir edildiği her iki tarafında yunusların betimlendiği sıra dışı

bir mimari panel ortaya çıkarılmıştır (env. no. 21-87, G: 44 cm, Res. 18). Çok sert kireç esaslı bir harçla inşa edilmiş bir bölümün varlığı kanalın en az bir tane daha evresi olduğuna işaret etmektedir. Bu evrede, olasılıkla Sebasteion Kuzey Yapı'nın *ethnos* kabartmalarından birine ait bir kadın başı da dahil olmak üzere Roma dönemi yapı elemanları devşirme olarak kullanılmıştır (env. no. 21-90, Y: 18,3 cm, Res. 19).

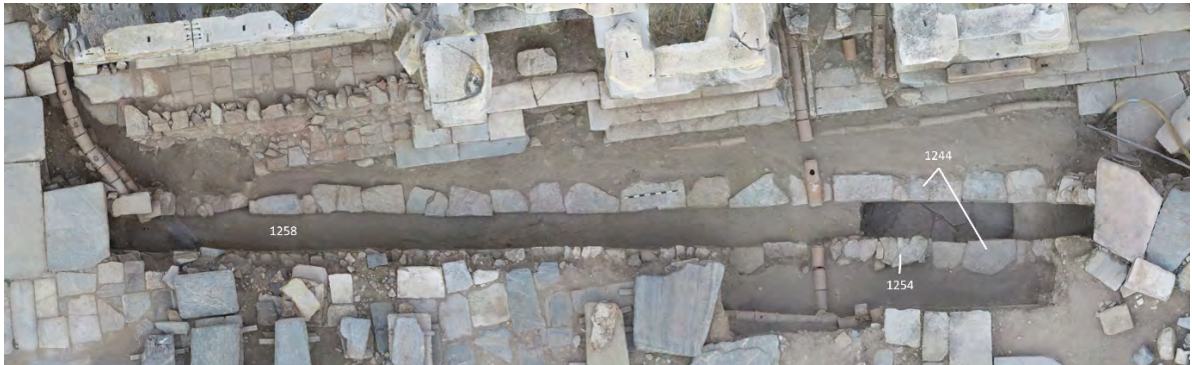
Res. 20: Tetrapylon Caddesi. Sebasteion Propylon önündeki su tahliye kanalının orthofotosu (NAve 21.1.2) (2021).

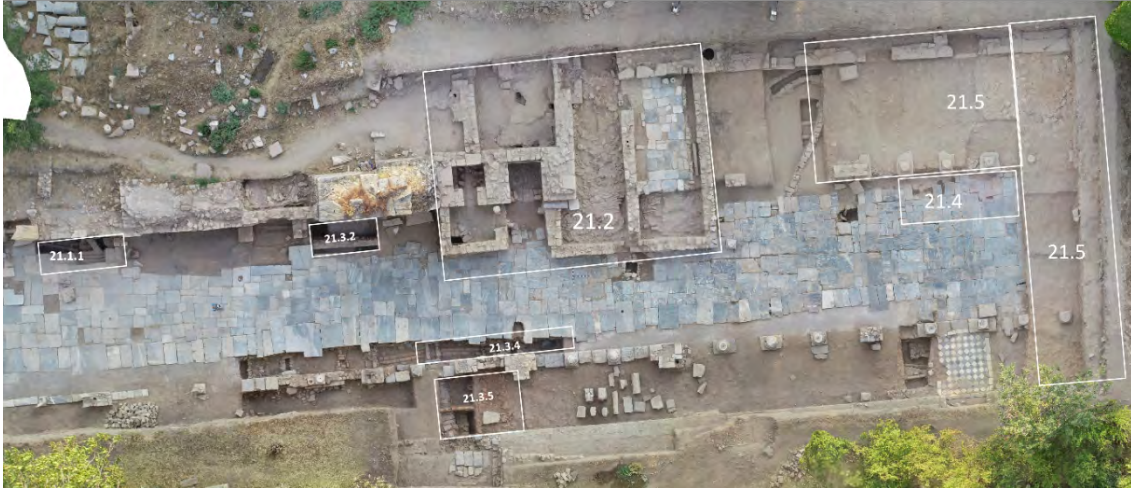
Res. 21: Tetrapylon Caddesi. Kuzey taraf (NAve). Açmaların konumlarını gösteren orthofoto (kuzey sağ taraftadır) (2021).

Caddenin batısında hala ayakta duran mermer kapı çerçevesini tarihlemek üzere bir sondaj açılmış (NAve 21.1 Sondaj 1, Res. 21) ve kapının geç antik dönem caddesi ile aynı zamanda inşa edilmiş bir yapıya ait olduğu anlaşılmıştır. Bu durum duvar temelinde döşenmiş su boruları, bina içinden sokak kanalına atık suyu tahliye eden büyük bir kanal ve binanın çatısındaki yağmur suyunu toplayan borulara bağlı su hatlarından anlaşılmaktadır (Res. 22).

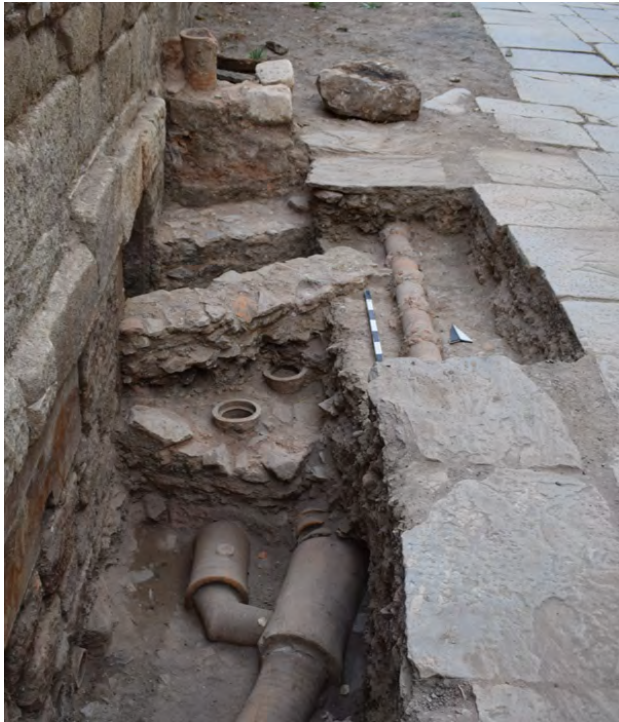
Res.22: Tetrapylon Caddesi. Sondaj Nave 21.1.1, boruların ve yapılarla olan ilişkisi, kuzeye bakış (2021).

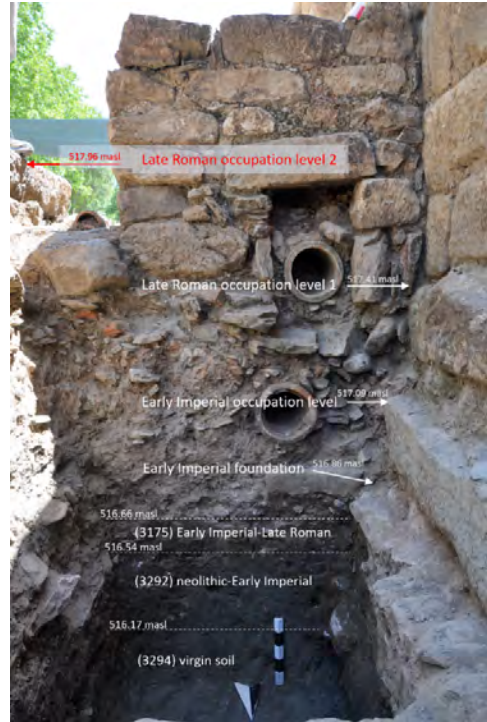
Res. 23: Tetrapylon Caddesi. Sondaj 21.3.2'nin güney kesidi (2021).

Nişli Yapı'nın önünde kazılara devam edilmiştir (NAve 19.3.2'nin devamı niteliğinde NAve 21.3 Sondaj 2) ve mavimsi-gri renkli sıkışmış kil tabakası (en üst kotu deniz seviyesinden 516,17-22 m) derinliğine kadar kazılmış fakat arkeolojik kalıntı bulunamamıştır. Odun kömürü oranı yüksek, yumuşak siyahımsı-kahverengi kilimsi balçıktan oluşan bir sonraki katman içinde karışık Neolitik ve erken Roma İmparatorluk dönemine ait eserler bulunmuştur. Ele geçen diğer seramikler tüm alan genelinde Geç Roma dönemi müdahalelerine işaret etmektedir (Res. 23).

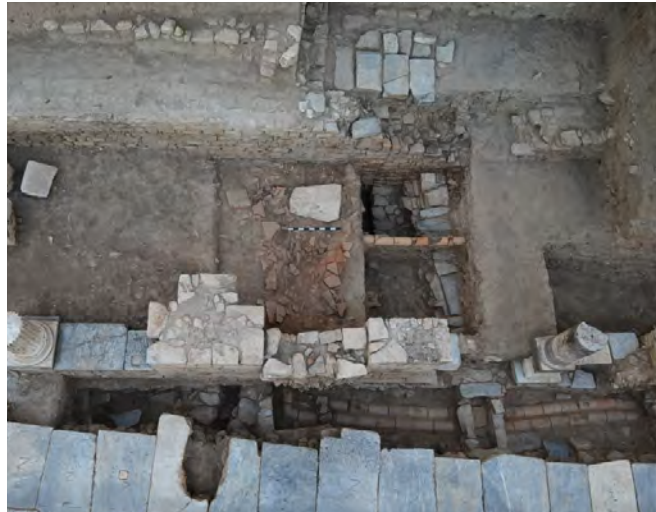
Res. 24: Tetrapylon Caddesi. Nave 21.3.4 ve 5 sondajları (kuzey yön sol taraftadır) (2021).

Nişli Yapı'nın karşısındaki doğu kolonadın her iki yanında sondajlar yapılmıştır (NAve 21.3 Sondaj 4 ve 5, Res. 24). Stylobat önünde açılan Sondaj 4, 2019 yılında cadde döşemesinin bitişiğinde ortaya çıkarılan iki su borusunun geç antik döneme ait olduğunu kesinleştirmiştir. Bu borular kolonadın bitişiğinde neden döşeme taşı olmadığını açıklayabilir – sızıntı ve hasar durumunda yapılacak tamiratlar için erişim kolaylığı sağlamak gerekiyordu. Kolonadın içinde açılan Sondaj 5'te erken Roma İmparatorluğu dönemi çanak çömlek parçaları sayesinde tarihlenebilen daha erken duvarların kalıntıları yer almaktadır. Bu duvarlardan biri doğu-batı yönünde, diğeri ise kuzey-güney yönlü arka duvarın altındadır. Ayrıca arkadaki konutlardan gelen atık suları ana caddeye ulaştırmak için yapılmış geç antik çağa tarihlenen doğu-batı yönlü bir kanal da bulunmuştur.

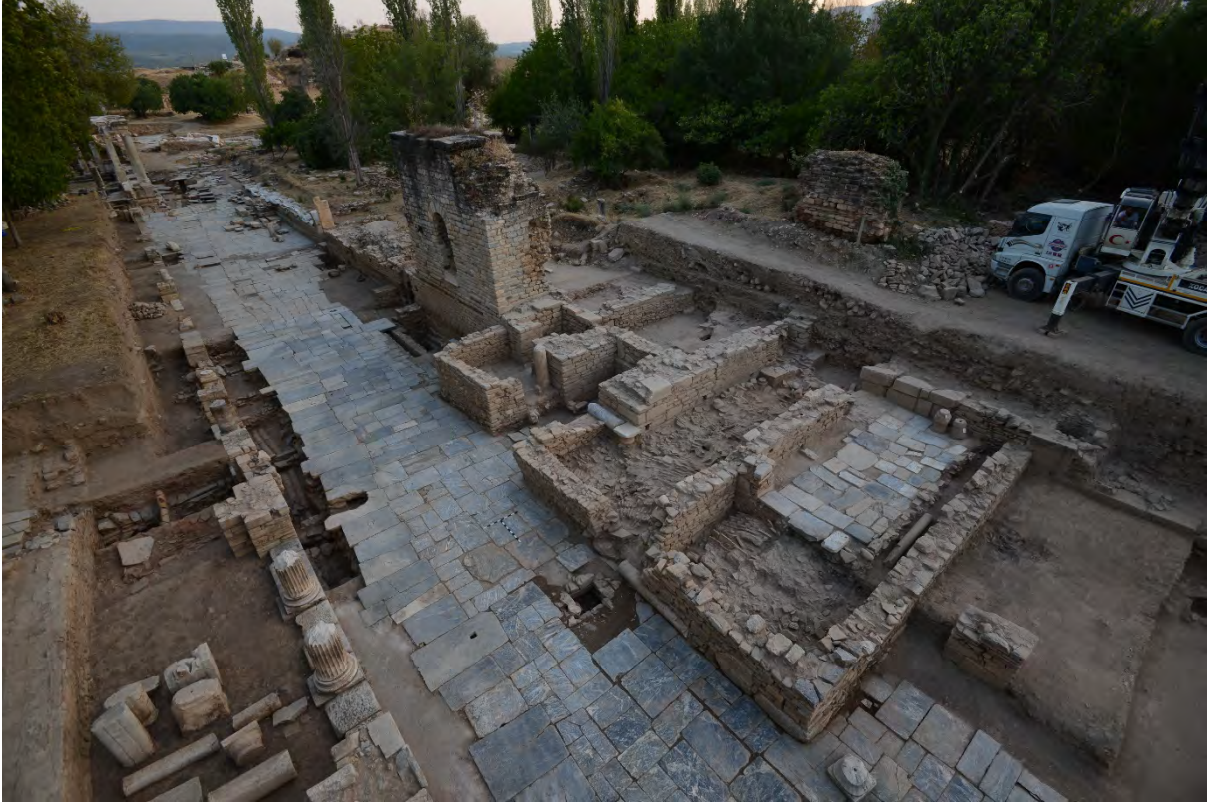
Res. 25: Tetrapylon Caddesi. Karanlık Çağ Kompleksi ve arkasındaki Gerousia Hamamı, güneybatıya bakış (2021).

Karanlık Çağ Kompleksi. Nişli Yapı'nın hemen kuzeyinde, taş döşeli caddenin üzerine ve batısına doğru MS 620 dolaylarındaki depremden kısa bir süre sonra inşa edilen üç birimden oluşan yapı kompleksi ilk olarak 2019 yılında tespit edilmiş ve araştırılmasına 2021 yılında devam edilmiştir (NAve 21.2, Res. 25). Bu süreçte yerleşim evreleri netleştirilmiş (Res. 26), ayrıca Gerousia (İhtiyarlar Meclisi) Hamamı'nın odalarında da MS 7. yüzyıl ve sonrasına ait yerleşim izlerine rastlanmıştır. Bu hamamın olası boyutlarının da daha önce sanılandan çok daha büyük oldukları da anlaşılmıştır. Yapının kuzey kısmı kazılmış ve batıdaki hamamın arkasındaki bitki örtüsü içindeki geniş bir duvar bölümü, hamama ait gibi görünmektedir. Hypokausta yapılan ön araştırmalar hamam binasının ısıtılan bölümünün oldukça geniş olduğunu doğrulamıştır (doğu-batı yönünde yaklaşık 17 m, kuzey-güney yönünde yaklaşık 30 m).

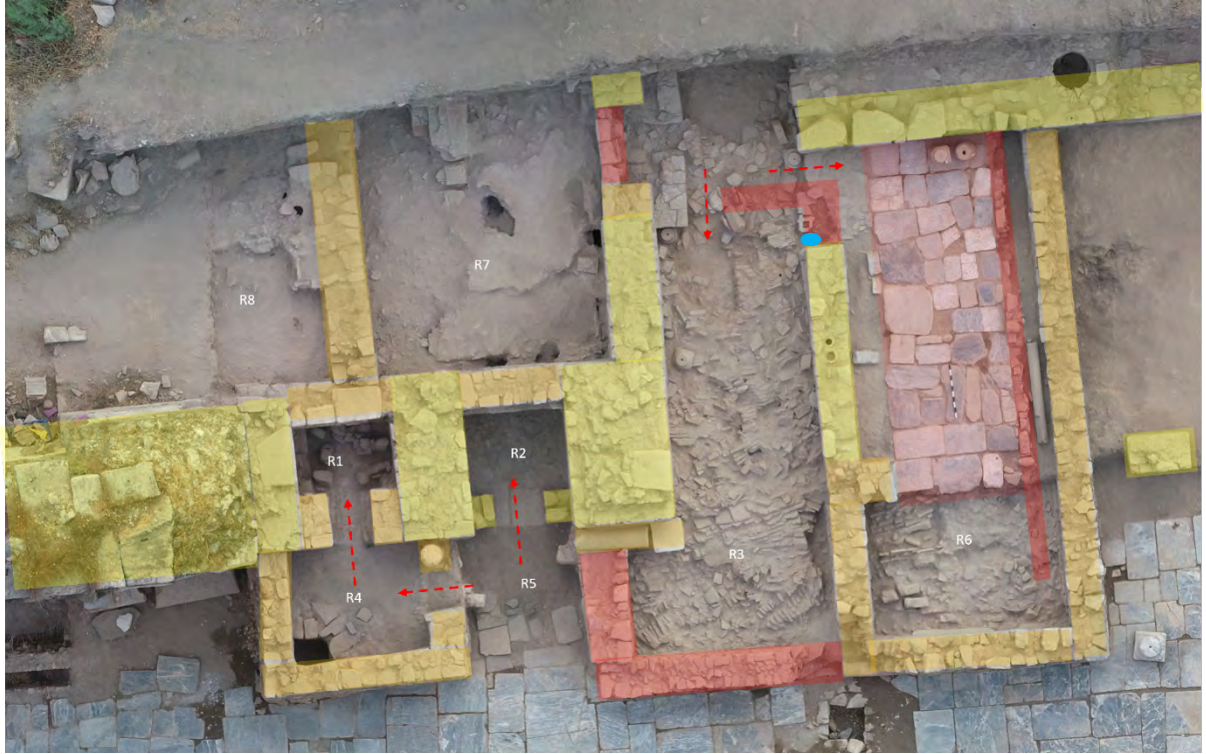
Res. 26: Tetrapylon Caddesi. Karanlık Çağ Kompleksi'nin orthofotosu. Açık sarı = Geç Roma. Koyu sarı = 7. yüzyıl. Kırmızı = 8.-9. yüzyıllar. Kuzey yön sağ taraftadır (2021). Mavi nokta = filozof büstünün buluntu yeri, env. 21-119.

Karanlık Çağ Kompleksi'nin 1. ve 4. odalarında yapılan kazılar, bu alanın ilk kullanım evresinde de basit bir hamam işlevi gördüğünü işaret etmektedir (Res. 26). Oda 1'deki ilkel hypokaust sistemi daha fazla araştırılmış ve kapısının ısıyı küçük odanın içinde tutmak için daraltıldığı görülmüştür. Oda 4'ün güneydoğu köşesindeki kanalın, sokağın batı kenarındaki kuzey-güney yönlü Geç Roma dönemi kanalına dikkatlice planlanarak doğrudan bağlandığı tespit edilmiştir. Hamam için gerekli olan su muhtemelen binaya kovalarla taşınmış, odanın dışında külhan olmadığı için, Oda 4'ten beslenen yakıt muhtemelen doğrudan zeminin altında yakılmıştır.

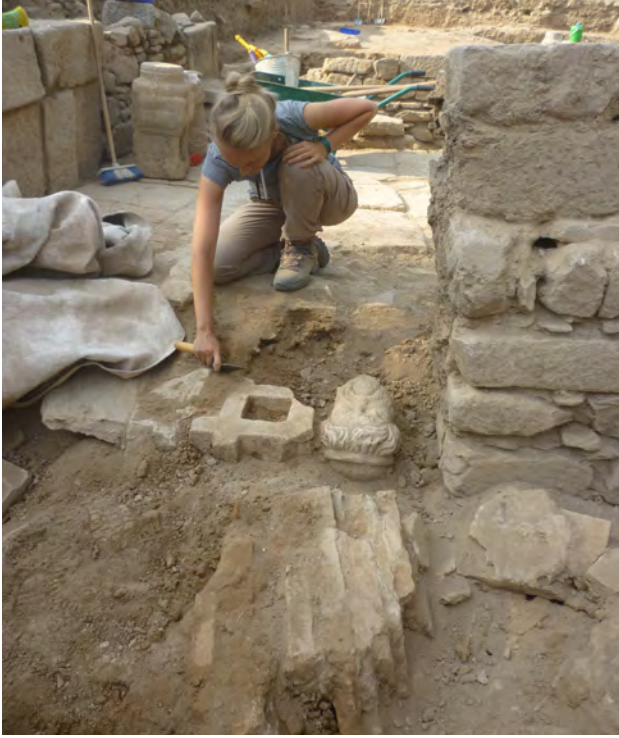
Res. 27: Karanlık Çağ Kompleksi. Filozof büstünün (env. 21-119) Oda 3 ve 4 arasında bulunduğu kontekst, (kuzeye bakış).

Karanlık Çağ Kompleksi, görünüşe göre şiddetli ve ani bir olayda yıkılmış ve odaların içinde neredeyse bir metre kalınlığında bir yıkım dolgusu oluşmasına neden olmuştur. Oda 3'teki bu yıkım dolgusu içinde merkezi figürü sol ayağından diken çıkaran bir çocuk olan spinario duruşuna sahip bir putto olan ağır hasarlı bir pilaster başlığı bulunmuştur (env. no. 21-121, Res. 30). Bu başlık kuşkusuz binanın duvarlarında devşirme olarak kullanılmıştı. Dikkate değer başka bir buluntu, Oda 7'nin yani Gerousia Hamamı'nın üzerindeki tahribat kalıntılarında bulunan isimsiz bir tanrıya adak (*euchēn*) olarak yazılmış özel bir küçük sunaktır (env. no. 21-114, I 21-05, Res. 31). Bölgede daha önce yapılan araştırma sonuçlarıyla karşılaştırıldığında, bu yıkım olayının Orta Bizans döneminde meydana geldiği anlaşılmaktadır. Bundan sonraki birkaç yüzyıl boyunca terk edilen bölgede Klasik Osmanlı zamanlarına kadar yeniden yerleşim olmamıştır.

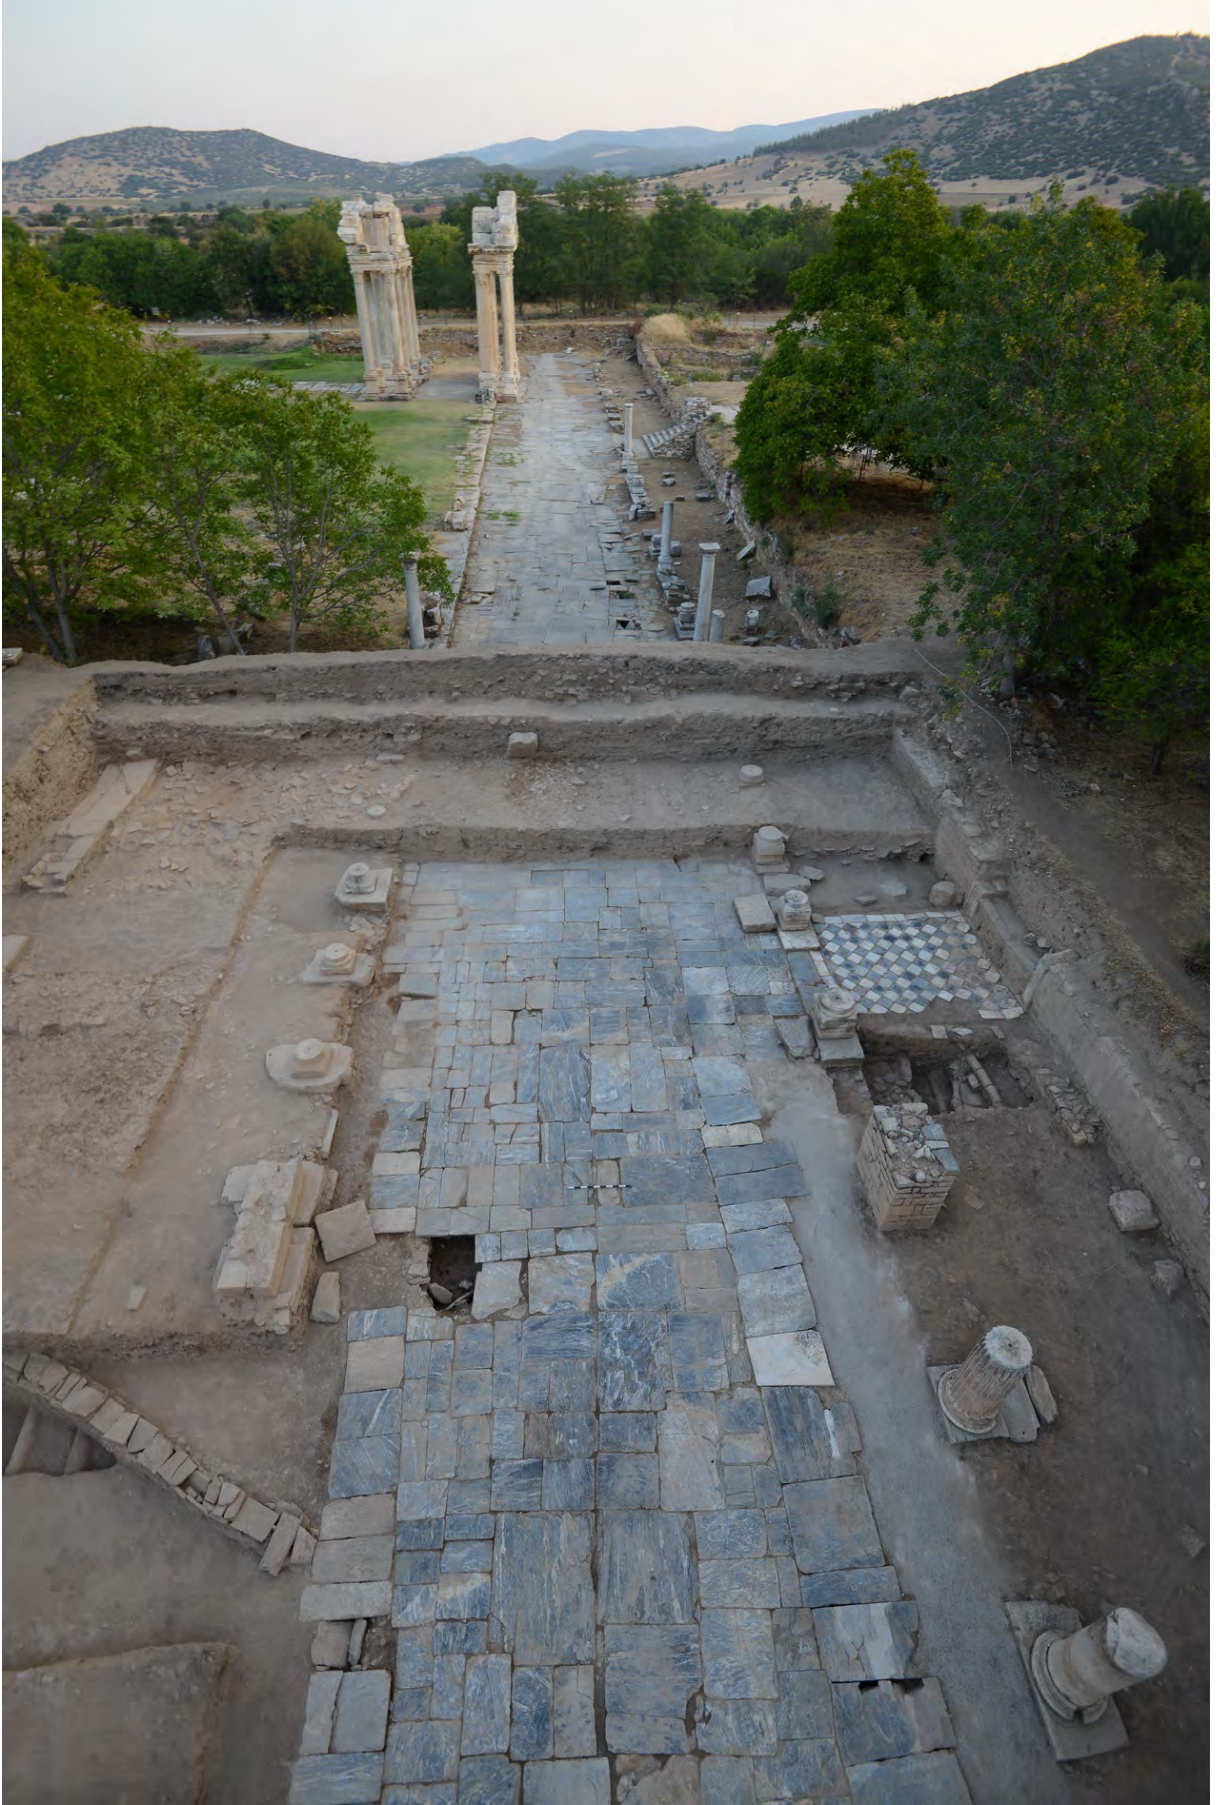
Res. 32. Tetrapylon Caddesi. Nave'in kuzey tarafı, kesitin önünde L formu açma Nave 21.5, kuzey yön üst taraftadır (2021).

Kuzey kesit ve kolonatlar (NAve 21.5). 2008-2019 kazılarını Tetrapylon Caddesi'nin kuzeye uzanan ve 1980'lerde kazılmış olan bölümünden ayıran geniş kesit, sokak seviyesine kadar kazılmış ve bariyer olarak iki metre genişliğinde bırakılmıştır. Orta Bizans seviyelerine ulaşıldığında, açma güneye doğru genişletilerek, 2009 sezonundan beri kazılmayan batı kolonadın üzerindeki bir alanı da içine almıştır (Res. 32). Kazılar sırasında küçük bir alanda çok sayıda müdahale ile çok yoğun bir stratigrafi ortaya çıkarılmıştır.

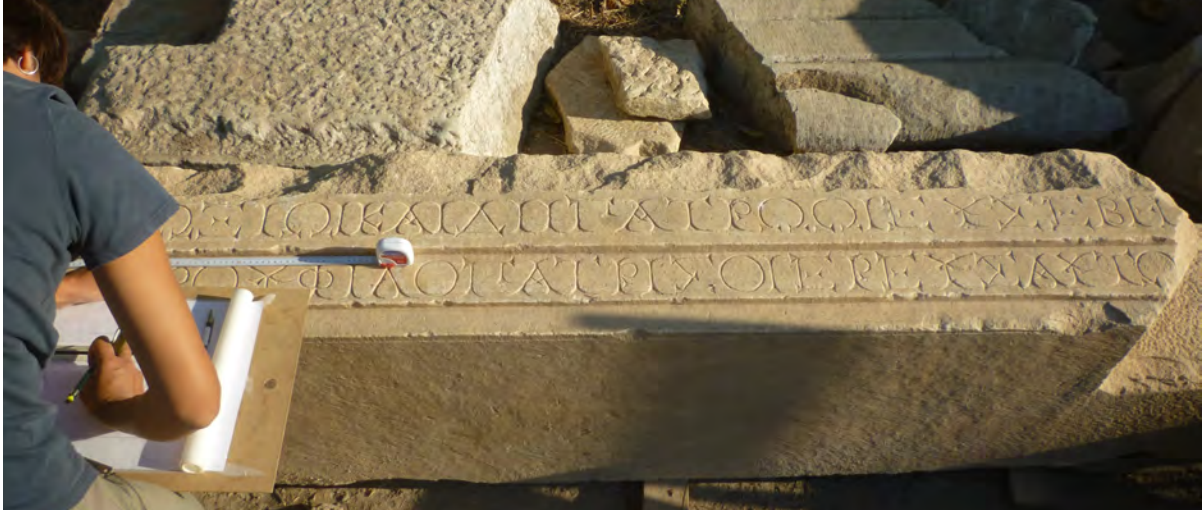
Figs. 33-34: Tetrapylon Caddesi. Zeus Spaloxios ve Zeus Patroos isimli iki tanrıya adanmış yazıt taşıyan kapı lentosunun çizimi ve detay fotoğrafı, env. 09-02 (2021).
