APHRODISIAS 2021

SONUÇ RAPORU

APHRODISIAS 2021 SONUÇ RAPORU

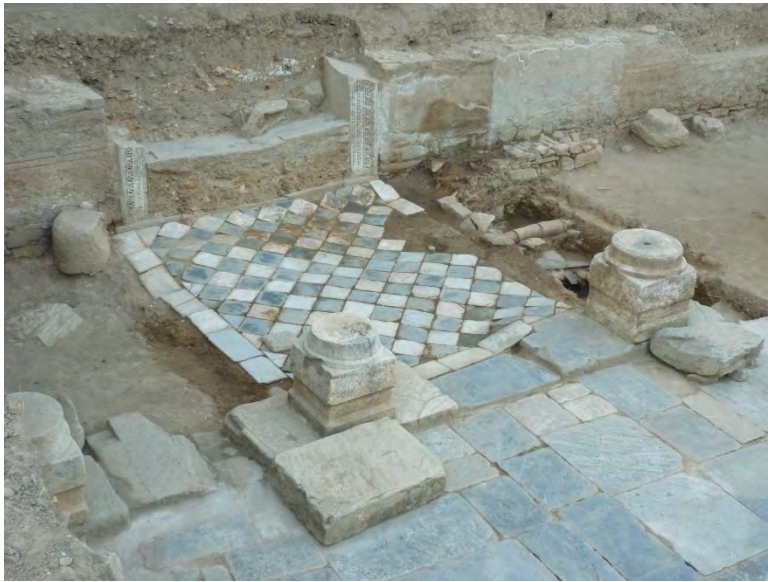
Figs. 35-36: Tetrapylon Caddesi. Doğu kolonadın arkasındaki konutun karolu ve devşirme mermer kapı çerçeveli girişi. Sağda 09-02 env.no.lu lentosuyla beraber rekonstrüksiyon çizimi (2021).

no. 2). MS 6. yüzyılda yaşamış bir Hristiyan soylunun evinin kapısına yerleştirilen lentodaki bu eski yazıtın silinmemiş olması dikkat çekicidir. Yazıt özenle oyulmuş ve eski zamanların zarafetini hatırlatır niteliktedir. Bu anıtsal kapı, MS 7. yüzyılın başlarındaki depremden sonra, orijinal eşiğin yaklaşık 60 cm üzerinde, çöken sokak yıkıntı seviyesinin üzerinde yeni ve daha yüksek bir kapı eşiği yerleştirildiğinde de kullanımda kalmıştır (Res. 35-36).

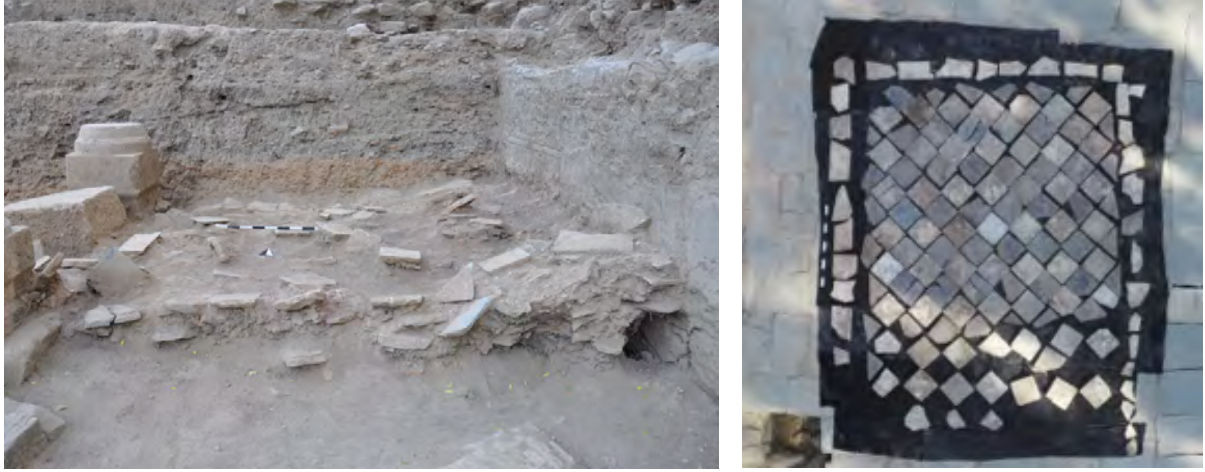
Figs. 37-38: Tetrapylon Caddesi. Doğu kolonat, NAve 21.5 no.lu açmanın içinden kuzeye bakış, ikinci katın zemin karolarının in-situ konumları (sol) ve zeminin orijinal dama tahtası deseniyle rekonstrüksiyonu (sağ) (2021).

MS 620 dolaylarındaki deprem ile doğu kolonadın yıkımı, önceki yıllarda olduğu gibi, kolonatta ikinci katın yer karoları ve mermer kaplamalarından oluşan kalın bir moloz tabakası ile temsil edilmektedir. Büyük olasılıkla üst kat duvarlarında kerpiç kullanıldığını kanıtlayan göz alıcı turuncu renkli kalın, sıkışmış killi bir tabaka ile örtülmüştür (Res. 37). Bu matriste yer karoları, mermer kaplama parçaları ve iki pilaster kaidesi bulunmuştur (env. no. 21-127 ve 21-128, Res. 38-40). Caddenin üzerinde, kırık tuğla, mermer kaplama parçaları, mermer çapraz ızgara parçaları ve kısmen motiflerin anlaşılabilir olduğu doğu kolonad duvar mozaik kalıntılarını içeren ağır harç/sıva içerikli sert bir tabaka bulunmuştur.

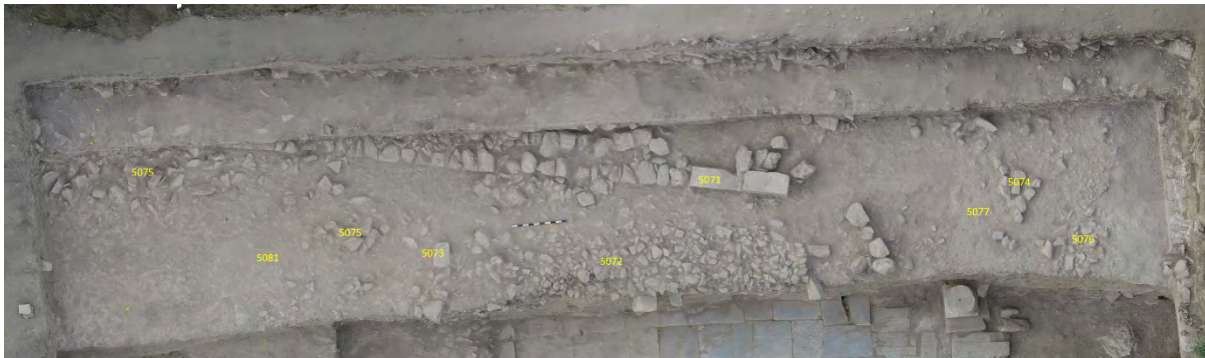
Res. 42: Tetrapylon Caddesi. NAve 21.5 açmasının kesitin önüne kalan kuzey kısmının hava fotoğrafı, kuzey yön üst taraftadır. Beylik yerleşim evresi ve parçalar halinde korunmuş kalıntılar görülmekte (2021).

Bunu, cadde alanının ortasında kalın ve taşlı bir yıkıntı tabakasına neden olan başka bir yıkım aşaması izlemiştir. Kalın bir alüvyonlu toprak tabakası bölgenin daha sonra terk edildiğine işaret etmektedir. Faaliyet yeniden başladığında, alan tekrardan şekil değiştirmiştir. Sokak alanının ortasında, muhtemelen çevredeki molozların değerlendirilmesiyle bir zemin hazırlanmıştır. Yeni inşa edilen (ve günümüzde kötü korunmuş) duvarlar, önceki tüm yapılardan farklı bir yönelime sahipti. SAve’de önceki yıllarda ortaya çıkarılan hamam ve Nave bölgesindeki çok sayıda küçük yapı gibi, klasik ızgara sokak planından ziyade Sebasteion yönelimini takip etmiştir. Bu dolgunun taşlarına karışmış seramikler Beylik dönemine tarihlenmektedir (Res. 42).

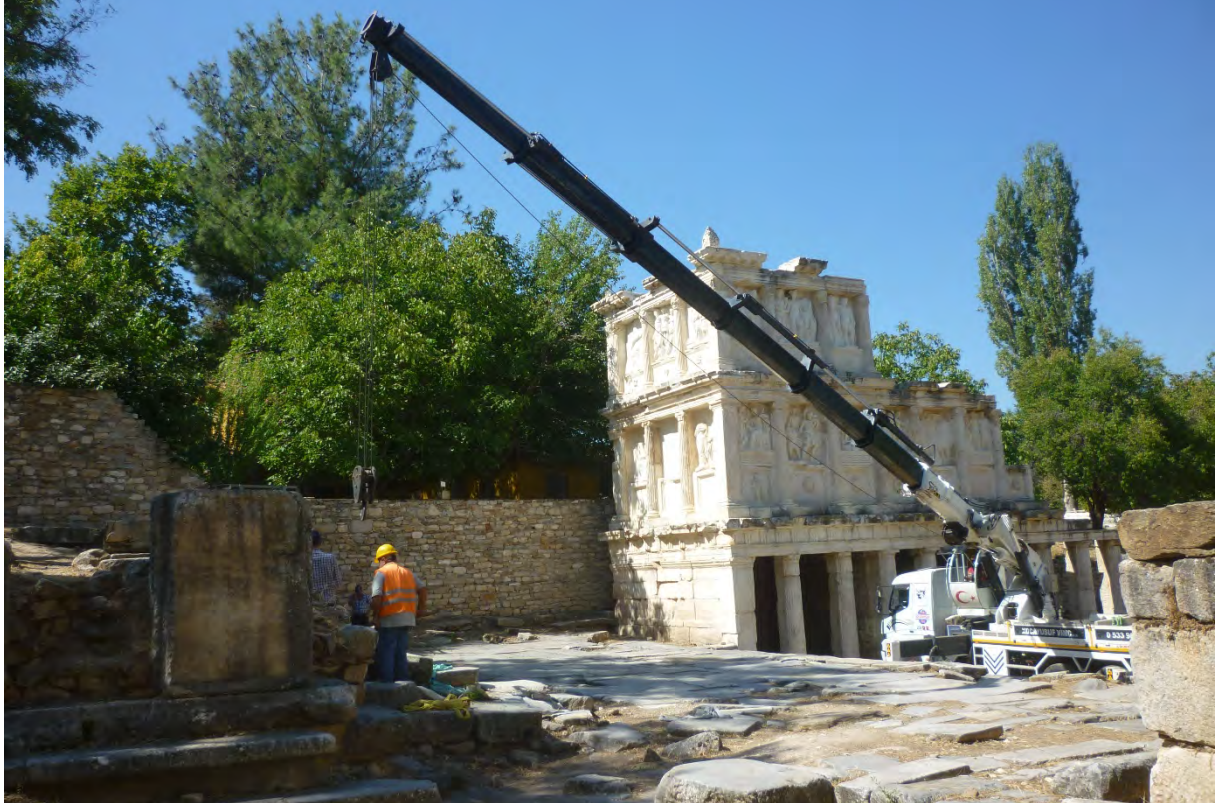
Res. 43: Sebasteion, Tapınak. Tapınağın ön tarafındaki restorasyon çalışmaları (güneybatıya bakış) (2021).

Sebasteion kompleksinin doğu ucunu sınırlayan Korinth tapınağı cephesinin bölümlerini incelemek, belgelemek ve restore etmek için 2021’de üç yıllık yeni bir proje başlatılmıştır (Res. 43). Tapınağın tüm mimari parçaları (sütun kaideleri, sütun tamburları, Korinth düzeninde sütun başlıkları, yazıtlı ve yazısız arşitravlar, sarmal motifli friz blokları ve tavan kasedi blokları) vinç yardımıyla kazı evinin doğusundaki bir alanda toplanmış ve düzenlenmiştir (Res. 45). Binanın ön yüzündeki yazıtlı arşitravlar üç faskialıydı, fakat incelenen yazısız arşitravların tapınağın yan cephesine ait olduğu ve ilginç bir şekilde sadece iki faskiaya sahip olduğu anlaşılmıştır (Res. 44). 2013 yılında kazı evinin ana kapısının hemen önünde elektrik hattı için yapılan bir kazı sırasında varlığı fark edilen sütun parçası ortaya çıkarılarak blok alanına taşınmıştır (Res. 50). Bu sütun tamburu, harşsız moloz taştan inşa edilmiş kuzey-güney yönlü modern bir duvarda kullanılmıştır.

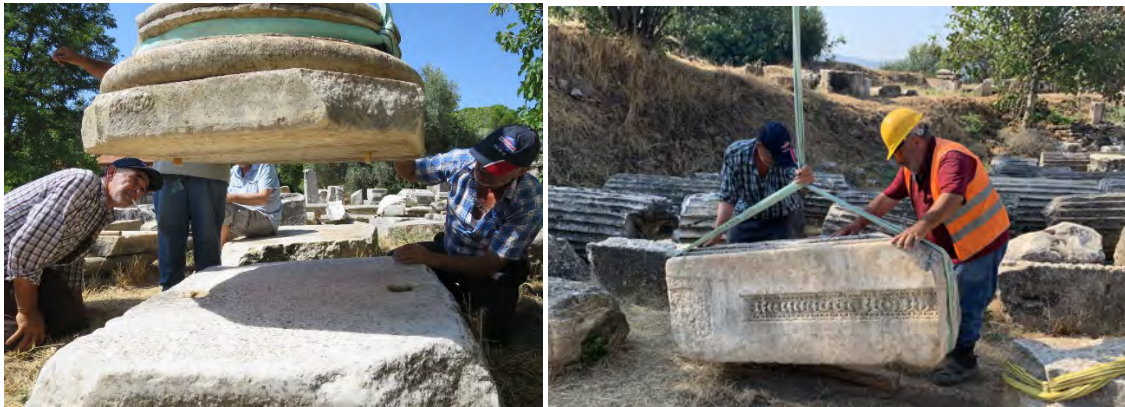
Figs. 45-46: Sebasteion, Tapınak. Kaidelerin ve arşitravların taşınması ve orijinal konum denemeleri (2021).

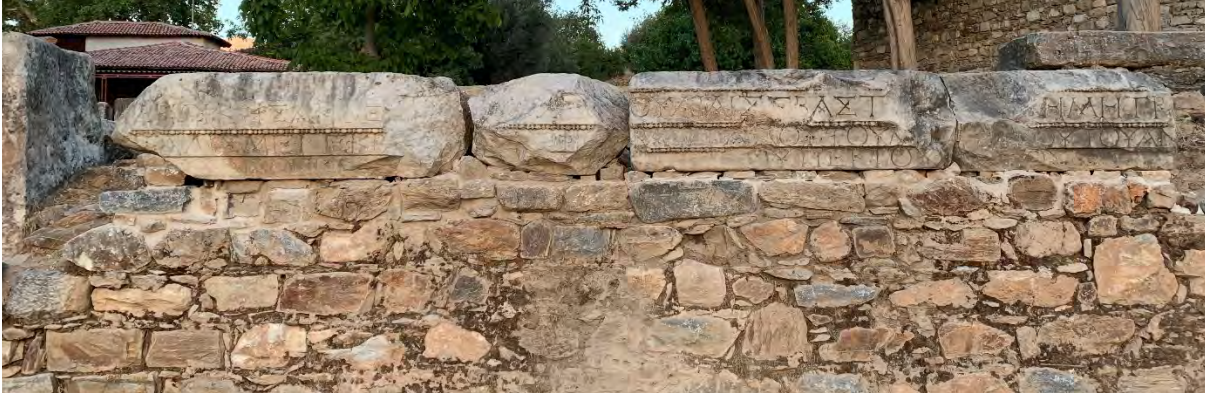
Res. 47: Sebasteion, Tapınak. Tapınak podyumunun ön tarafı ve yazıtlı arşitravların sergilenmesi (2021).

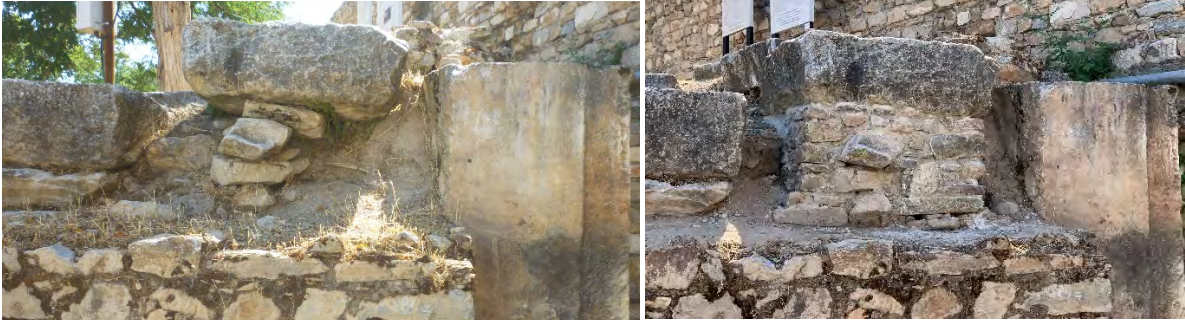
Figs. 48-49: Sebasteion, Tapınak. Tapınak podyumunun güneybatı köşesi, solda yıpranmış temeller, sağda tamirat sonrası görünümü (2021)

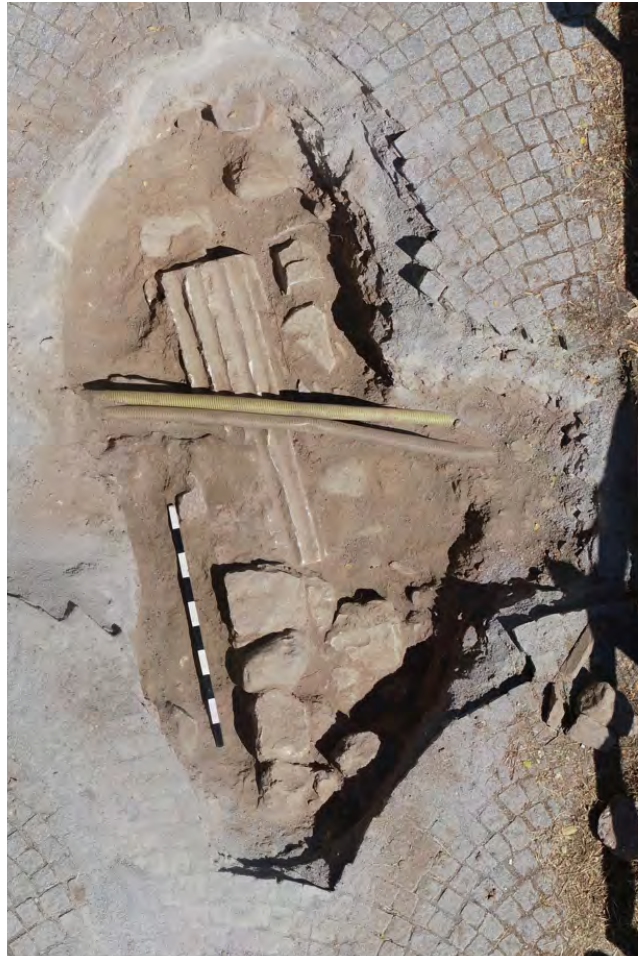
Res. 50: Sebasteion, Tapınak. Seb 21.1 açmasının orthofotosu ve Sebasteion'a ait bir sütun parçasının kazısı (kuzey yön üst taraftadır) (2021).

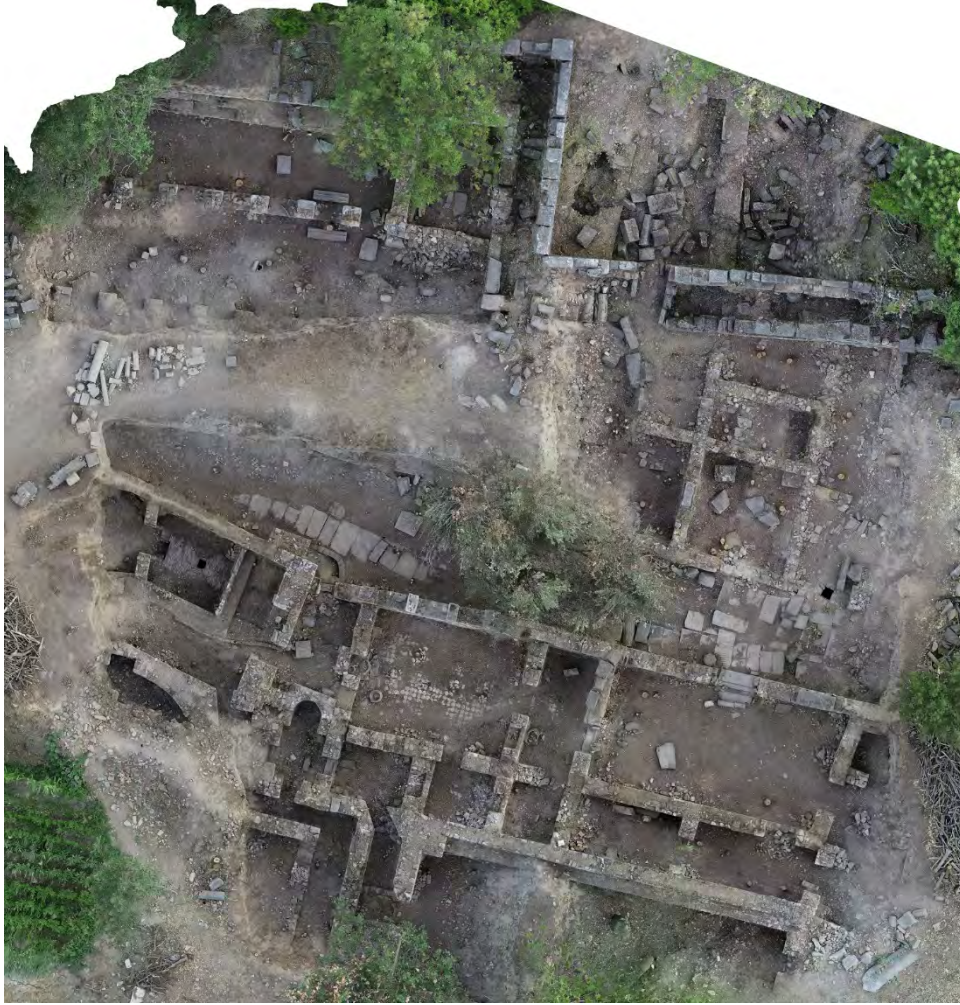
Res. 51: *Kybele Evi*, orthofoto (2019).

Geç antik döneme tarihlenen gösterişli bir konut Kenan Erim tarafından 1960'lar ve 1980'ler arasında kuzeydoğu Şehir Surları'nda, 1950'lerde Zoilos Frizi'nin ana bölümlerinin ortaya çıktığı modern bir köy su kanalıyla birlikte kazılmıştır (Res. 51). O yıllarda Su Kanalı Evi olarak adlandırılan kompleksin adı, içerisinde ele geçen geç antik çağa ait ilginç bir Kybele kült heykelciğine istinaden Kybele Evi olarak değiştirilmiştir. Yeni bir proje, konutu ve buluntularını incelemeyi, korumayı ve yayınlamayı amaçlamaktadır. Kybele Evi projesi, Headley Trust ve Malcolm H. Wiener Foundation'ın destekleriyle mümkün olmaktadır.

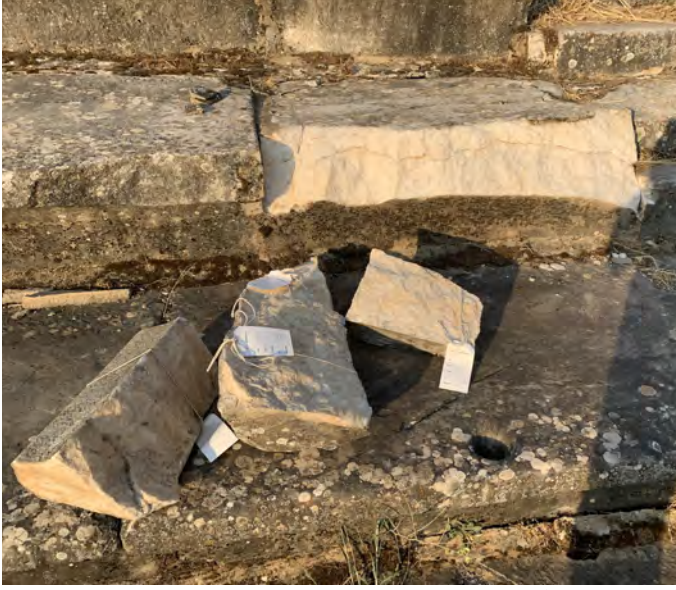
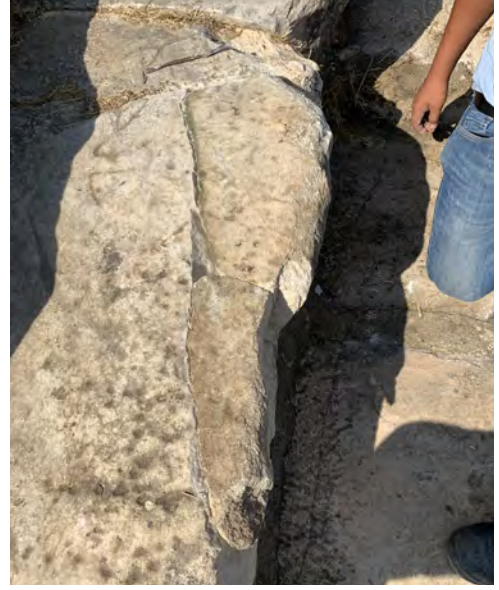
Figs. 54-55: Tiyatro. Kırk oturma sıralarının tamirâtı (2021).

Ören yerindeki anıtlar sezon başında kuru ot ve bitkilerden detaylı bir şekilde temizlenmiştir. Stoa Depo, Yeni Stoa Depo ve kazı evinin kiremit çatıları temizlenip onarılmıştır. Stoa Depo'daki hasarlı veya çürük kirişler, geçici olarak çelik iskele boruları ile desteklenmiştir, kirişler daha sonra yenilenecektir. Tiyatro'daki kırık mermer oturakların kenarları (Res. 54-55) onarılmış ve yerine sabitlenmiştir (oturma basamaklarının çıkıntı yapan ön kenarları ziyaretçiler bir basamaktan diğerine atlamaları sebebiyle risk altındadır). Kent Parkı'ndan ele geçen maske ve girland friz bloklarının birçoğunu sergileyen ikinci bir Friz Duvarı üzerinde tamamlama çalışmaları yapılmıştır (Res. 56-57). Friz Duvarı projesi, Y. Ali ve Nevbahar Koç tarafından desteklenmiştir.

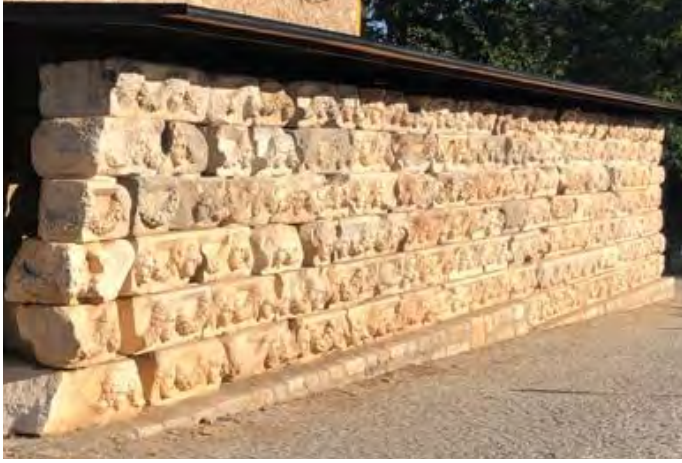
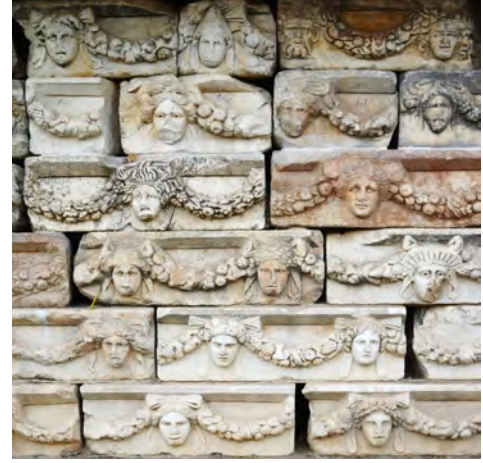
Figs. 56-57: Friz Duvarı 2, maske ve girland friz bloklarının sergisi (2021).

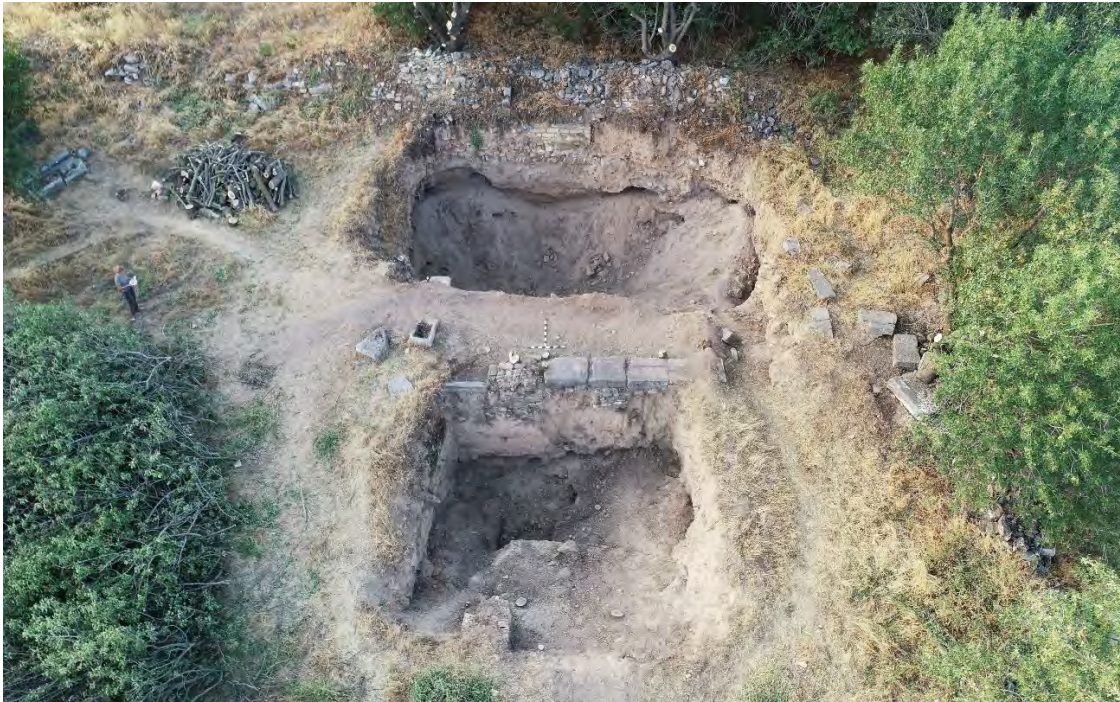
Res. 58: Pekmez Tepe. Tunç Çağı kazısı için 1960'lı yıllarda açılan açmalar, bitkilerden arındırıldıktan sonra (2021).
