APHRODISIAS 2014

2014 Kazi Sezonu Raporu

AFRODİSİAS 2014 SEZONU RAPORU

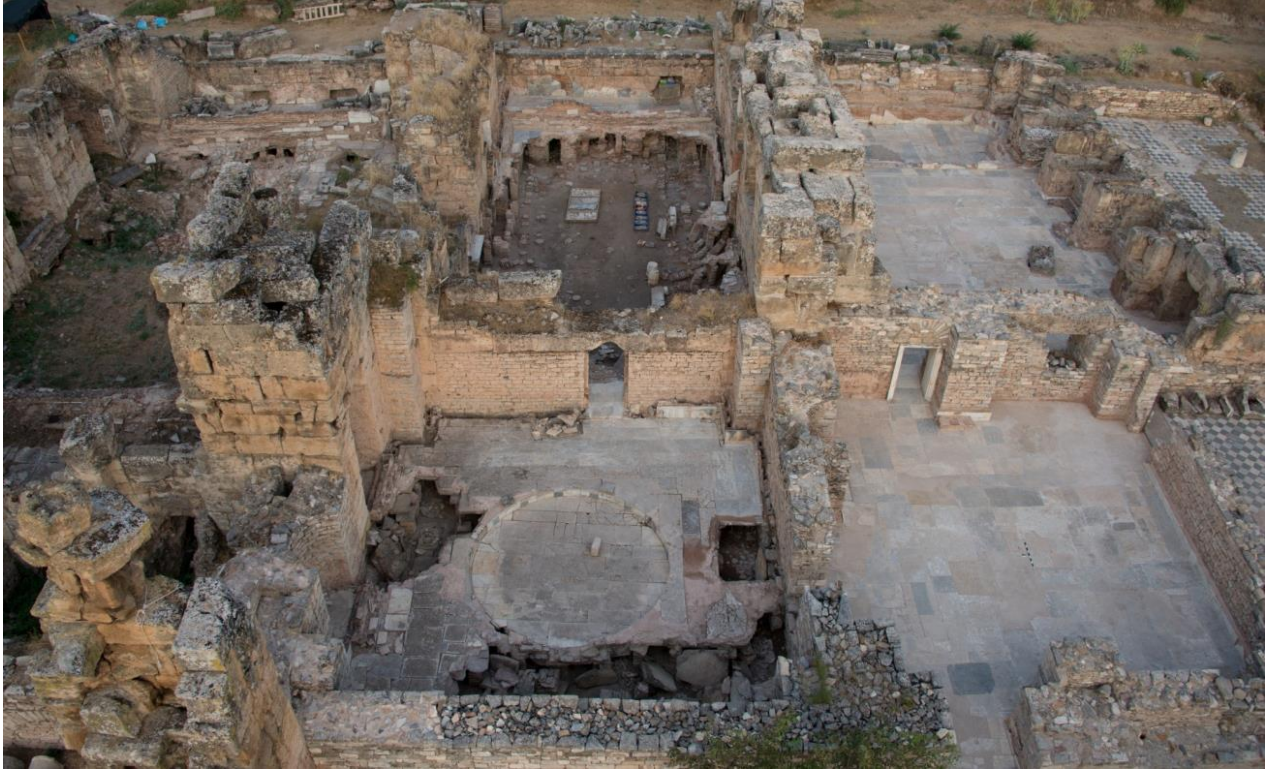
Res. 8: Hadrian Hamamı. Oda 5-6 (arka planda) ve 12-13 (ön planda), konservasyon çalışmasından sonra.

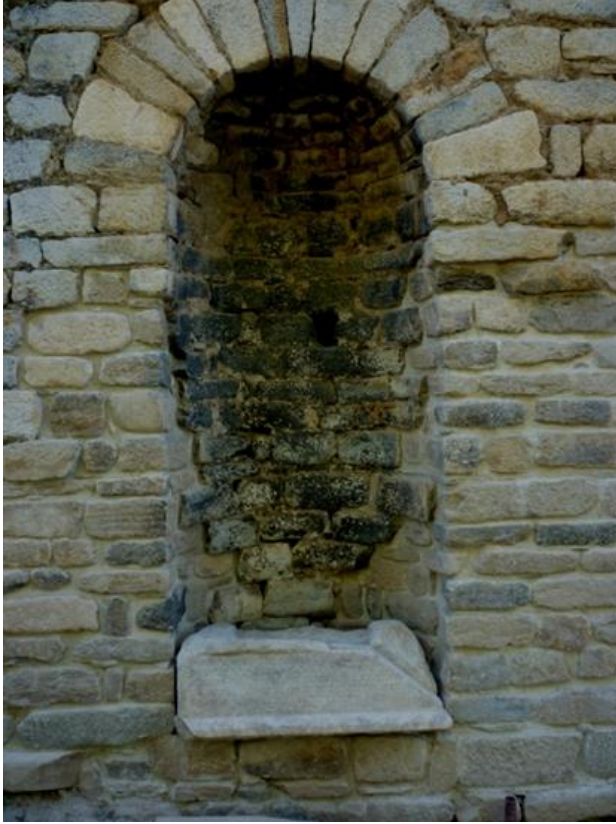
Res. 10-11: Tetrasyon Caddesi. Nişli yapı, Myon Eusebes adına yapılan yazıtlı kaide niş içerisine yerleştirilmiştir (2014).

Tetrapylon Caddesi. Caddenin batısındaki duvar örgülü anıt onarılmış ve stabilize edilmiştir (Res. 12-14). 2013'te bulunan yazıtlı kaide, anıttaki nişte bulunan orijinal yerine yerleştirilmiştir (Res. 10-11). 2011'de yakında bulunan himation'lu heykelin kopyasını yapmak üzere izin istenecektir. Kopyalanmış heykel, bölgenin turistik potansiyelini artırmak

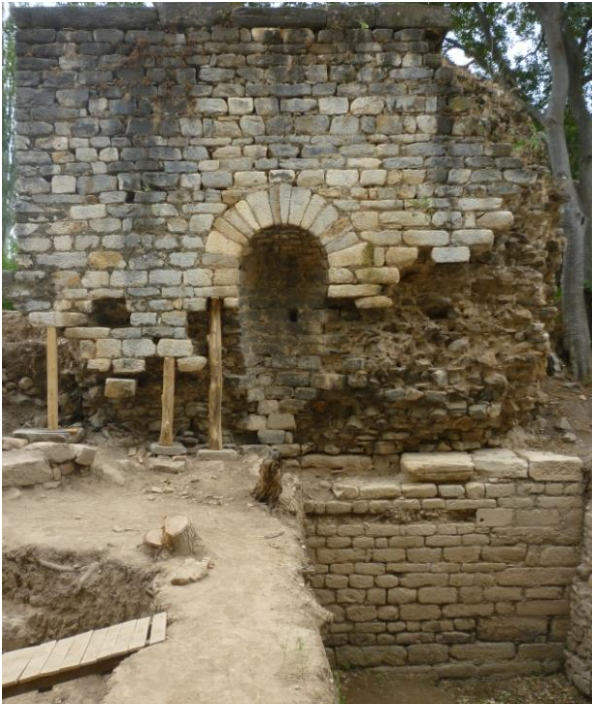
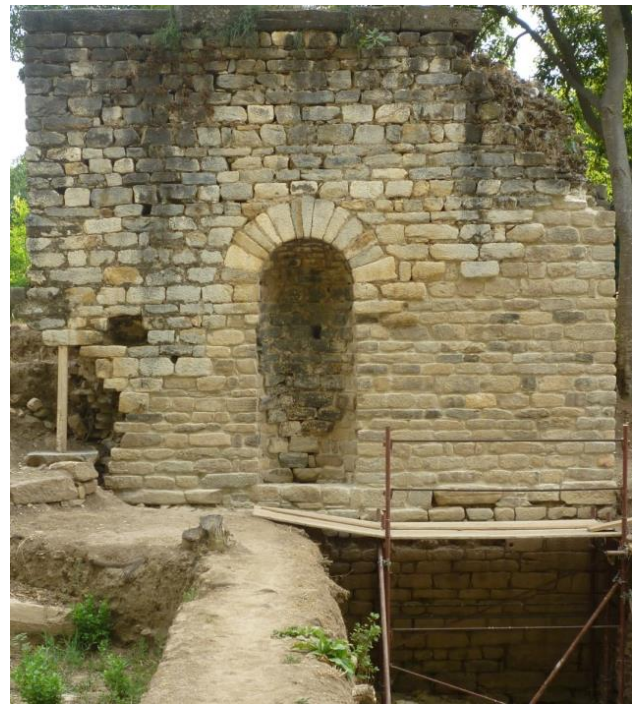
Res. 12-13: Tetrasyon Caddesi. Nişli yapı, restorasyondan önce ve sonra (2014).

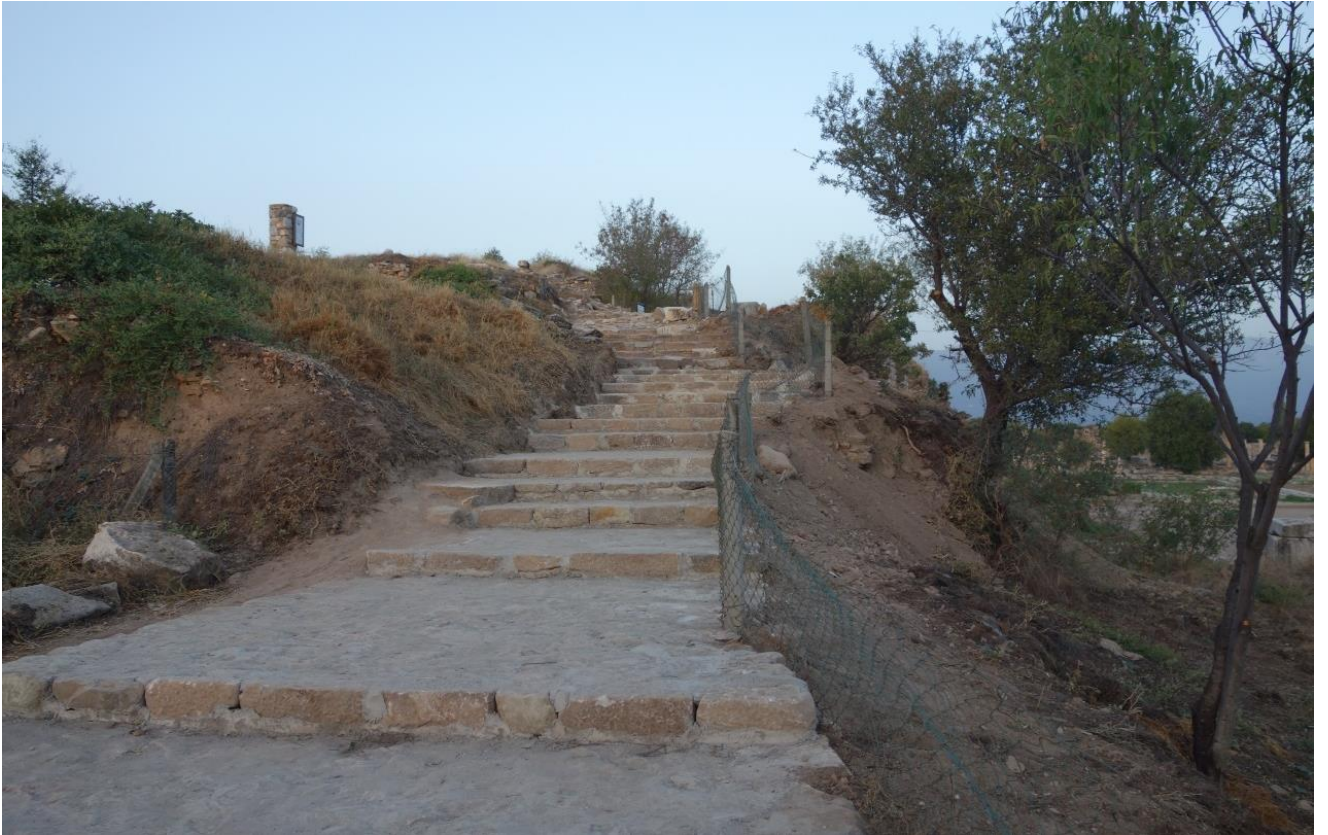
Res. 15-16: Tiyatro Tepesi. Dođu merdiven, restorasyondan önce ve sonra (2014).

Tiyatro tepesi. Tiyatro tepesinin batı tarafındaki iki adet büyük açma, 1970 ve 80'lerdeki kazılardan sonra açık bırakılmıştır. Bu açmalar tiyatro tepesini sağlamlaştırmak ve toprağın akmasını önlemek için doldurulmuştur. Tepenin doğusundaki turist merdiveni onarılmış (Res. 15-16), Agora Kapısı'na ait büyük bloklar ise, doğudan yaklaşan gezi güzergahını etkilememesi için kaldırılmıştır.

Ziyaretçi levhaları, güzergahları ve bariyerleri. Hadrian Hamamı ve Heykel işliğine yeni bilgi panoları hazırlanmıştır (Res. 9). Beş adet yeni güvenlik bariyeri ise çalışma alanlarına yerleştirilmiştir. Tiyatro tepesinin doğusundaki güzergah onarılmıştır (Res. 15-16). Riskli alanlar için üç adet yeni bariyer hazırlanmıştır: (1) Tiyatro diazoması, (2) Hadrian Hamamı ön avlu, ve (3) Güney Agora'nın güneydoğu köşesi.

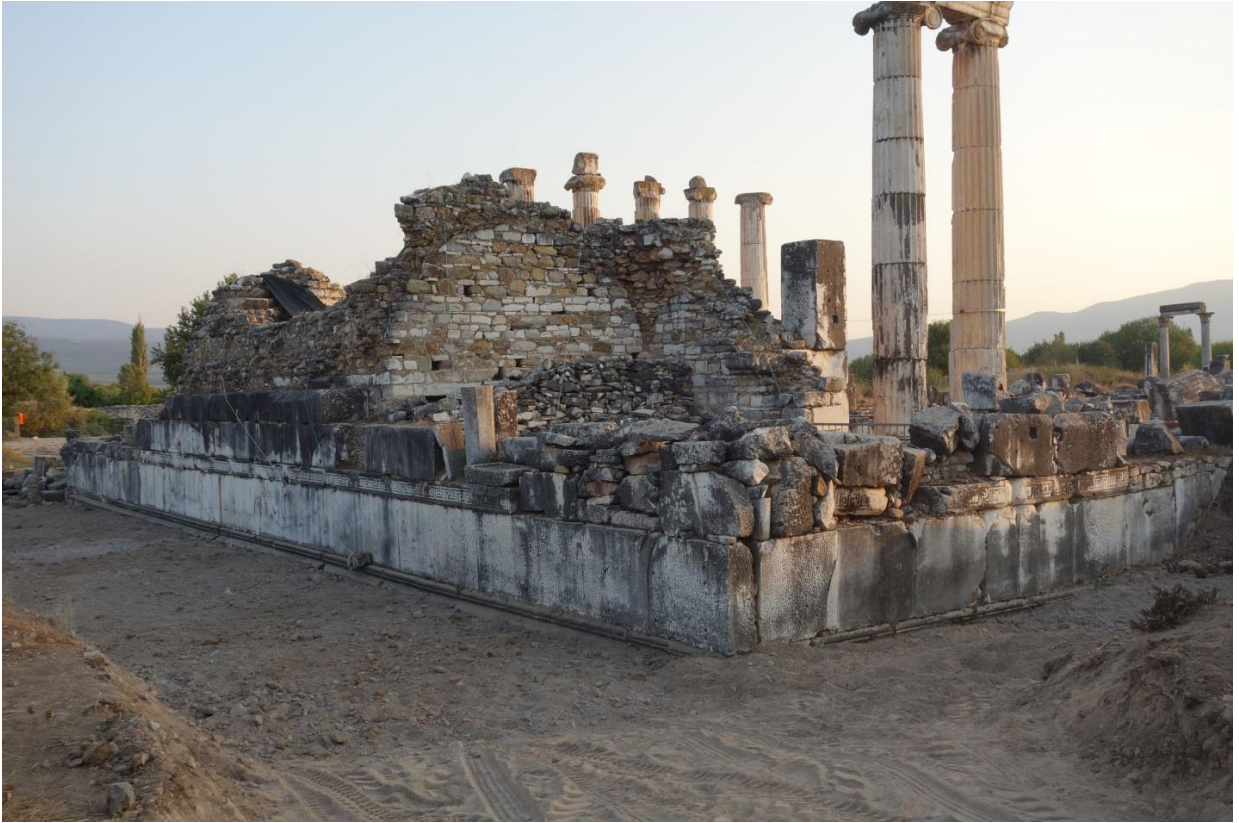
Res. 19-20: Afrodit Tapınađı. Dođu taraftaki amaların doldurulmasından nce ve sonra (2014).

Afrodit Tapınağı ve apsisi. Kilisenin doğu temelindeki eski kazılara ait derin açma belgelenerek antik seviyeye kadar kapatılmıştır (Res. 19-20). Daha önce nefe yerleştirilmiş Hıristiyan kilisesine ait mimari parçaların dokümantasyonu yapılarak binanın kuzeydoğu ve güneydoğusundaki depo alanına taşınmıştır (Res. 21-22). Tapınak apsisindeki kiremit çatı kaldırılmış, *synthronon*'un duvarlarını sağlamlaştırma çalışması tamamlanmıştır (Res. 23). Apsis'in arkasına ise daha dayanıklı yeni bir çatı yapılmıştır (Res. 24-25).

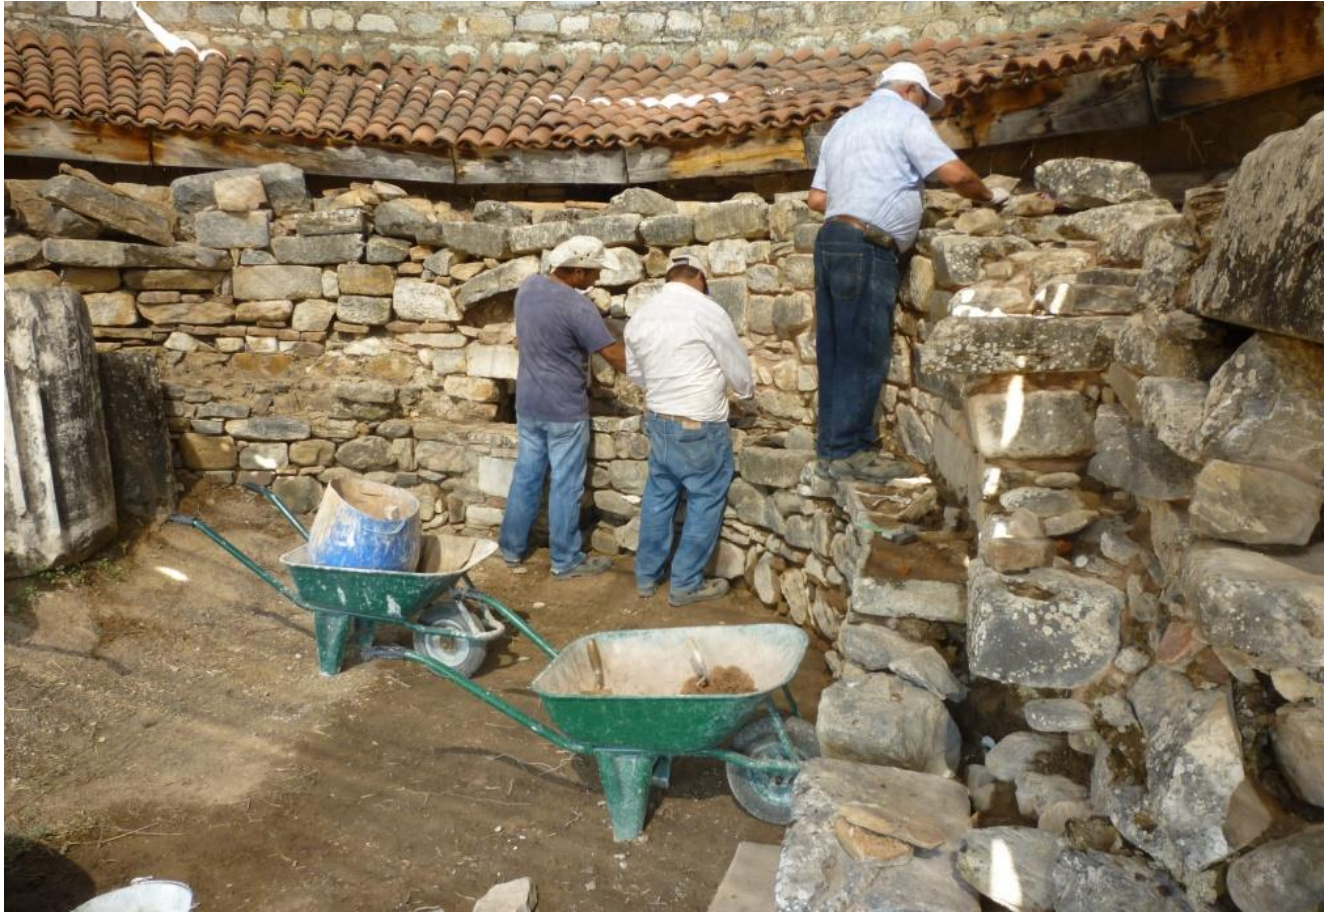
Res. 23: Afrodit Tapınađı. Kilisenin dođusundaki synthron kısmındaki restorasyon alıřması (2014).
