APHRODISIAS 2023

SONUÇ RAPORU

Aphrodisias'taki 2023 yılı arazi çalışmaları *anastylosis*, konservasyon, kazı ve heykel restorasyonundan oluşmakta olup altı ana komplekse odaklanmıştır. Bunlar (1) Bazilika, (2) Kent Parkı / Palmiye Parkı, (3) Tetrasyon Caddesi, (4) Kybele Evi, (5) Kuzey Temenos Evi ve (6) Sebasteion Tapınağı'dır. Kybele Evi ve Kuzey Temenos Evi'ndeki çalışmalar, Aphrodisias'taki kentsel yaşamın, özel konutların ve atölye yapılarının geçmişine ilişkin daha kapsamlı ve yeni bir jeofizik ve arkeolojik araştırma programının parçasıdır. Bununla birlikte pek çok koruma, jeofizik ve yayın çalışması da sezon boyunca yürütülmüştür. Aralarında uzman ve öğrencilerin bulunduğu toplam 67 arkeolog, mimar, konservatör, epigraf, fotoğrafçı ve nümizmattan oluşan ekip 30 Mayıs – 14 Eylül tarihleri arasında çalışmalarını sürdürmüştür. 2023 sezonunda 31 kazı işçisi ve 22 konservasyon işçisi olmak üzere yakın çevreden 53 işçi istihdam edilmiştir. Bakanlık temsilciliği görevini Ankara Anadolu Medeniyetleri Müzesi'nden Okan Cinemre üstlenmiştir.

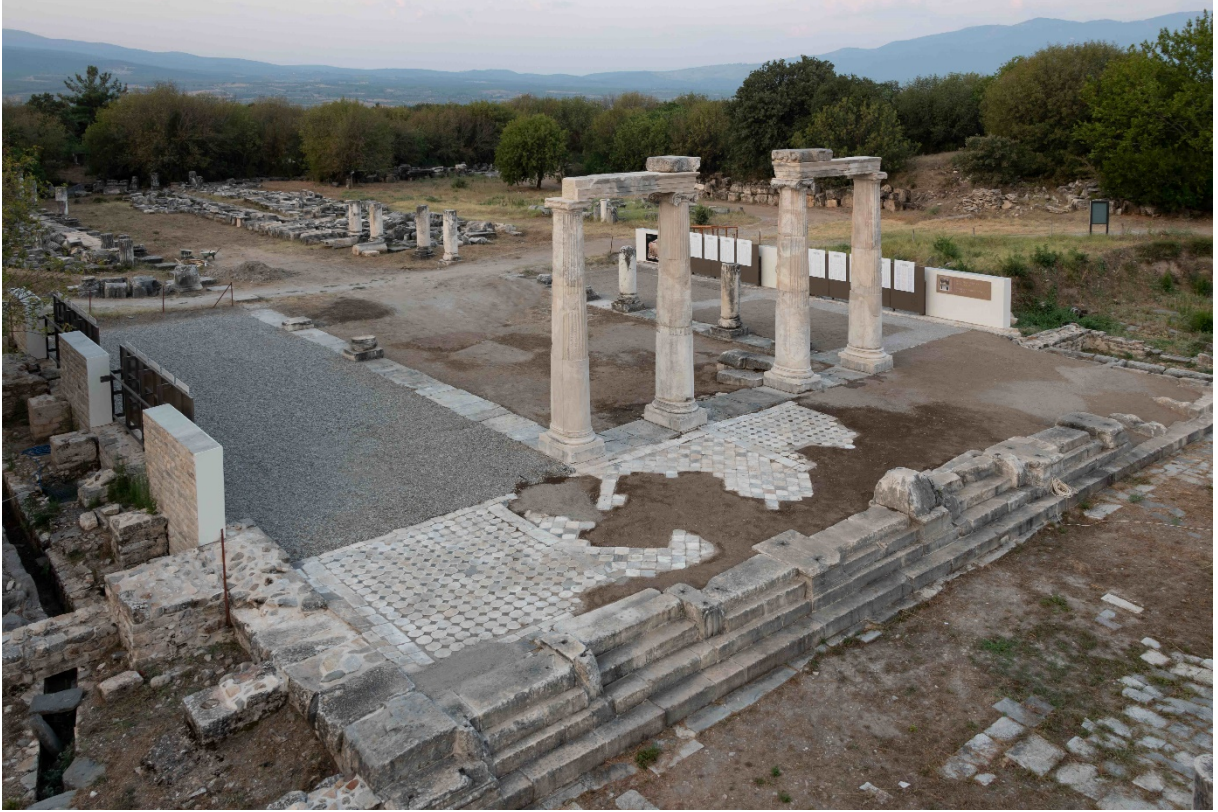
Resim 2: Bazilika. Büyük sütunlar, anastylosisi sonrası, kuzeydoğudan görünüm (2023).

Bunlarla eşzamanlı olarak, yapının vestibülündeki dört adet kolosal çifte yarım sütunun *anastylosis*ini tamamlamak üzere yoğun bir şekilde çalışılmıştır (Res. 9–12). Büyük boyutlu mimari parçalar Bazilika'dan Mavi Depo-Atölye'ye getirilmiş (Res. 9), burada parçalar onarılmış, birleştirilmiş, dübellenmiş ve yapıştırılmıştır. Sütunların eksik parçaları çelikle güçlendirilmiş ve el ile yontulmuş yapay taşlarla tamamlanmıştır. Tamiri bitmiş sütun parçaları ve restorasyonu tamamlanan arşitravlar Bazilika binasına geri götürülmüş ve burada dübelle doğru yerlerine tespit edilmiştir (Res. 10–12). *Anastylosis* kapsamında İon düzenindeki sütun başlıkları, dört metre uzunluğunda iki adet arşitrav ile maske ve girland frizine ait iki blok üzerinde çalışılmıştır.

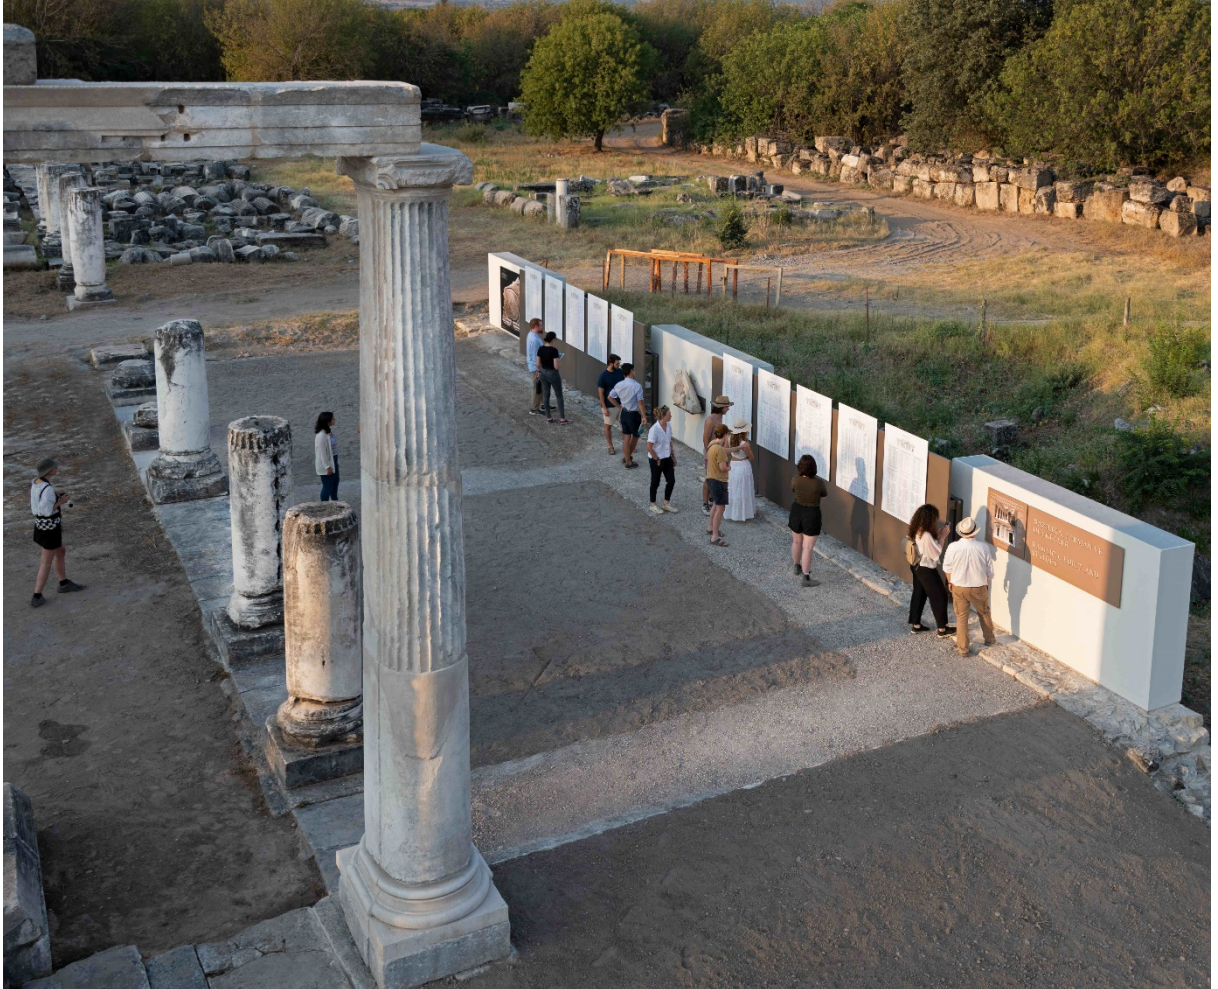
Resim 3: Bazilika. Binanın batı cephesinde bulunan Diocletianus Fiyat Fermanı panoları, kuzeyden görünümü (2023).

Beş yıllık proje 2023 yılında tamamlanmıştır. Fermana yer alan fiyat listesinin kalan on panosu, Bazilika'nın batı duvar hattı boyunca özel olarak tasarlanmış çelik destekli konstrüksiyonlar üzerine Latince, Türkçe ve İngilizce dillerinde yerleştirilmiştir (Res. 3-7). Bu panolar fermanın 50. ila 70. bölümlerine ait metinleri içermektedir. Sergi uygulamasında, bazilikanın yan duvarlarındaki nişlerin üzerindeki sıvalı yığma duvar boyunca bilgi panoları, Ferman panolarına ait orijinal yazıtlı taşların büyük 1:1 ölçekli fotoğrafları ve Bazilika'nın üst kat rölyeflerinden birine ait bir parça yerleştirilmiştir. Parçada betimlenen pençelerinde büyük bir tavşan taşıyan kartal, kentnin kuruluş efsanelerinde yer alan bilindik bir kehanet işaretidir. Bazilika iç mekanının yeni renkli üç boyutlu dijital modelleri de hazırlanmıştır (Res. 8).

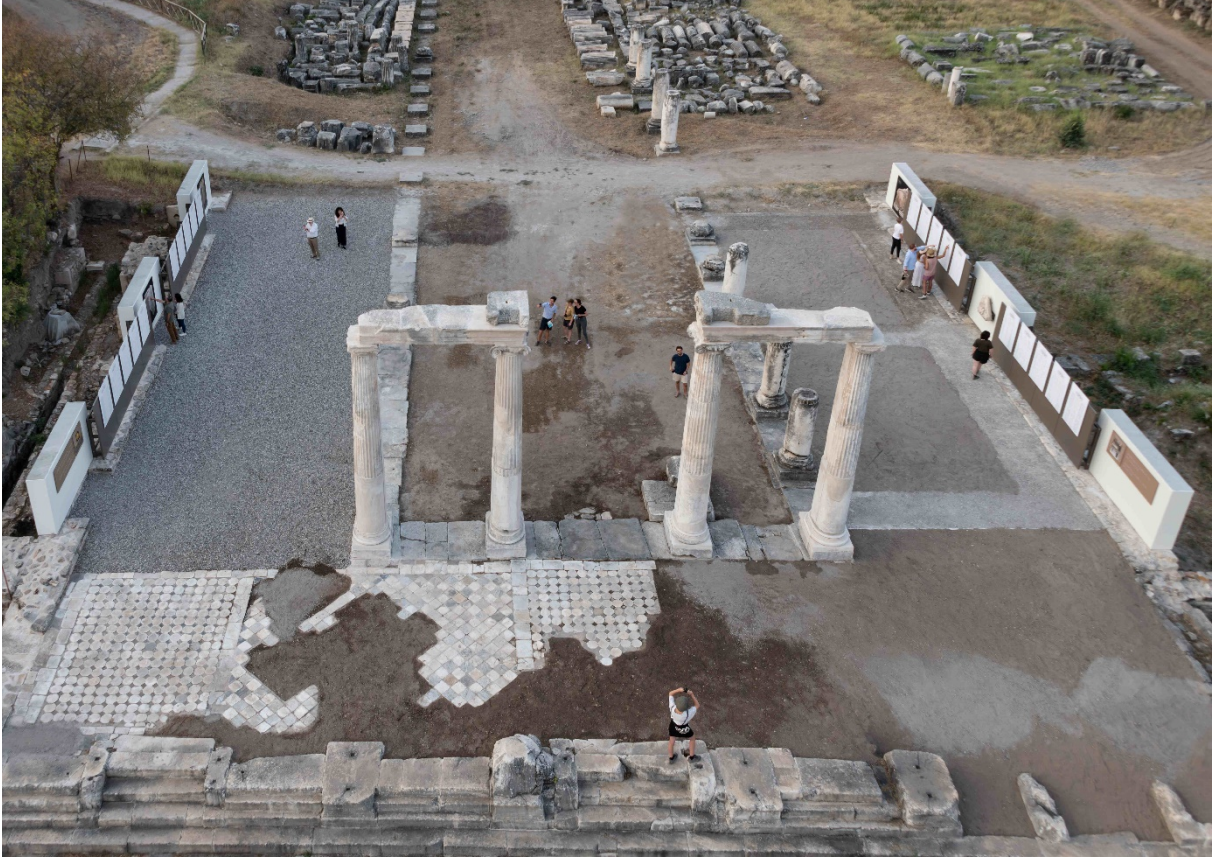
Resim 4: Bazilika. Anastylosisi tamamlanmış sütunlar ve Fiyat Fermanı'na ait metinleri gösteren sergileme panoları, kuzeyden görünüm (2023).

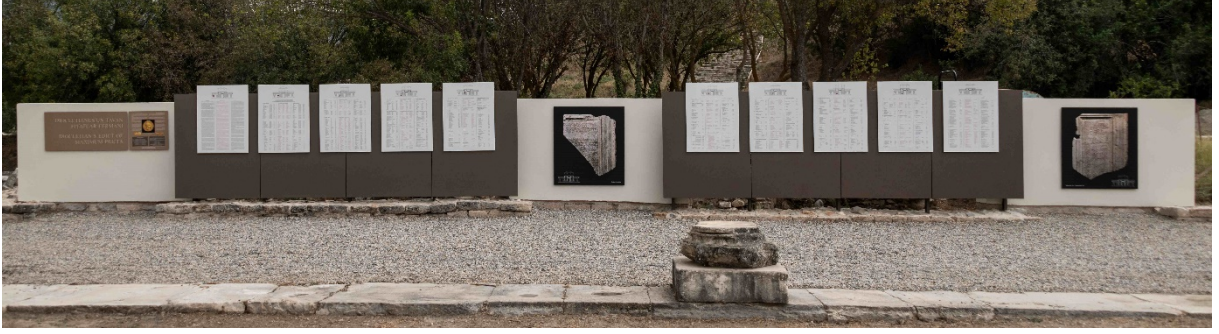
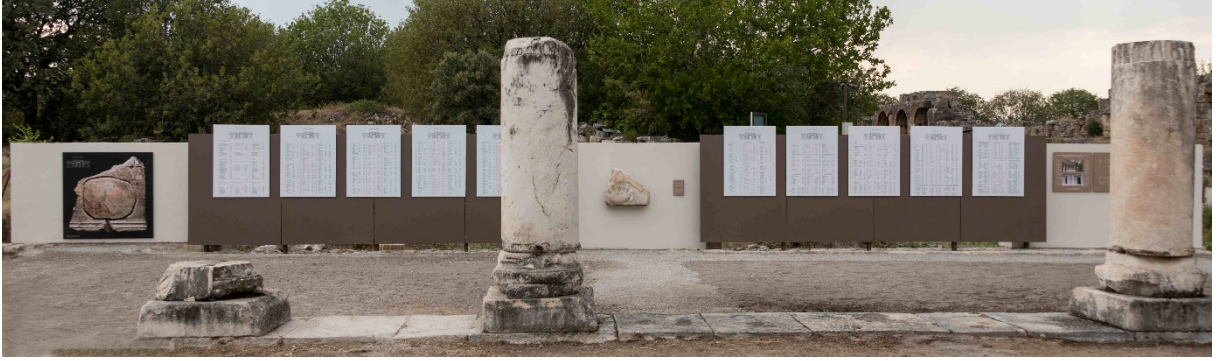
Resim 7A-B: Bazilika. Doğu (üstte) ve batı (altta) cephelerde duran Fiyatlar Fermanı'na ait paneller (2023).

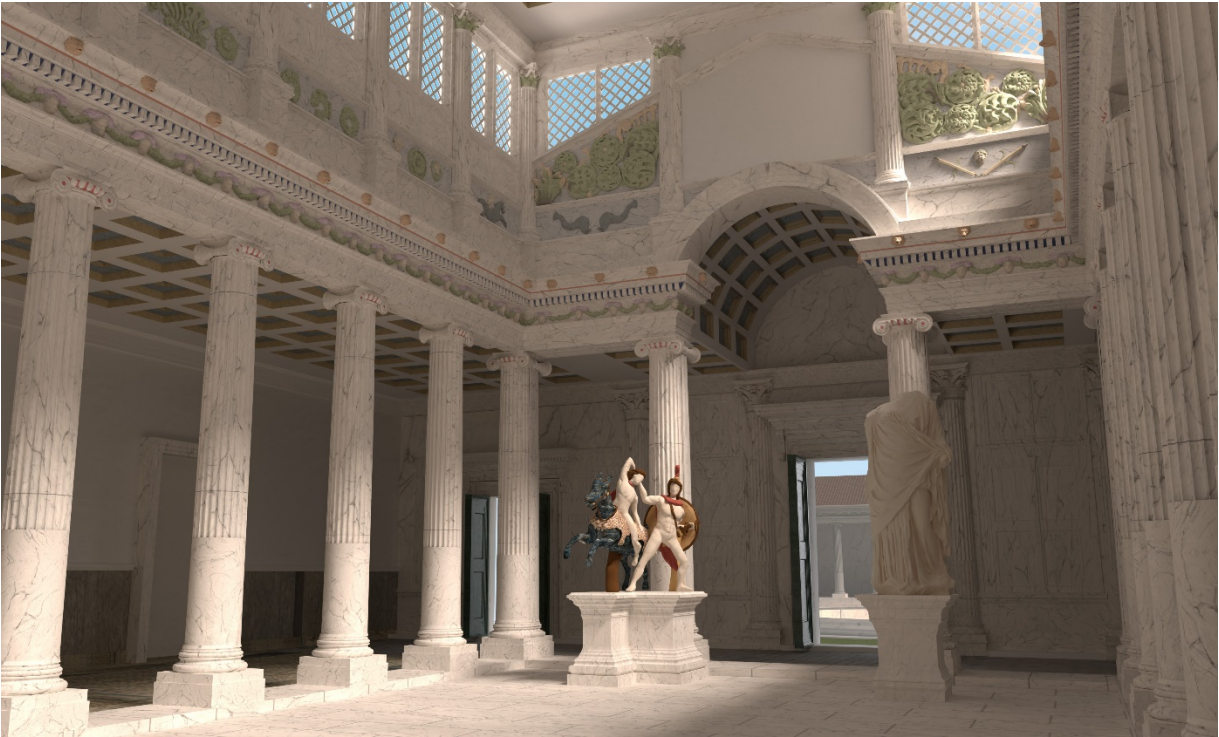
Resim 8: Bazilika. Troilos ve Akhilleus'un heykelinin bulunduğu Bazilika iç mekanının üç boyutlu rekonstrüksiyonu (2023).

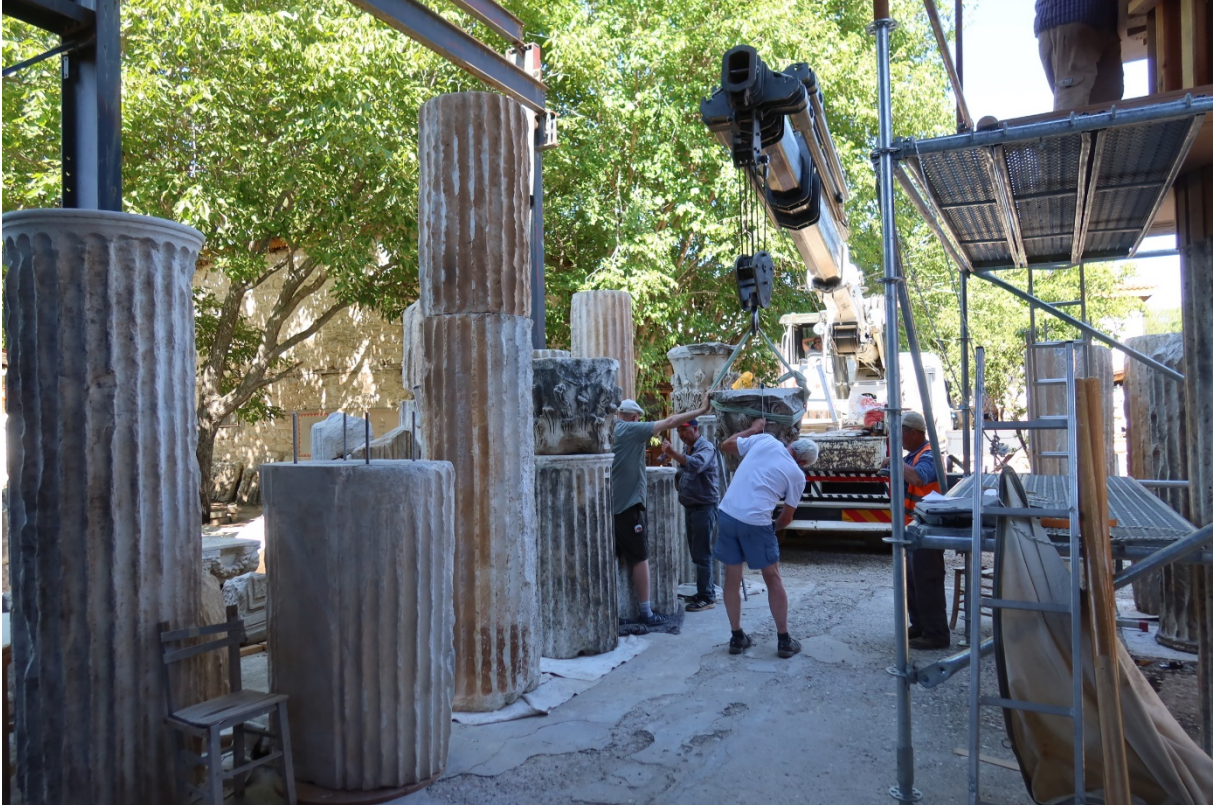
Resim 9: Bazilika. Depo-Atölyede Bazilika vestibülünden gelen büyük sütunların anastylosisine yönelik çalışmalar (2023).

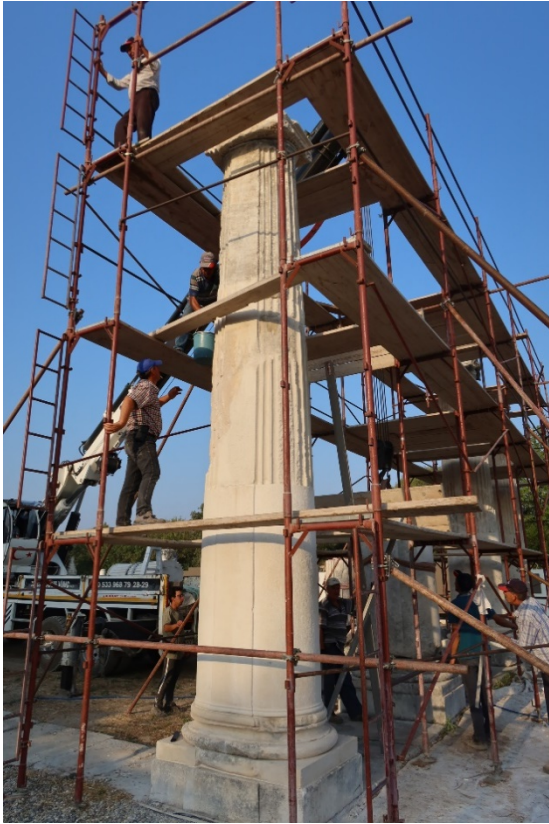
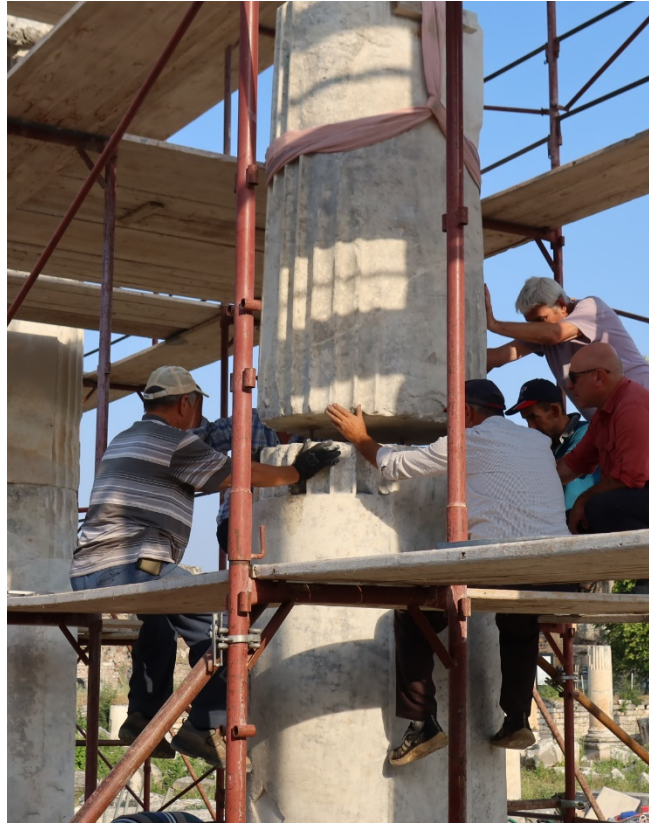
Resim 10A-B: Bazilika. Vestibüle ait büyük boyutlu çifte yarım sütunların anastylosis çalışmaları (2023).

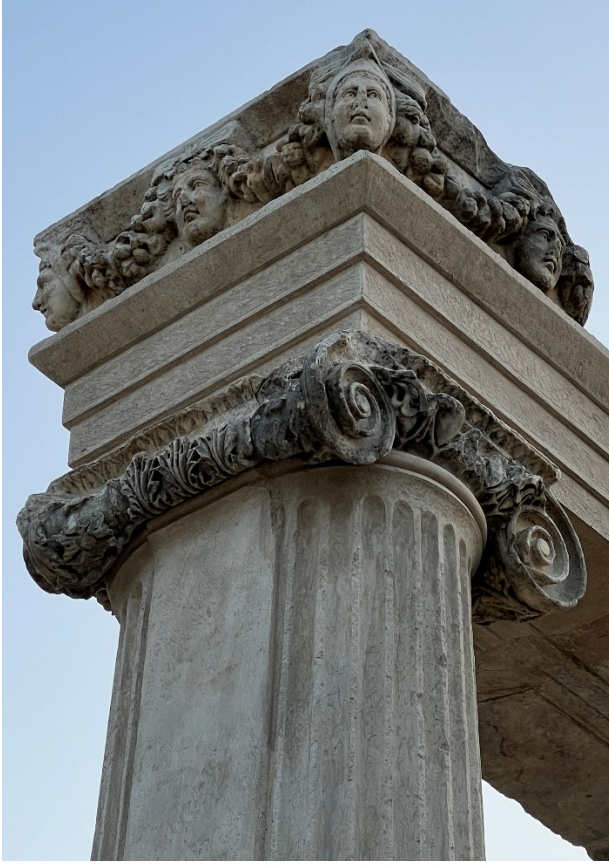
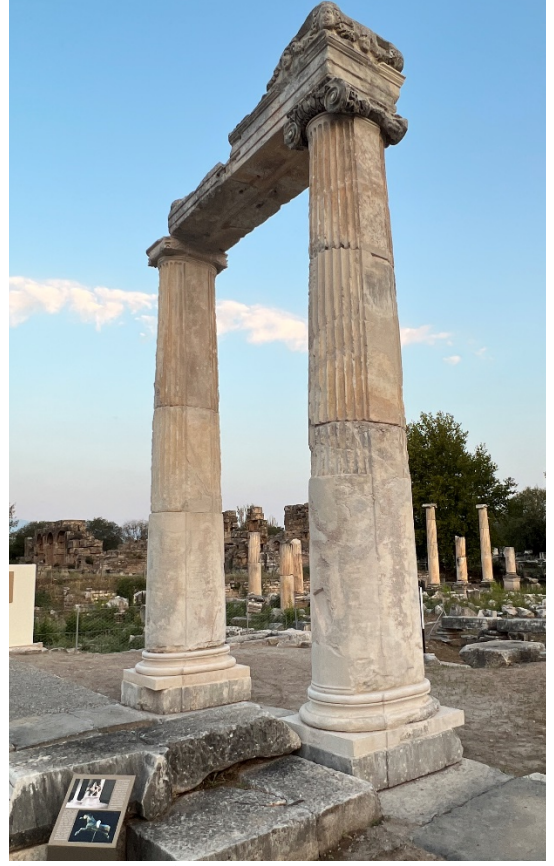
Resim 11A-B: Bazilika. Vestibüle ait büyük mermer sütun düzeninin anastylosis sonrası görünümü (2023).

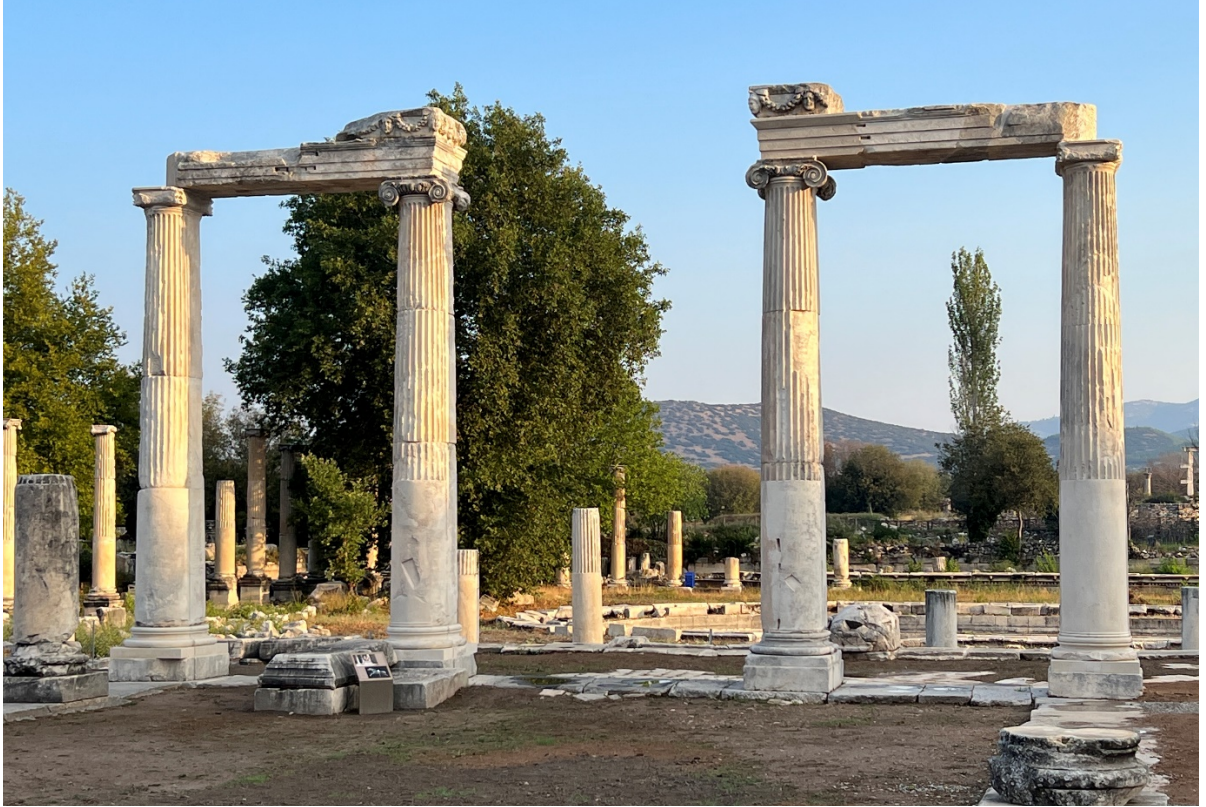
Resim 12: Bazilika. Vestibüle ait büyük mermer sütunları – anastylosis sonrası (2023).

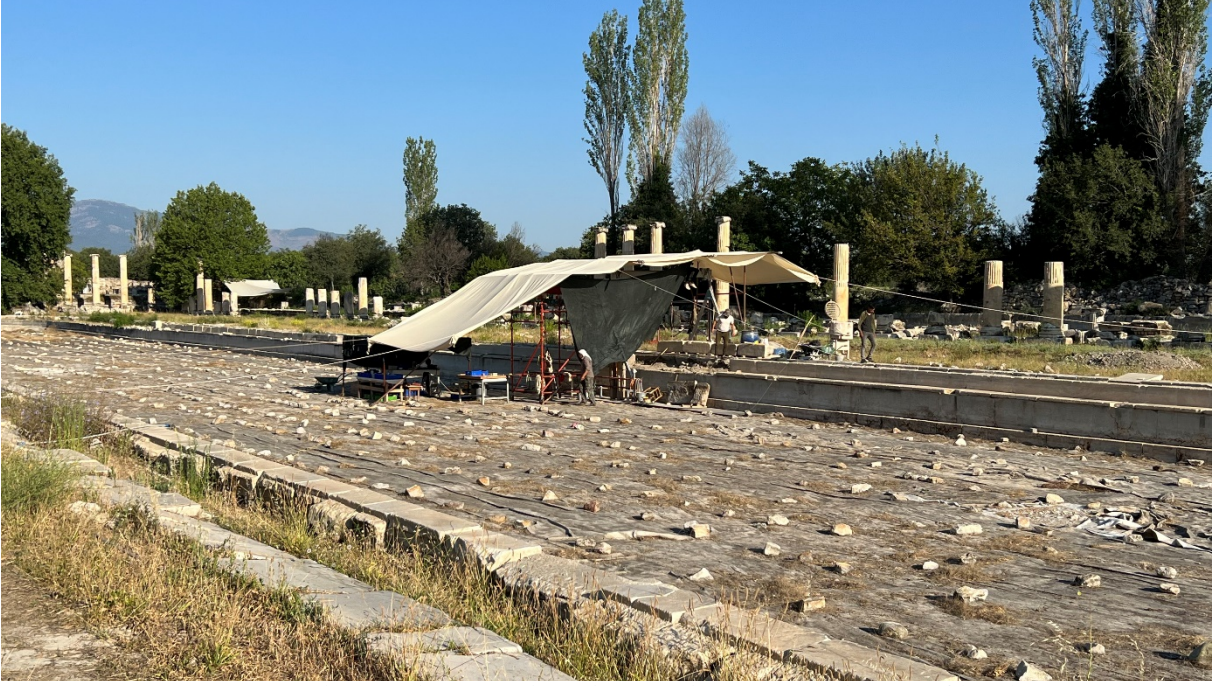
Resim 13: Palmiye Parki. Mermer havuz kenarının konservasyonu, kuzey taraf (2023).

Restorasyon çalışmaları 2023 yılında mermer havuz kenarının kuzey tarafının orta kısmına yoğunlaşmıştır (Res. 14–15). Burada Hikmet Apaydın'ın yönetimindeki çalışmalarda önemli ilerlemeler kaydedilmiştir. Havuz kenarındaki mermer oturma bloklarının üzerinde 500 civarında çizim, oyun tablası ve yazıt formunda graffiti bulunmaktadır. Kent Parkı ve kazılarıyla ilgili on altı uzmanın katkı sağladığı ve editörlüğünü Ben Russell ile Andrew Wilson'ın üstlendiği kitap yayıncıya teslim edilmiştir. Bu, Aphrodisias monografi serisinde 14. eser olacaktır.

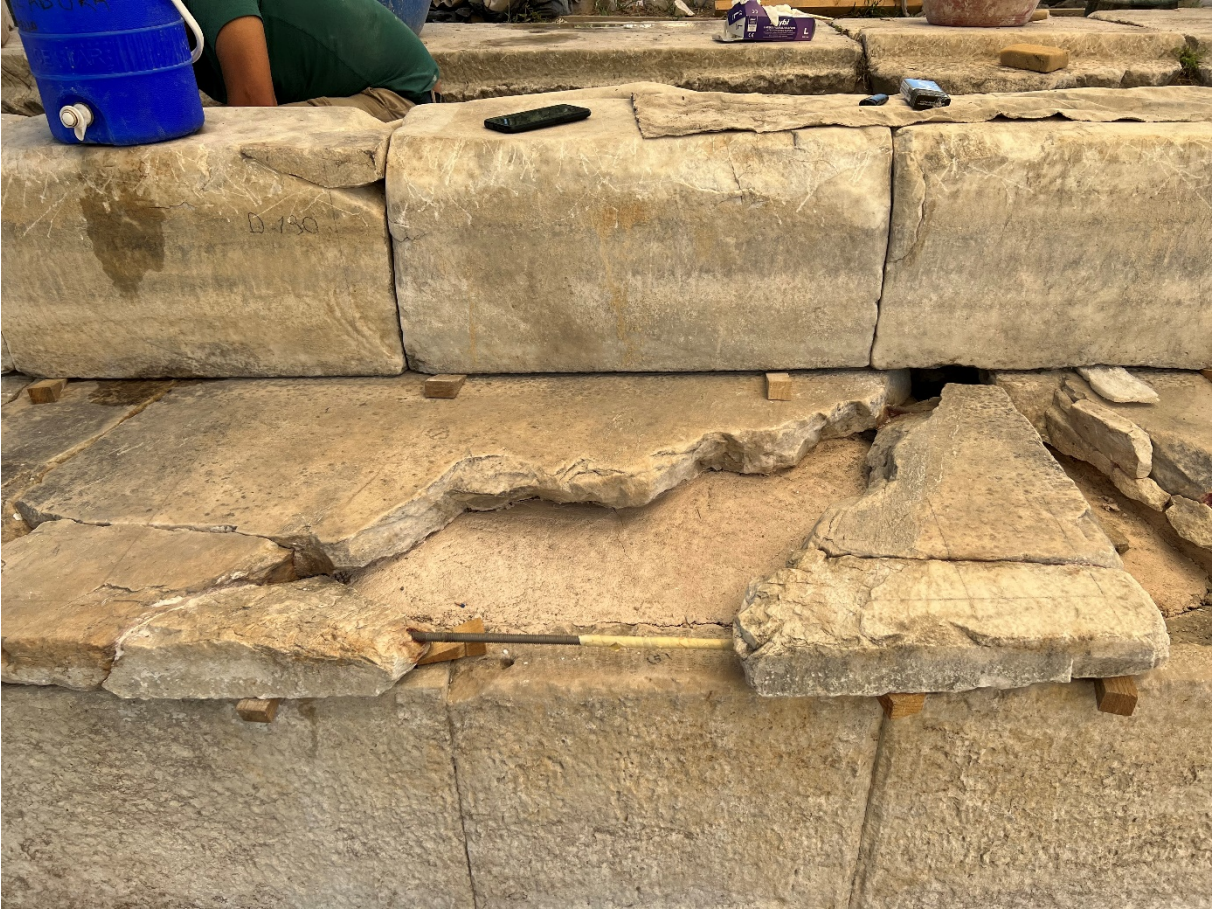
Resim 14: Palmiye Parki. Havuzun kuzey kenarının konservasyonu, parçalanmış iç ayak destek levhasına ait detay (2023).

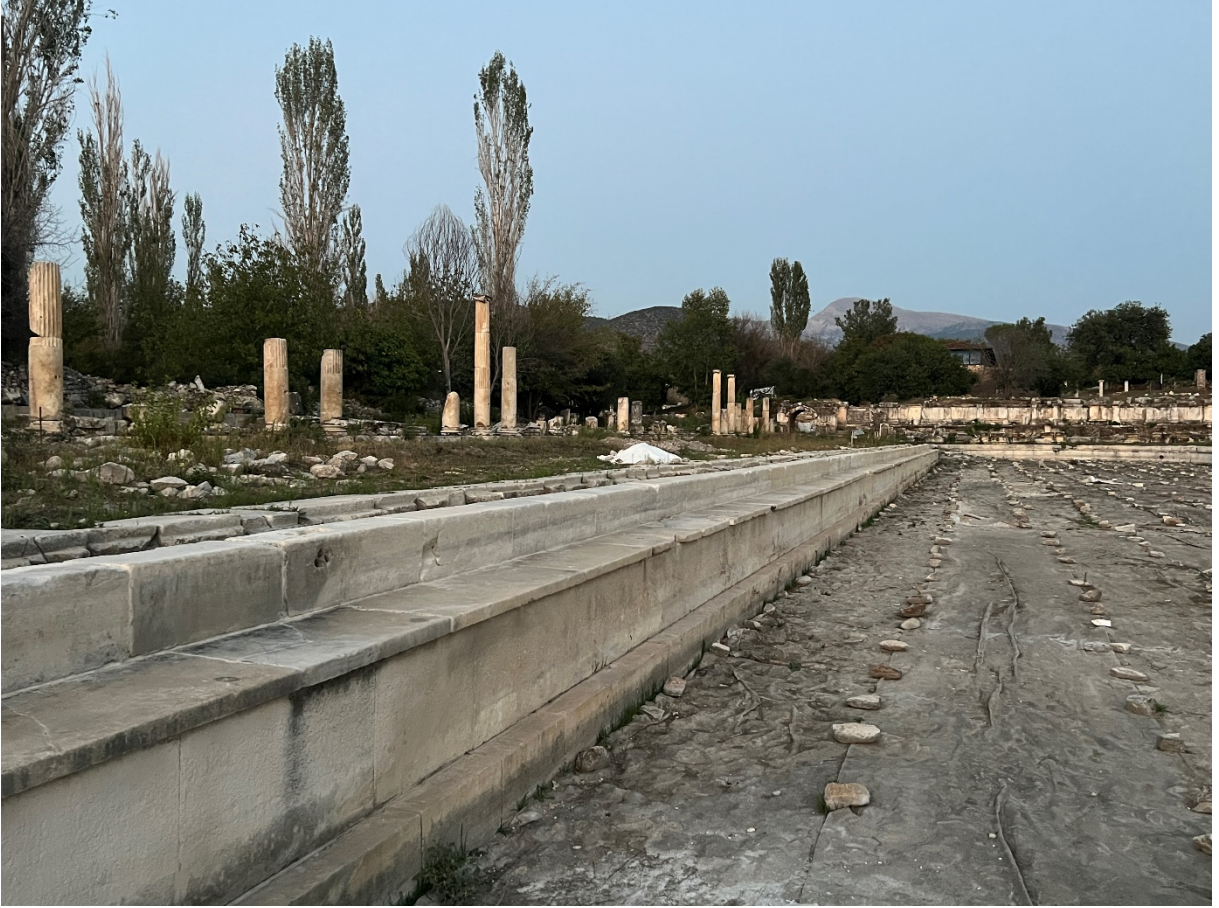
Resim 15: Palmiye Parki. Mermer havuz kenarının konservasyonu, sezon sonunda kuzey kısmın görünümü (2023).

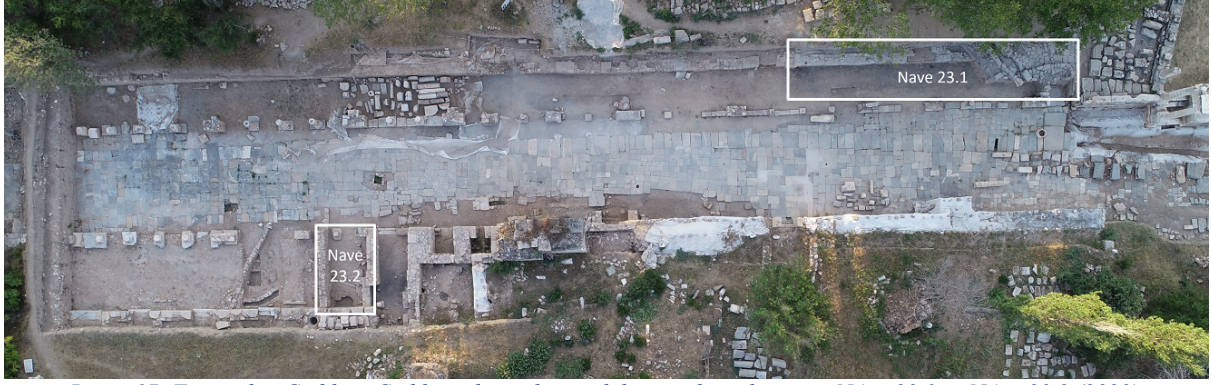
Resim 17: Tetrapylon Caddesi. Caddenin kuzey kısmındaki açmaların konumu, Nave 23.1 ve Nave 23.2 (2023).

Doğu kolonad kazısı (NAve 23.1, Res. 17–21). NAve 23.1, Cadde'nin doğu arka duvarının hemen batısında ve üstünde, kuzey-güney aksında 24,5 m ve doğu-batı aksında 3,30 m boyutlarında bir alandır. 2022 yılında incelenen bir açmanın güneyinde ve Sebasteion'un kuzeyinde yer alan bu alan, caddede henüz kazılmamış olan son büyük alandı (Res. 17–19). Doğu kolonadın arka duvarının kazılmasıyla, caddenin doğusundaki yüksek profilin alçaltılması ve bu alanın Antik Çağ sonrası yerleşim evrelerine ilişkin hipotezlerin doğrulanması amaçlanmıştır.

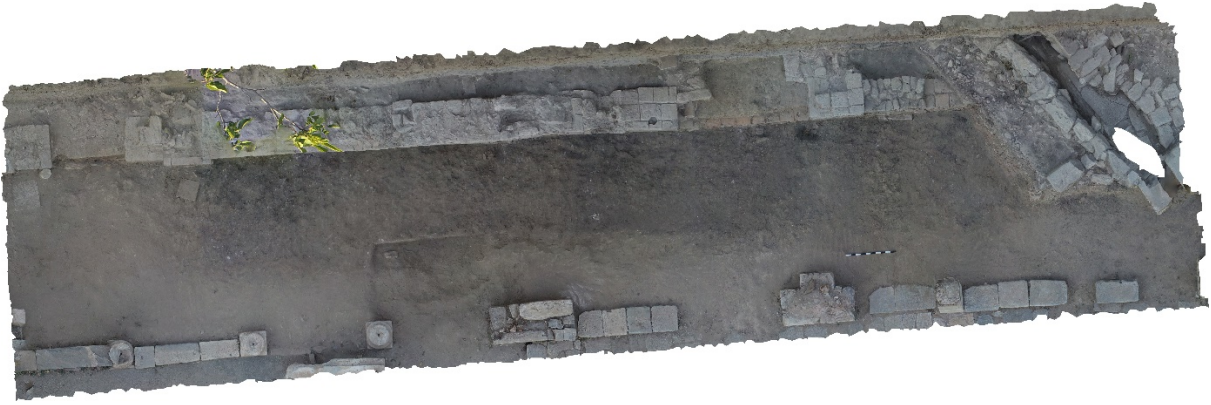
Resim 18: Tetrapylon Caddesi. Nave 23.1'e ait ortofotoğraf, arka duvar ve cadde portikosuna ait kolonad (2023).

Arka duvarın geçen yıl kazılan bölümü, düzenli aralıklarla birbirini takip eden payelerden ve aralarında daha sonra kapatılmış boşluklardan oluşmasına rağmen, Sebasteion'un hemen kuzeyindeki arka duvar, kısa duvar bölümlerinden oluşan çok daha düzensiz bir kombinasyona sahiptir. Kronolojilerini ayırt etmek zordur, ancak tamamı MS 5. yüzyılın sonları ile 6. yüzyılın sonları arasına tarihlendirilebilir. MS 6. yüzyılın sonlarına gelindiğinde caddenin doğusundaki mekânlara erişim sağlayan tek bir büyük açıklık kalmıştı (Res. 18). Kapının önünde ele geçen büyük boyutlu bir terazi ağırlığından de anlaşılacağı gibi, bu mekanlar olasılıkla ticari amaçlarla kullanılıyordu (env. 23-50, Res. 21). 64,5 kiloluk dikdörtgen bir mermer bloktan oluşan ağırlığın üst yüzeyinde demir bir halka bulunur. Halkayı çevreleyen Yunanca yazıtın çevirisi şu şekildedir: *Bunu Andr(onik)os'un emri üzerine yedinci indictoda kurdum* (I 23-04). Bloğun ön yüzündeki ikinci bir metin ağırlığı belirtir: *çift talanton* yani 32,3 kiloluk bir Roma talentinin iki katı. Yazıt Angelos Chaniotis tarafından MS 4. yüzyıla tarihlendirilmiştir. Ağırlık kullanımdan çıktığında muhtemelen 300 yıldan daha eskiydi, ki bu durum, bloğun neden olması gerekenden 100 gr daha hafif olduğunu açıklayabilir.

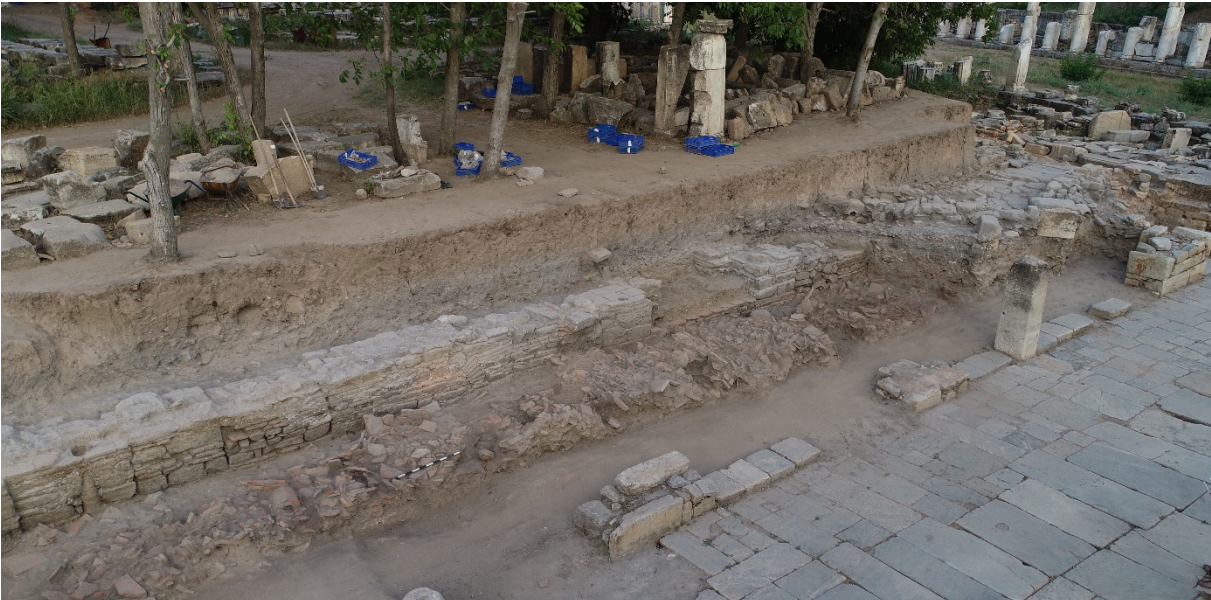
Resim 19: Tetrapylon Caddesi. Nave 23.1, arka duvarın dibinde duran yoğun kiremit dolgusu (2023).

Kolonadın üst katının MS 7. yüzyılın başlarında çıkan bir yangınla çöktüğü bu sezon yapılan kazılarla doğrulanmıştır. Üst kata ait döşemeli zeminin bir bölümü dükkân girişinin önünde ele geçmiştir. Sağlam çatı kiremitleri, metal eserler ve hatta ahşap tavan ve kirişlerdeki demir çiviler de dahil olmak üzere tüm kullanılabilir malzemeler kurtarılmak amacıyla yıkıntı katmanları kaldırılmış ve bir öbek haline yığılmıştı (Res. 19). Sonraki yüzyıllara ait yerleşim izleri çok daha mütevazı olsa da alanın hiçbir zaman tamamen terk edilmediği açıktır.

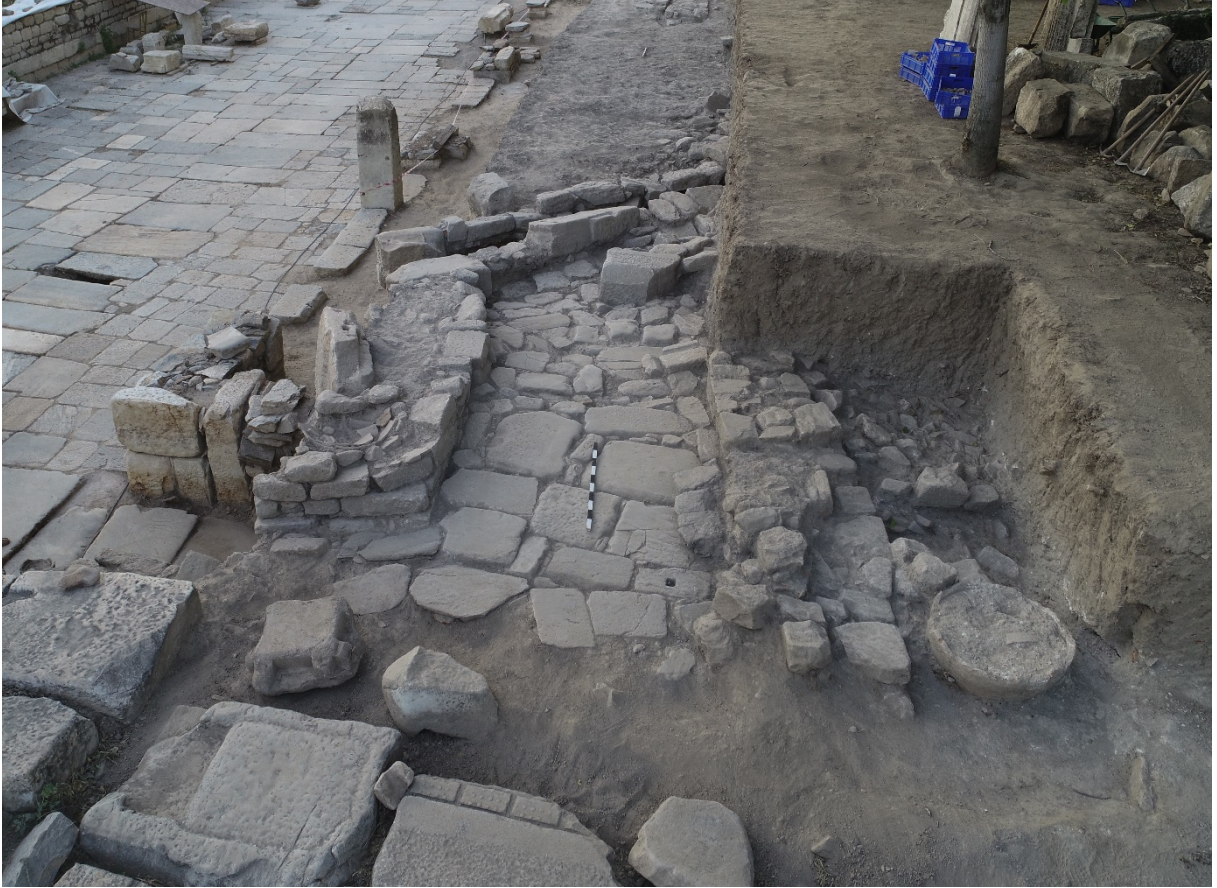
Resim 20: Tetrapylon Caddesi. N.Ave 23.1'in güney ucunda bulunan Beylik dönemi atölye alanı, güneyden görünüm (2023).

NAve 23.1 açmasında ortaya çıkarılan bir sonraki büyük yerleşim evresi, KD-GB yönlü yeni bir su kanalının açıldığı MS 14. yüzyıla tarihlenebilir. Bu kanalın kuzeyindeki alanın üzerinde muhtemelen depo görevi gören ve küçük bir köşesi 2023 yılında kazılan uzun bir bina tespit edilmiştir. Kanalın güneyinde bir atölye alanı bulunmaktaydı (Res. 20).

Bu kompleksin güney kısmı 1982 yılındaki Sebasteion kazılarında açığa çıkarılmış, doğu sınırı ise 2014 yılında kazılmıştı. Çalışmalar sayesinde bu yıl yapının planı ile ilgili dört özellik daha ortaya çıkarılmıştır. Bunlar, doğuda içine seramik tekne yerleştirilmiş bir çalışma tezgâhı ile taş döşeli bir zemin alan ve batıda içine kerpiç fırın entegre edilmiş bir duvardır. Son olarak fırının güneybatısında içi kireç sıvalı bir tekne bulunmuştur. Yaklaşık 50 m güneydeki cadde bölgesinde keşfedilen 14. yüzyıldan kalma hamam ve 60 m kuzeyde 14. ve 15. yüzyıldan kalma pazar yeri kalıntıları da dikkate alındığında bu atölye alanı ve depo, yerleşimin bu yüzyıllardaki refah düzeyine işaret etmektedir.

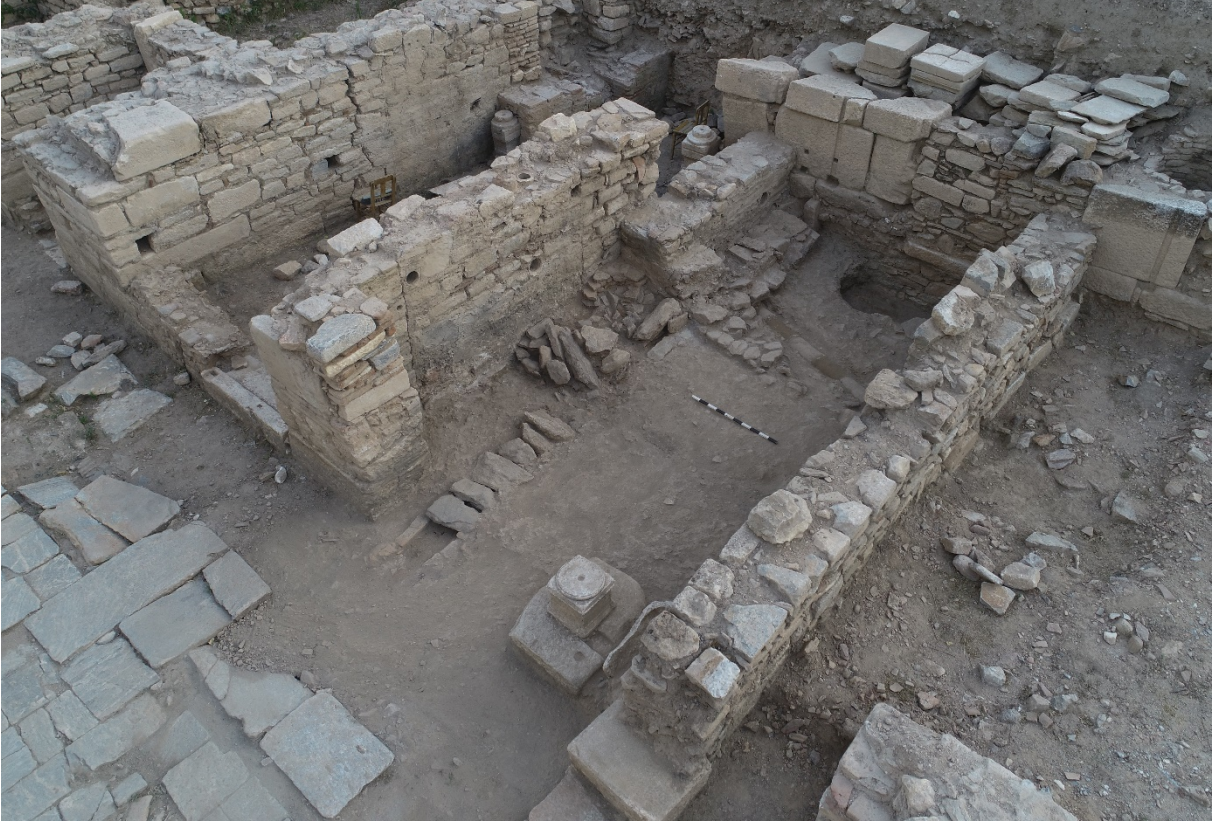
Resim 22: Tetrapylon Caddesi. Karanlık Çağ Kompleksi (Nave 23.2), kuzeydoğudan görünüm (2023).

Batı portiko kazısı (NAve 23.2, Res. 22–25). Batı portikonun Karanlık Çağ Kompleksi'ne dayandığı güney ucunun incelenmesiyle caddenin batısındaki yapıların Geç Antik Çağ yerleşim evreleri daha iyi anlaşılmıştır. MS 5. yüzyılın sonlarına ait zemin kalıntılarının altında Geç Roma hamamına ait seramik su tedarik sistemi ortaya çıkarılmıştır. Caddenin yapımından öncesine tarihlenen ender kalıntılardan biri olan batı portikonun arka duvarı, 5. yüzyılın sonlarında portikonun arkasına bir sıra dükkân eklendiğinde bütünüyle yeniden inşa edilmiştir. En güneydeki dükkânın önünde ahşap bir kapı vardı. Sayıları sınırlı olsa da kalıntılar portikonun hemen önündeki alanın ve hatta portikonun tamamının bu dönemde beyaz taş plakalarla döşendiğine işaret etmektedir.

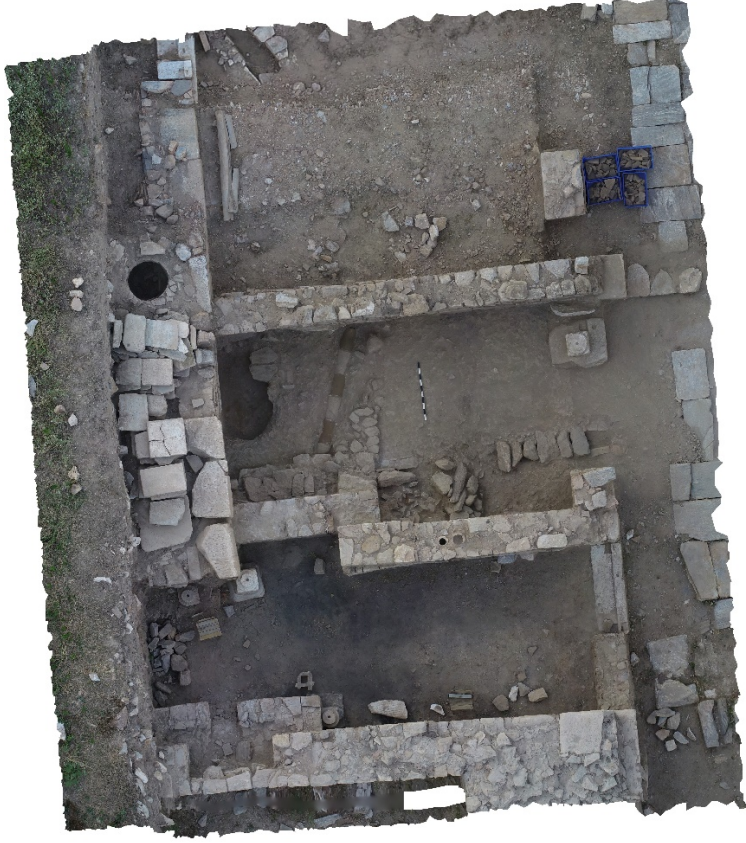
Resim 24: Tetrapylon Caddesi. Nave 23.2'ye ait ortofotoğraf, batı cadde portikosunun güney ucu (2023).

Portiko MS 6. yüzyılın sonlarında bir kez daha baştan aşağı yenilediğinden, 5. yüzyılın sonlarına ait bu ilk evreden geriye pek bir şey kalmamıştır. *Stylobat* blokları yeniden düzenlenmiş ve portiko arkasındaki dükkânlardan gelen suyu ana caddedeki gidere doğru tahliye eden yeni giderler yerleştirilmiştir. Yürüme seviyesi, kalınlığı 60 cm'yi bulan dolgularla yükseltilmiştir. Dolgu malzemesinin tamamı seramik ve kemik buluntular açısından oldukça zengindir. Seramikler çoğunlukla MS 6. yüzyıla ait yerel mallardan oluşsa da birçok ithal *unguentarium* da bulunmuştur (olasılıkla nadir baharatlar muhafaza etmek için kullanılan küçük, dar kaplar, env. 23-31-23-34 arası). Bu tabakada, muhtemelen 5. yüzyılın ilk yarısında üretilmiş, vahşi hayvan dövüşlerini anımsatan kavgaya tutuşmuş bir ayı ve aslanın tasvir edildiği aplik bezemeli, büyük boyutlu ve nadir bir Afrika Kırmızı Astarlı tabağa ait parçalar da bulunmuştur (env. 23-30, Res. 23). Olasılıkla manevi değeri bulunan bu tabak kırıldığında halihazırda 200 yıllık bir ömre sahipti.

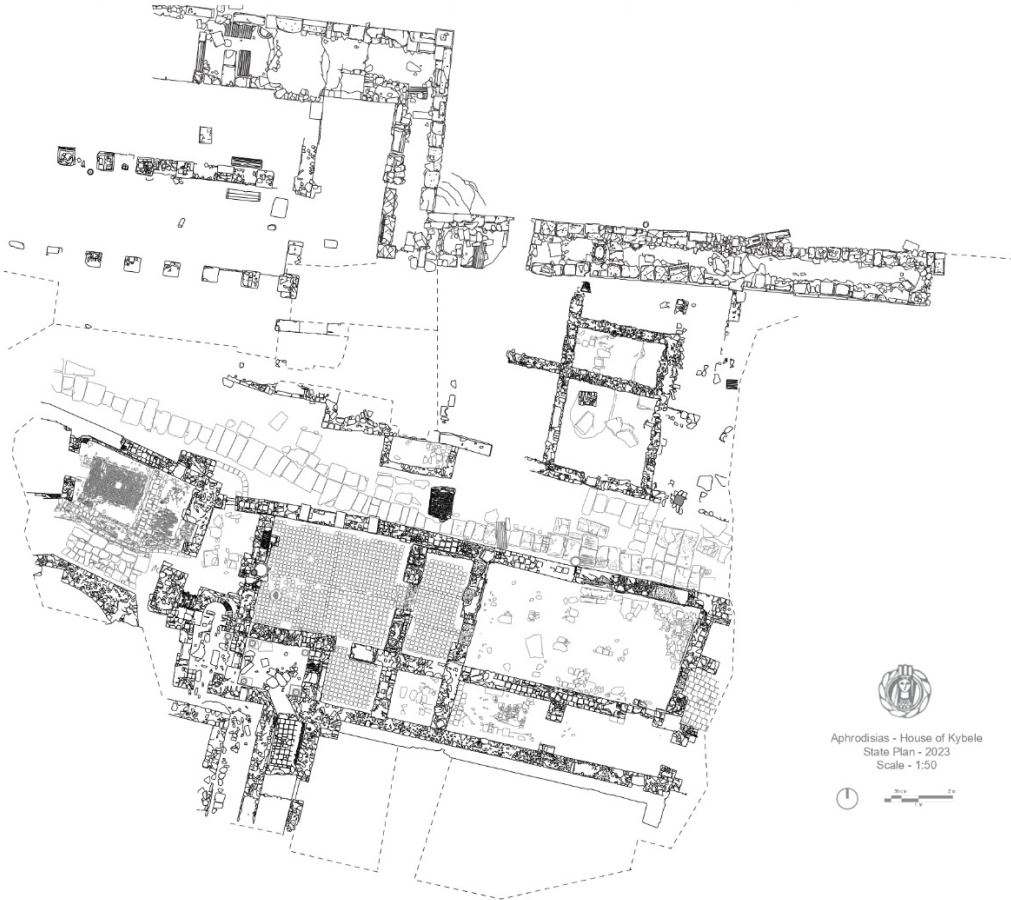
Resim 27: Kybele Evi. Tüm mahallenin vaziyet planı (2023).

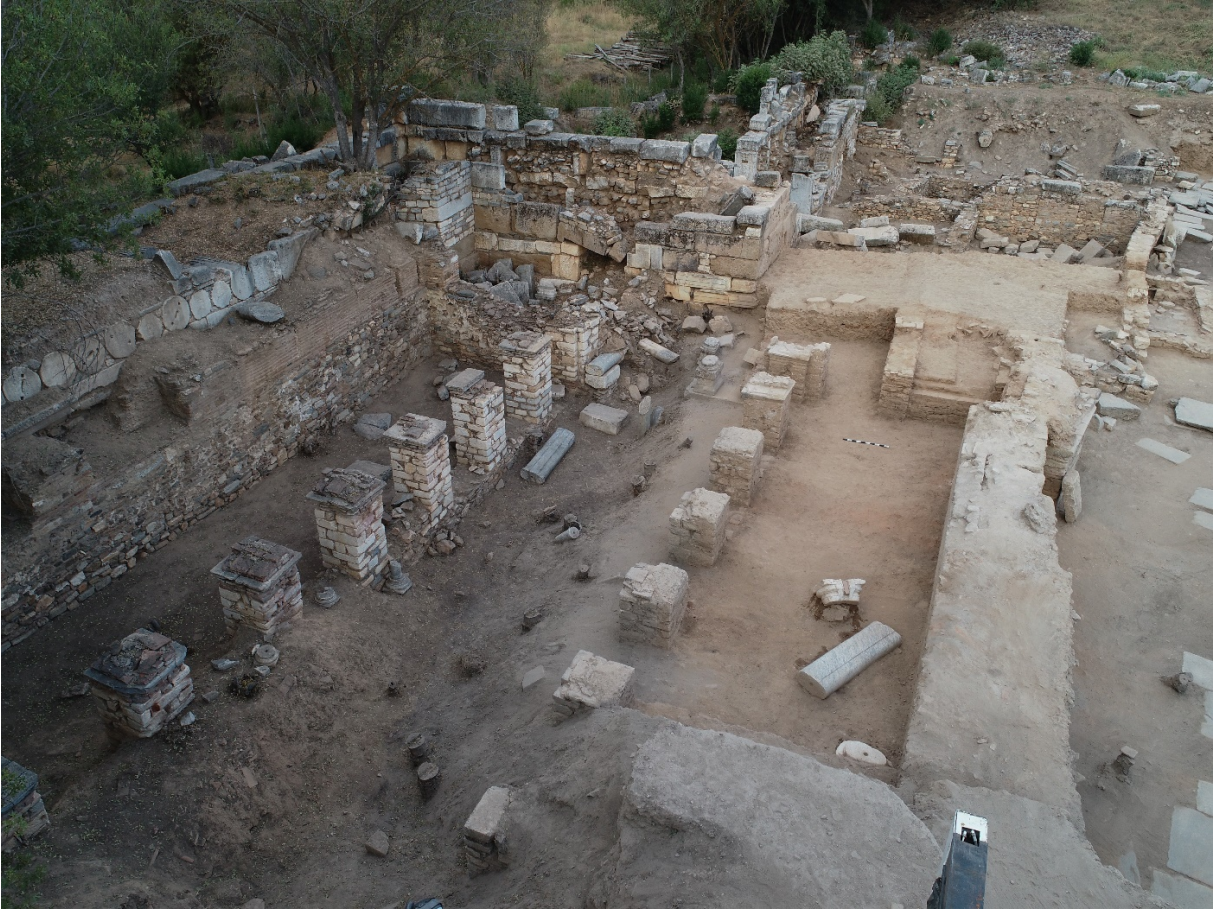
Resim 29: Kybele Evi. Ambar yapısı, batıdan görünüm (2023).

Geç Antik Çağ ile 610'lu yıllar arası: MS 5. yüzyılın sonlarında Aphrodisias'ta meydana gelen depremden sonra ambar ve doğusundaki atölyeler yeniden inşa edilmiştir. Yeniden inşa sürecinde ana malzeme olarak pişmemiş kil ve kerpiç kullanıldığı geçen yıl anlaşılmıştı. Ambarın doğu ucu, dış cephede moloz ve tuğla, iç duvarlarda ise kerpiç kullanılarak yeniden inşa edilmiş olup buradaki Geç Antik Çağ yerleşim seviyesinin yaklaşık 1,6 metre üzerinde yüksekliğe kadar korunmuştur. Ambarın tamamında bulunan kalın, parçalanmış milli kil tabakası, duvarların büyük ölçüde pişmemiş kil kullanılarak yeniden inşa edildiğine işaret etmektedir. Bina içindeki güney duvarda bulunan girişin arkasına tuğla ve kerpiç tuğla kullanılarak ilave bir oda eklenmiştir. Tüm iç duvarlar üzerinde basit geometrik motifler olan boyalı alçıyla süslenmiştir. Ambarın güney duvardaki yüksek pencereler sayesinde aydınlatıldığı anlaşılmaktadır. Bu pencerelere ait tirizlerden biri Geç Antik Çağ zemin seviyesinin hemen üzerinde bulunmuştur (Res. 29).

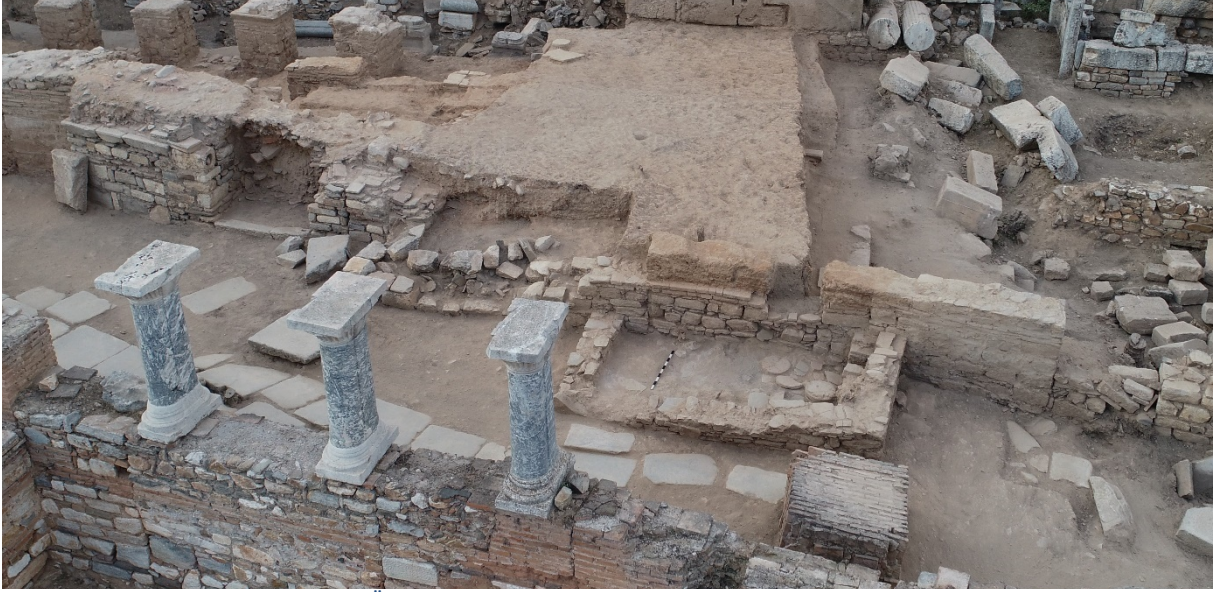
Resim 30: Kybele Evi. Üzerine inşa edilen lokanta ile birlikte sokak, güneyden görünüm (2023).

3,50 x 1,55 m ölçülerindeki bu küçük mekân Antik Çağ'ın en sonlarında, Geç Antik Çağ atölye alanının güney duvarına bitişik şekilde sokağın üzerine inşa edilmiştir (Res. 30-31). Günümüze ulaşan sade işçiliğe sahip duvarlar muhtemelen müşterilere pişmiş yiyeceklerin satıldığı ahşap bir kulübenin temeliydi. Doğu duvarının tabanında tipik bir pişirme tezgâhı yer alır (Res. 31).
