APHRODISIAS 2023

SONUÇ RAPORU

Aphrodisias'taki 2023 yılı arazi çalışmaları *anastylosis*, konservasyon, kazı ve heykel restorasyonundan oluşmakta olup altı ana komplekse odaklanmıştır. Bunlar (1) Bazilika, (2) Kent Parkı / Palmiye Parkı, (3) Tetrasyon Caddesi, (4) Kybele Evi, (5) Kuzey Temenos Evi ve (6) Sebasteion Tapınağı'dır. Kybele Evi ve Kuzey Temenos Evi'ndeki çalışmalar, Aphrodisias'taki kentsel yaşamın, özel konutların ve atölye yapılarının geçmişine ilişkin daha kapsamlı ve yeni bir jeofizik ve arkeolojik araştırma programının parçasıdır. Bununla birlikte pek çok koruma, jeofizik ve yayın çalışması da sezon boyunca yürütülmüştür. Aralarında uzman ve öğrencilerin bulunduğu toplam 67 arkeolog, mimar, konservatör, epigraf, fotoğrafçı ve nümizmattan oluşan ekip 30 Mayıs – 14 Eylül tarihleri arasında çalışmalarını sürdürmüştür. 2023 sezonunda 31 kazı işçisi ve 22 konservasyon işçisi olmak üzere yakın çevreden 53 işçi istihdam edilmiştir. Bakanlık temsilciliği görevini Ankara Anadolu Medeniyetleri Müzesi'nden Okan Cinemre üstlenmiştir.

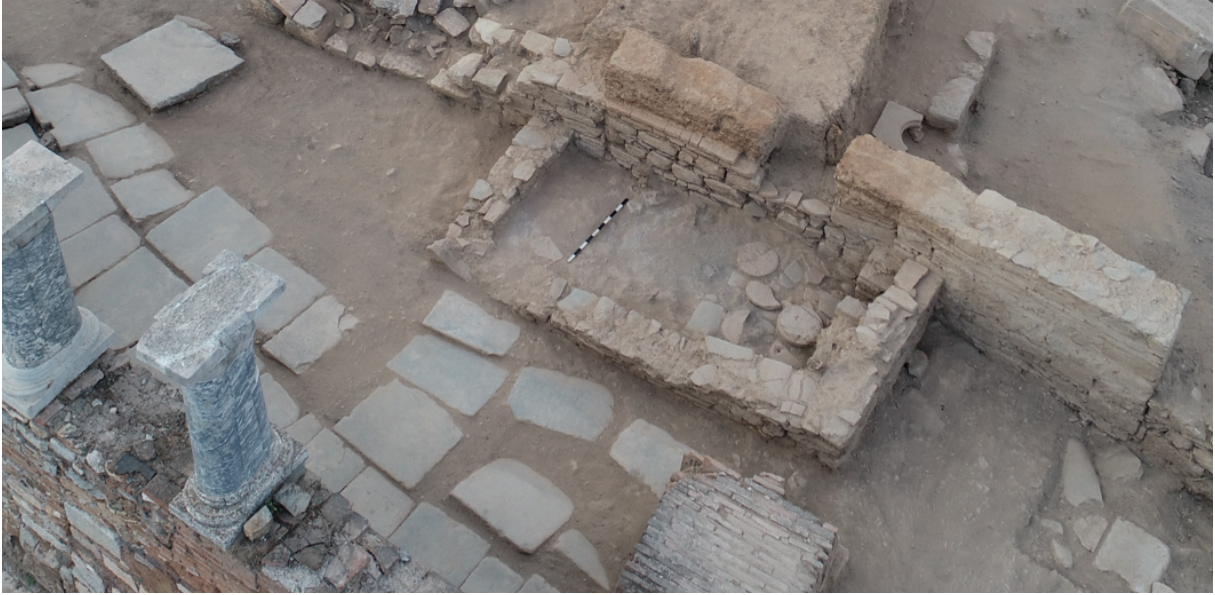
Resim 31: Kybele Evi. Sokağa taşan küçük lokantanın hava görüntüsü (2023).

3,50 x 1,55 m ölçülerindeki bu küçük mekân Antik Çağ'ın en sonlarında, Geç Antik Çağ atölye alanının güney duvarına bitişik şekilde sokağın üzerine inşa edilmiştir (Res. 30-31). Günümüze ulaşan sade işçiliğe sahip duvarlar muhtemelen müşterilere pişmiş yiyeceklerin satıldığı ahşap bir kulübenin temeliydi. Doğu duvarının tabanında tipik bir pişirme tezgâhı yer alır (Res. 31).

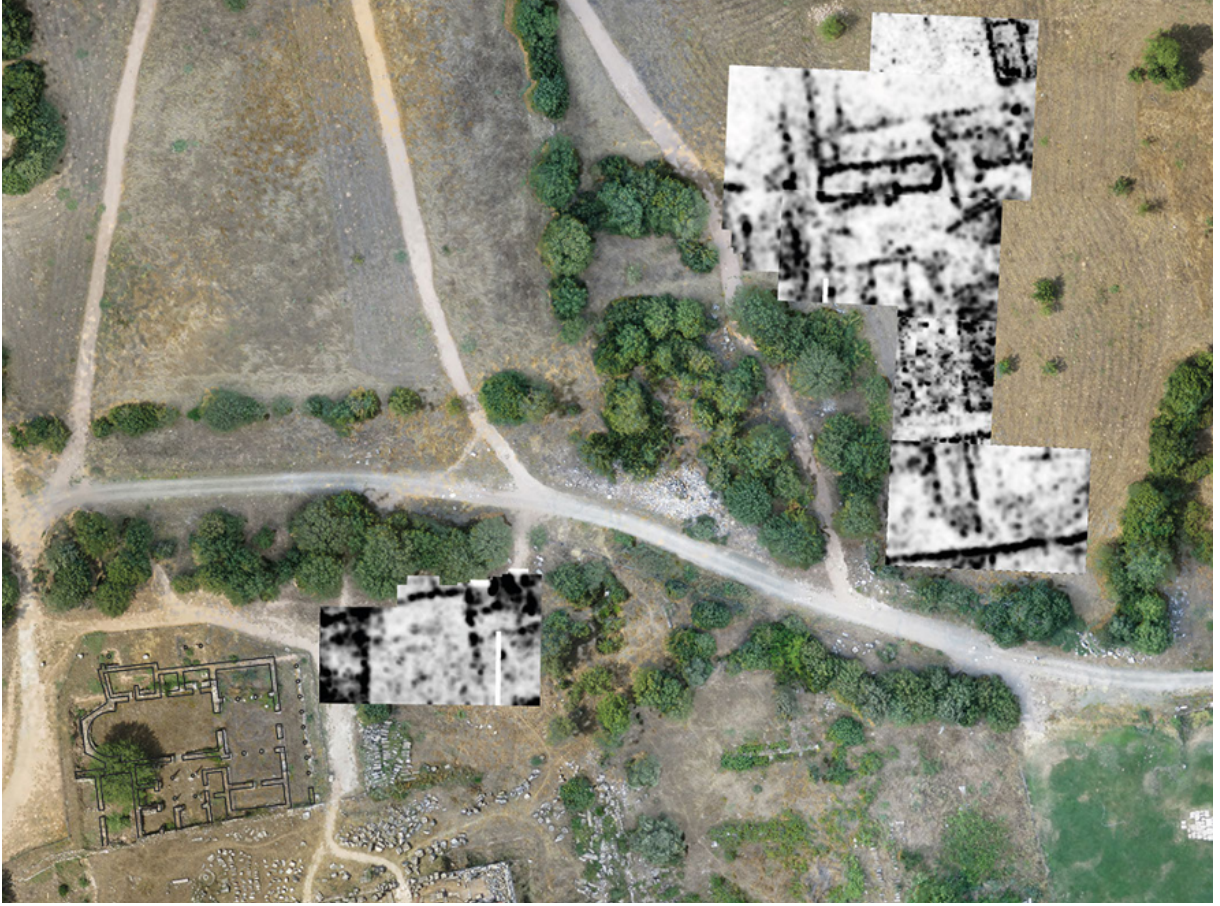
Toplam 5.000 m²'lik iki alanda araştırma gerçekleştirilmiştir (1) Kuzey Temenos Evi'nin hemen doğusu (bu sektörde yapılacak ilave kazılara hazırlık olarak) ve (2) Aphrodite Tapınağı'nın dış temenosunun kuzeyi (Res. 37). Elde edilen sonuçlar, tekniğin sahanın toprak yapısına ve yeraltında çoğu taş olan unsurların tespit edilmesine çok uygun olduğunu göstermiştir. GPR plan-karelerinde siyah renkte görünen yüksek genlikli anormallikler, duvarların ve bazen de zeminlerin varlığına işaret etmektedir.

Kuzey Temenos Evi'nin kuzeyinde olasılıkla bir avlu olarak kullanılmış geniş bir açık alanla birlikte kuzey ve doğu kenarları boyunca olasılıkla oda olarak kullanılmış bir dizi yapı GPR sayesinde tespit edilmiştir. Bu unsurların hizalanma biçimi, Kuzey Temenos Evi'nin bu alan boyunca uzandığını düşündürebilir ancak bunun doğruluğunu anlamak yapılacak kazılarla mümkün olacaktır. Ağustos ayında özellikle bu sonuçları kontrol etmek için GPR ile belirlenen en belirgin anormalliklerden ikisinin kesişme noktasında bir açma (NTH 23.2) açılmıştır. Buradaki çalışmalar GPR sonuçlarının hatasız olduğunu ve bu alanda çok sayıda Roma veya Geç Roma duvarı olduğunu ortaya koymuştur.

Resim 37: Jeofizik araştırma, sol altta Kuzey Temenos Evi (2023).

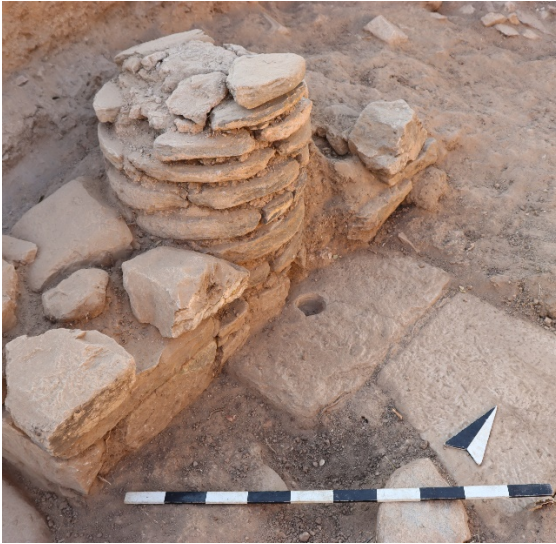
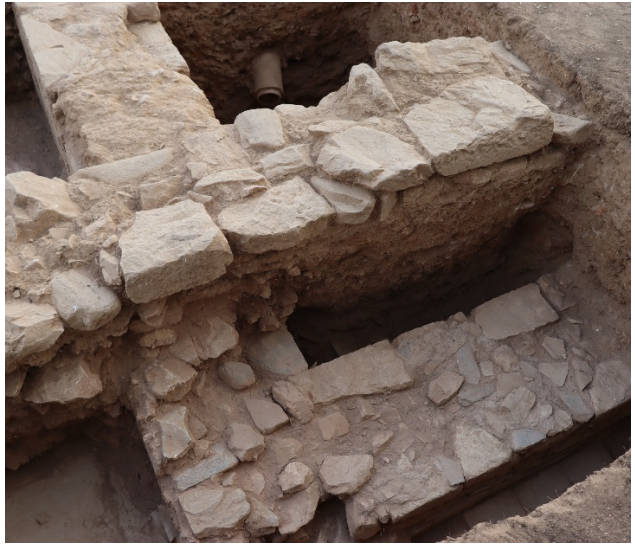
*Resim 40A: Kuzey Temenos Evi. NTH 23.1, şist ile inşa edilmiş sütun örneği.
Resim 40B: NTH 23.2, jeofizik araştırmada tespit edilmiş yapı temellerinin evin kuzeydoğusundaki açısı, kuzeyden görünüm (2023).*

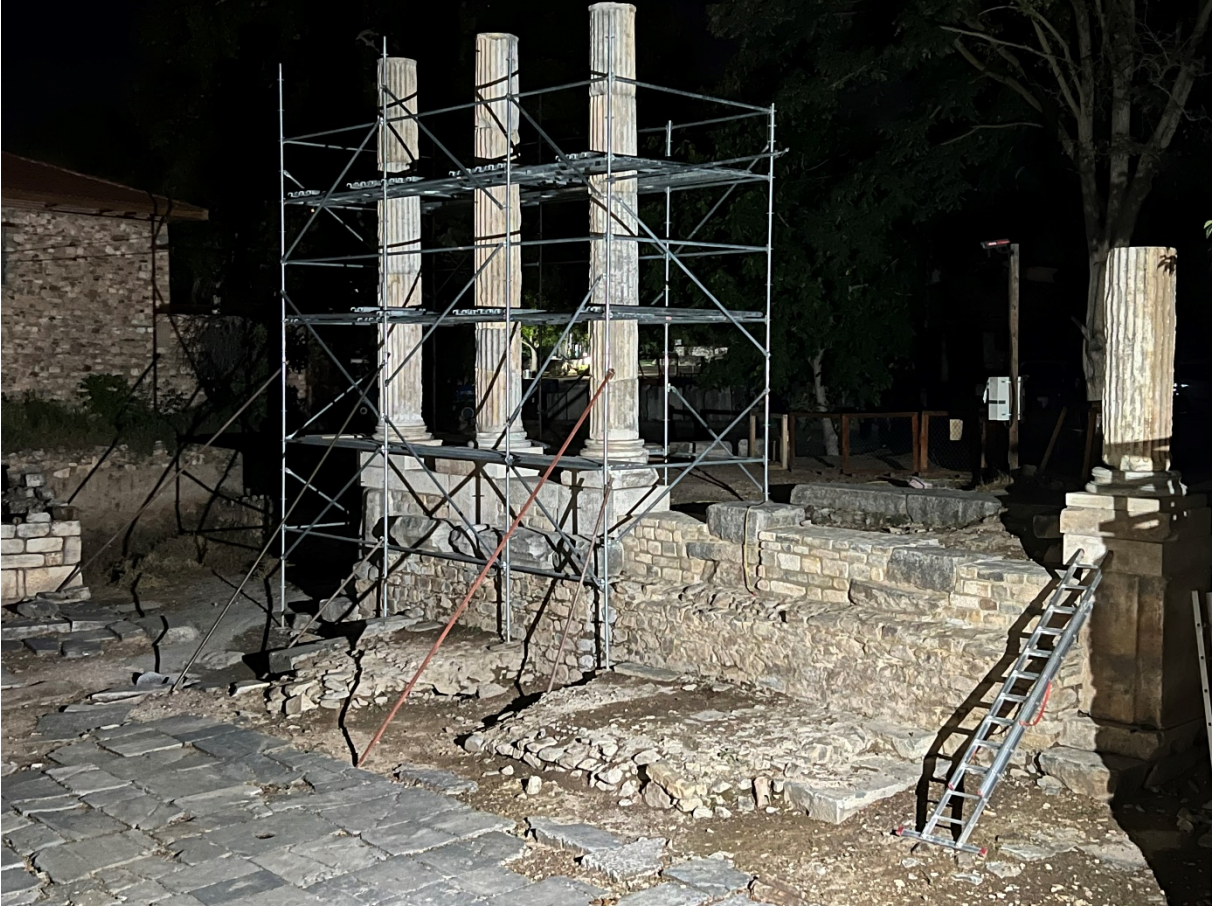
Resim 41: Sebasteion Tapınak. Tapınak cephesindeki sütunlar, anastylosis biterken (2023).

2023 yılında 4, 5 ve 6. sütunların temellerinin üzerine yeni yapay taş bloklar yerleştirilmiş ve aralarına yığma duvarlar inşa edilmiştir. 1, 2 ve 3. sütun kaideleri ve tamburlarının hassas deneme, montaj ve son sabitleme çalışmaları da eşzamanlı olarak devam etmiş, eksik parçalar yapay taştan yontulmuştur. Sütun 2'nin en alt tamburu yapay taştan hazırlanmış ancak henüz el ile yontulmamışken farklı bir alanda orijinal tambur ele geçmiştir. Projenin sonunda üç adet tam sütun (1-3) doğru pozisyonlarında ve tam yüksekliklerine yerleştirilmiş, 6. sütunun da bir kısmı tapınak podyumunun güney

köşesinde *anastylosis* yöntemiyle ayağa kaldırılmıştır (Res. 39-40). 4, 5 ve 6. sütunları ve günümüze ulaşan Korinth başlıklarından bazıları üzerinde gelecekte daha fazla çalışma yapılabilir.

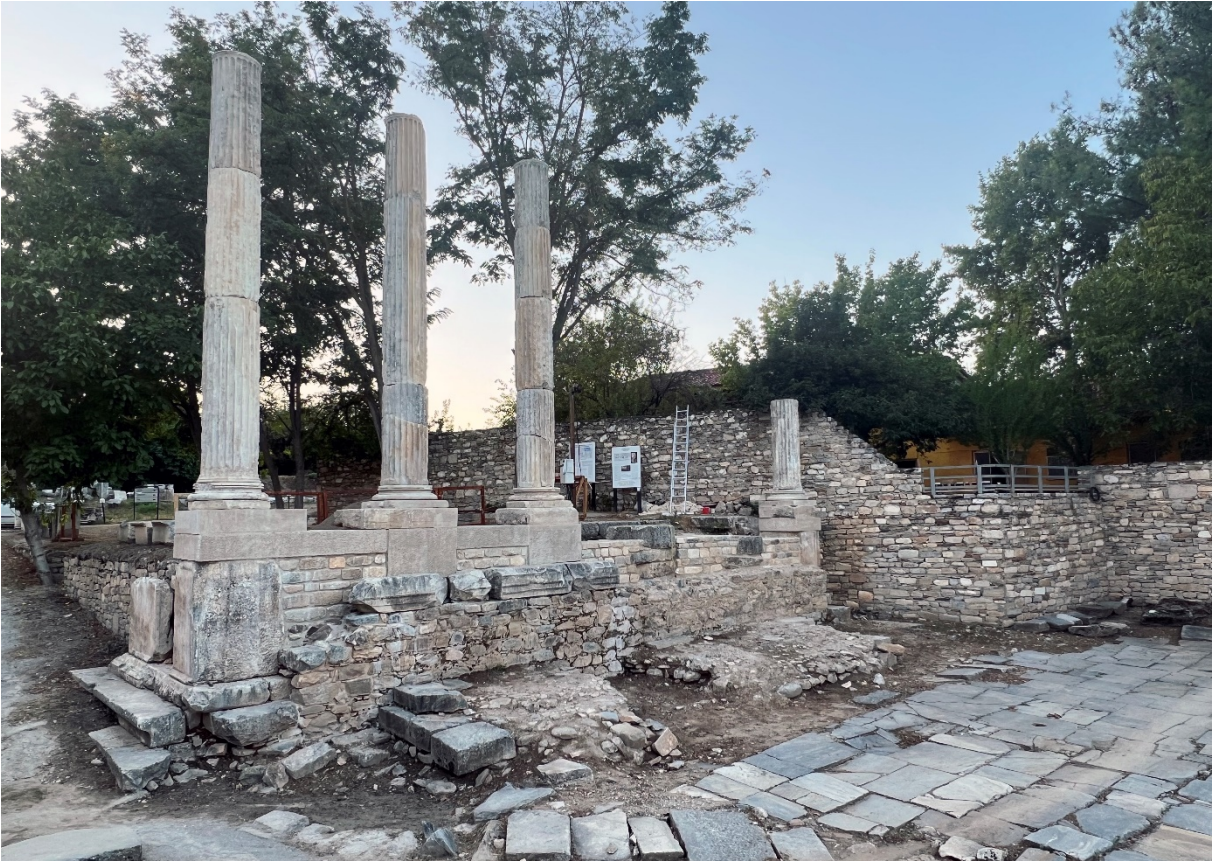
Resim 42: Sebasteion Tapınak. Tapınak cephesindeki sütunlar, anastylosis sonrası (2023).

Bu restorasyon çalışmasında üç sütununun bütünüyle tamamlanmış olması Sebasteion'un ziyaretçi deneyimine önemli ölçüde katkı sağlamaktadır. *Anastylosis* çalışması, Sebasteion'un özgün mimarisinde önemli bir detayı yeniden gözler önüne sermiştir: Tapınağın cephesi, bitişikteki Kuzey ve Güney Binalarla eş yükseklikteydi ve kompleksin "zirve noktası" olarak tasarlanmıştı. Aynı zamanda kutsal alanın doğu ucunun "kapanması" etkisini de yaratmaktadır. Cephenin arkasındaki *cella*nın tamamen kaldırılması ve ön cephedeki özgün erişim merdiveni yerine bir çeşme teknesinin yerleştirilmesiyle tapınak Geç Antik Çağda kapsamlı bir dönüşümden geçmiştir. Gerçekleştirilen *anastylosis* ile, ilerleyen zamanlarda kamusal ve ticari bir tesise dönüşmüş olan ama yine de eski Sebasteion kompleksinin "zirve noktası" olarak işlevini sürdüren Korinth düzenindeki bu muhteşem sütunlu cephenin Geç Antik Çağ safhası ayağa kaldırılmıştır.

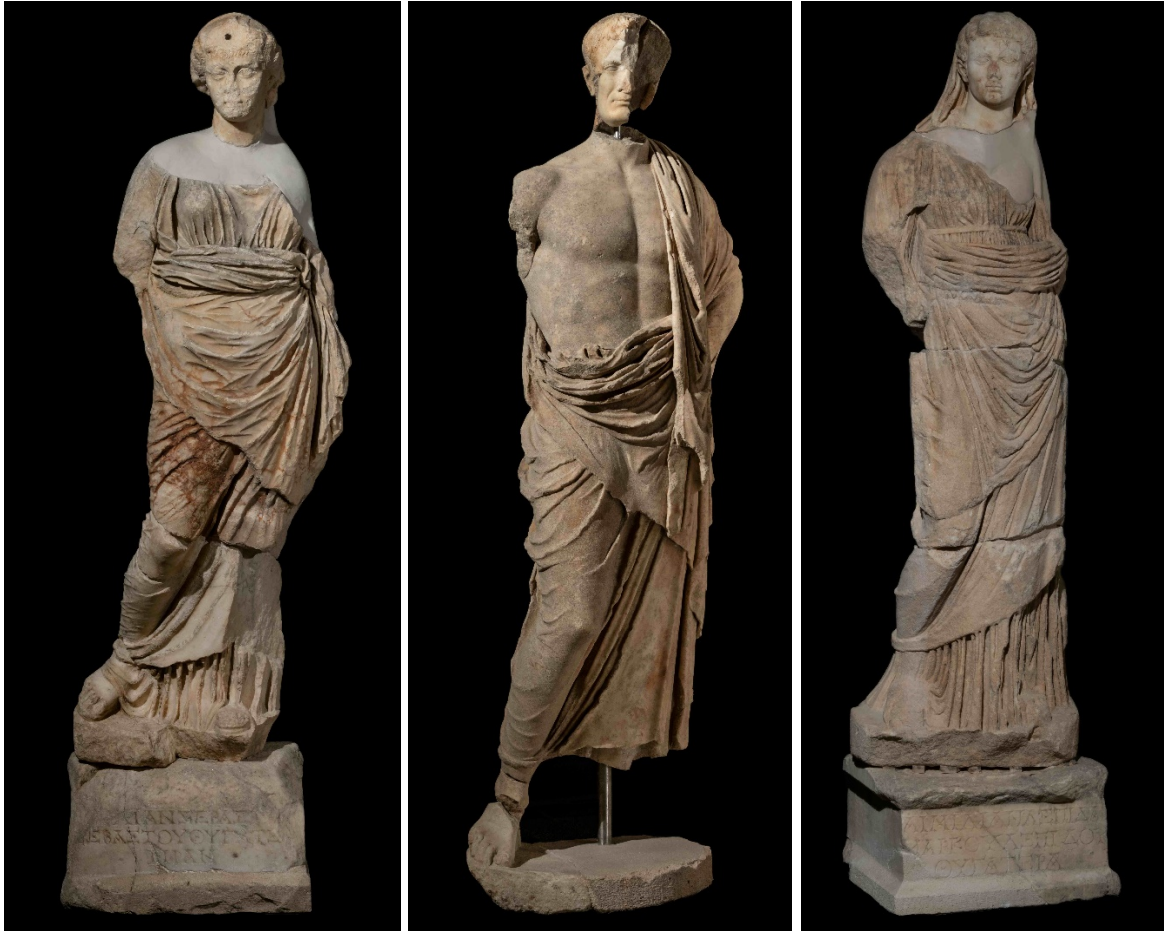
Resim 44A-C: Mermer konservasyon çalıřmaları. Livia (A), Tiberius (B) ve Amelia Lepida (C) heykellerinin tamamlanmıř hali (2023).

Her biri büyüklü küçüklü parçalar halinde günümüze ulaşan üç adet Roma İmparatorluk Dönemi heykelinin de restorasyonu tamamlanmıştır. Sebasteion Propylon'undan gelen heykeller imparator Tiberius, annesi Livia ve genç prenses Aemilia Lepida'yı betimlemektedir (Res. 44A-C).

Tiberius: Heykelin kırık olan sağ ayağı ve ayak bileği alt bacağa dübelle sabitlenmiş, kaidenin eksik kısmı ise yapay taştan yapılmıştır. *Himation*un altından eksik olan sağ alt bacak, figüre daha dengeli bir görüntü sağlamak amacıyla daha geniş bir çelik kılıf içine yerleştirilmiş ince bir çelik dübel ile desteklenmiştir. Çok parçalı portre baştan günümüze ulaşan altı parça çivilerle birbirine tutturulmuş ve açıkta bırakılan tek bir çelik dübel ile gövdeye tutturulmuştur (Res. 43A). Konservasyon çalışmaları sırasında önemli bir gelişme yaşanmıştır. Aynı bölgede ele geçen çok parçalı baş ile gövdenin birbirlerine ait oldukları uzun zamandır düşünülüyordu. Bunu incelemek için kurulan iskele sayesinde sabit tutulabilen heykelin üzerinde yapılan detaylı çalışma ve denemeler sonucunda boyunda korunmuş küçük bir bölümün baş ve gövdede tam olarak birbirine oturduğu tespit edilmiştir. Buna göre, Tiberius'un başının Zeus figürü kostümüyle betimlenmiş bu gövdeye ait olduğu kesinlik kazanmıştır (Res. 44B).

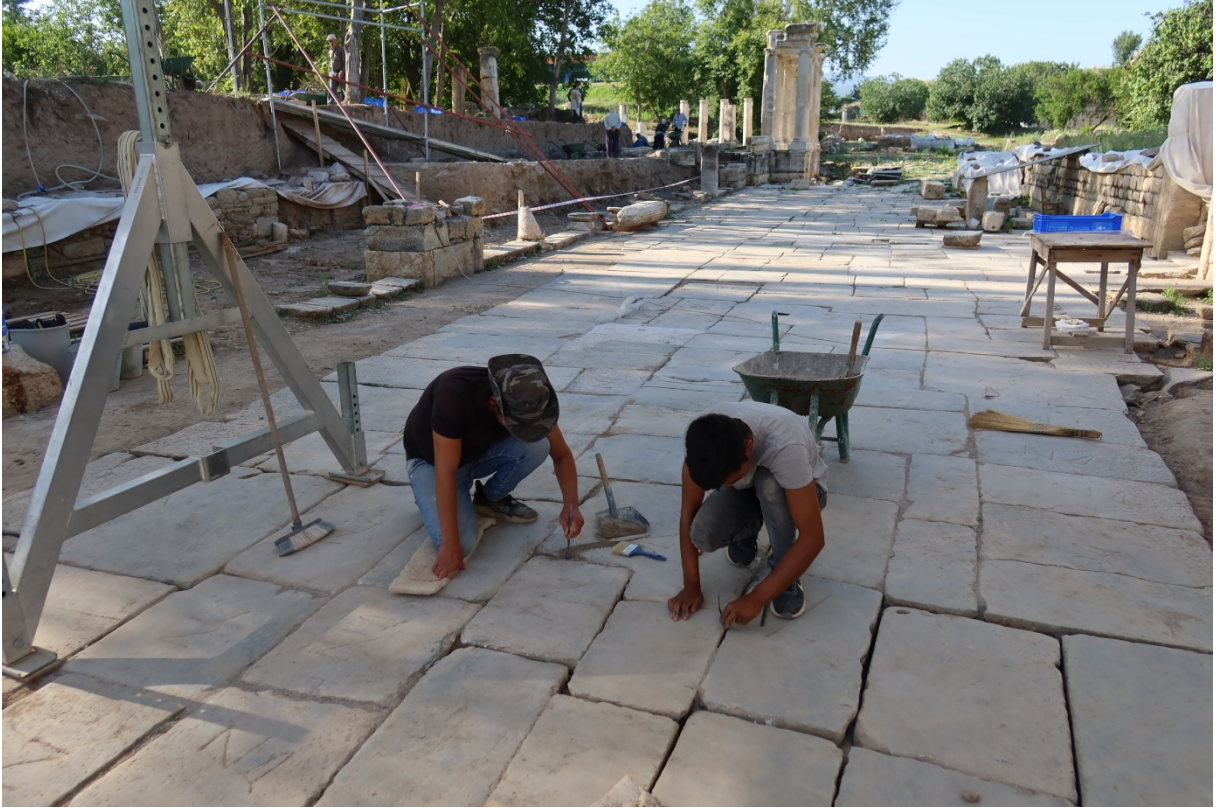
Resim 45: Tetrapylon Caddesi. Cadde zemin kaplamasının tamiri, kuzeyden görünüm (2023).

2023'te farklı pek çok alan konservasyon çalışması yapılmıştır. Tetrasyon Caddesi'ndeki mavi-gri mermer döşemenin konservasyonu Hikmet Apaydın tarafından sürdürülmüştür (Res. 45). Agora, Bouleuterion, Kuzey Temenos Evi, Trikonkhos Ev'de ve restorasyonu yeni tamamlanan Bazilika'nın birçok noktasında Harry Mark tarafından tasarlanan yeni bilgi panoları yerleştirilmiştir. Ören yerinin kuzeydoğusunda bulunan yerel mermer ocakları, Ben Russell yönetiminde bir arkeoloji ekibi tarafından incelenmiştir.
