# APHRODISIAS 2014

## SONUÇ RAPORU

New York Üniversitesi ekibi Aphrodisias'ta 14 Haziran-23 Eylül 2014 tarihleri arasında üç ay süren konservasyon, restorasyon ve arkeolojik çalışma sezonu gerçekleştirmiştir. Sürdürülen çalışma konservasyon, restorasyon, araştırma ve yayın ağırlıklıdır. Ekibimiz, mezun ve öğrenci olmak üzere 60 adet arkeolog, sanat tarihçi, konservatör, epigraf, statik mühendisi, restoratör, surveyci, fotoğrafçı, çizimci ve numizmattan oluşmaktadır. Devlet temsilcileri Çorum Müzesi'nden Resul İbiş (14.06.2014-27.07.2014) ve Samsun Müzesi'nden Mustafa Kolağasıoğlu'dur (27.07.2014 -23.09.2014).

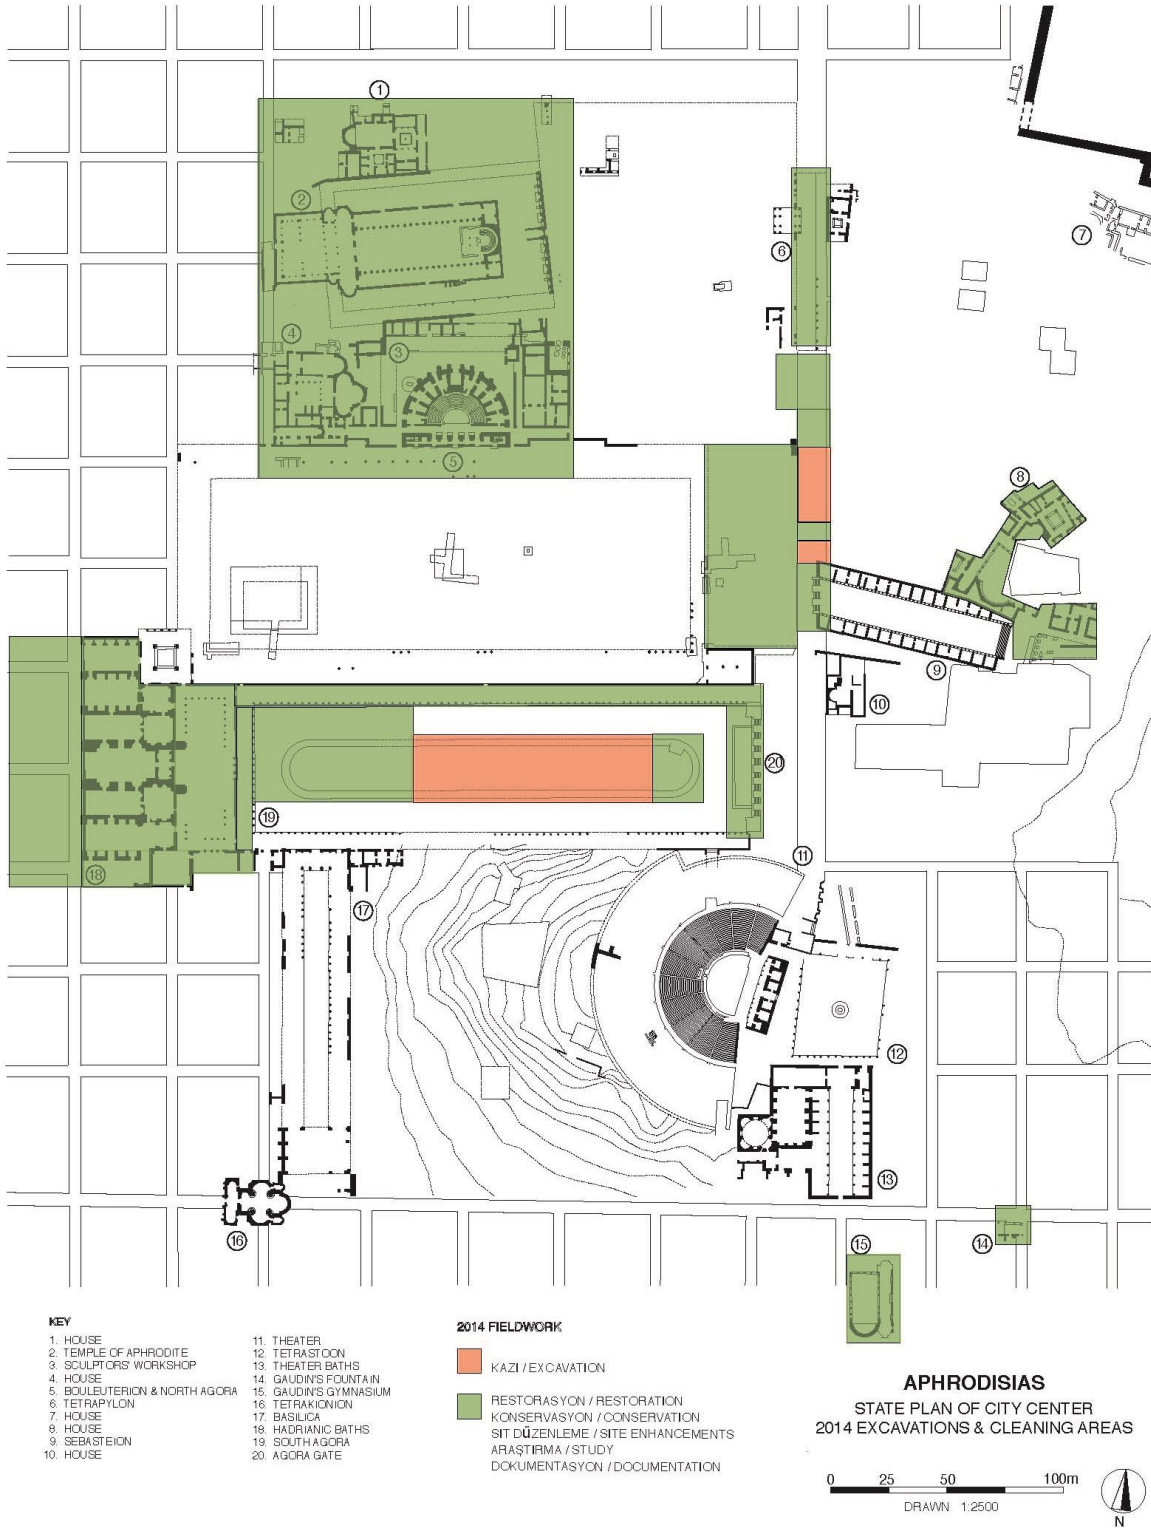
Res. 1: Afrodisias. Kent merkezi planı, 2014 çalışma alanları.

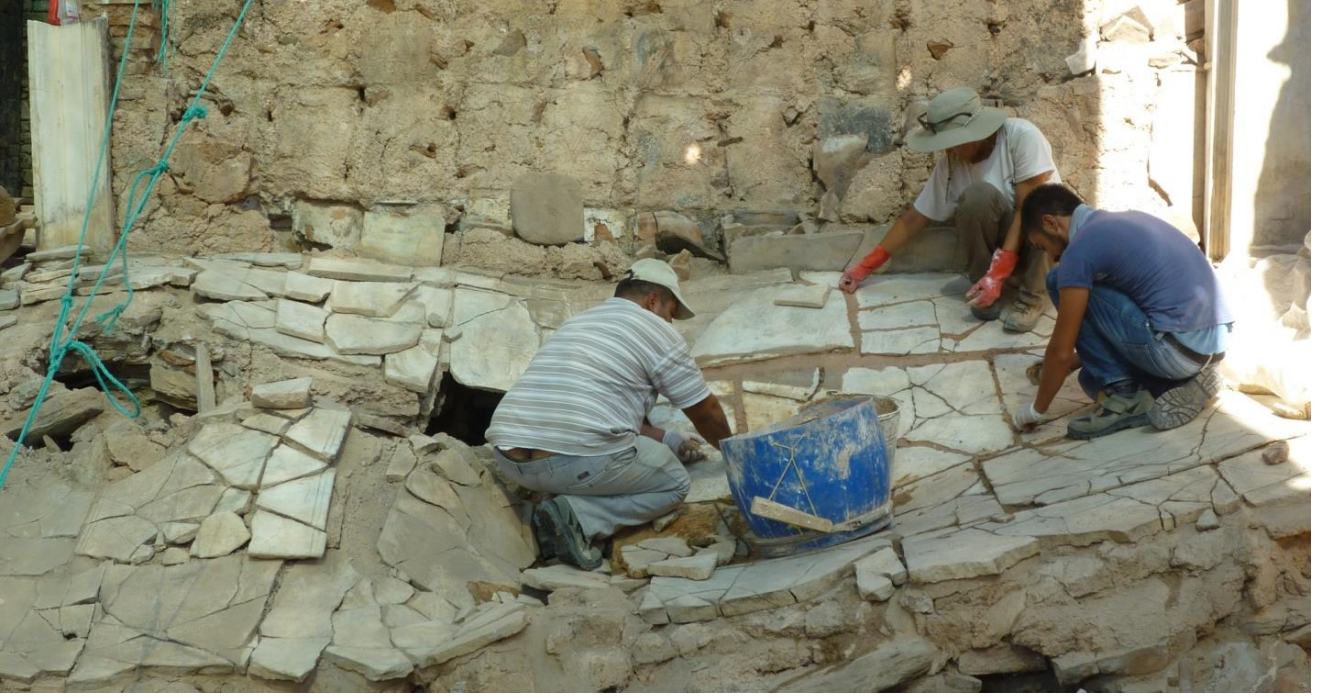
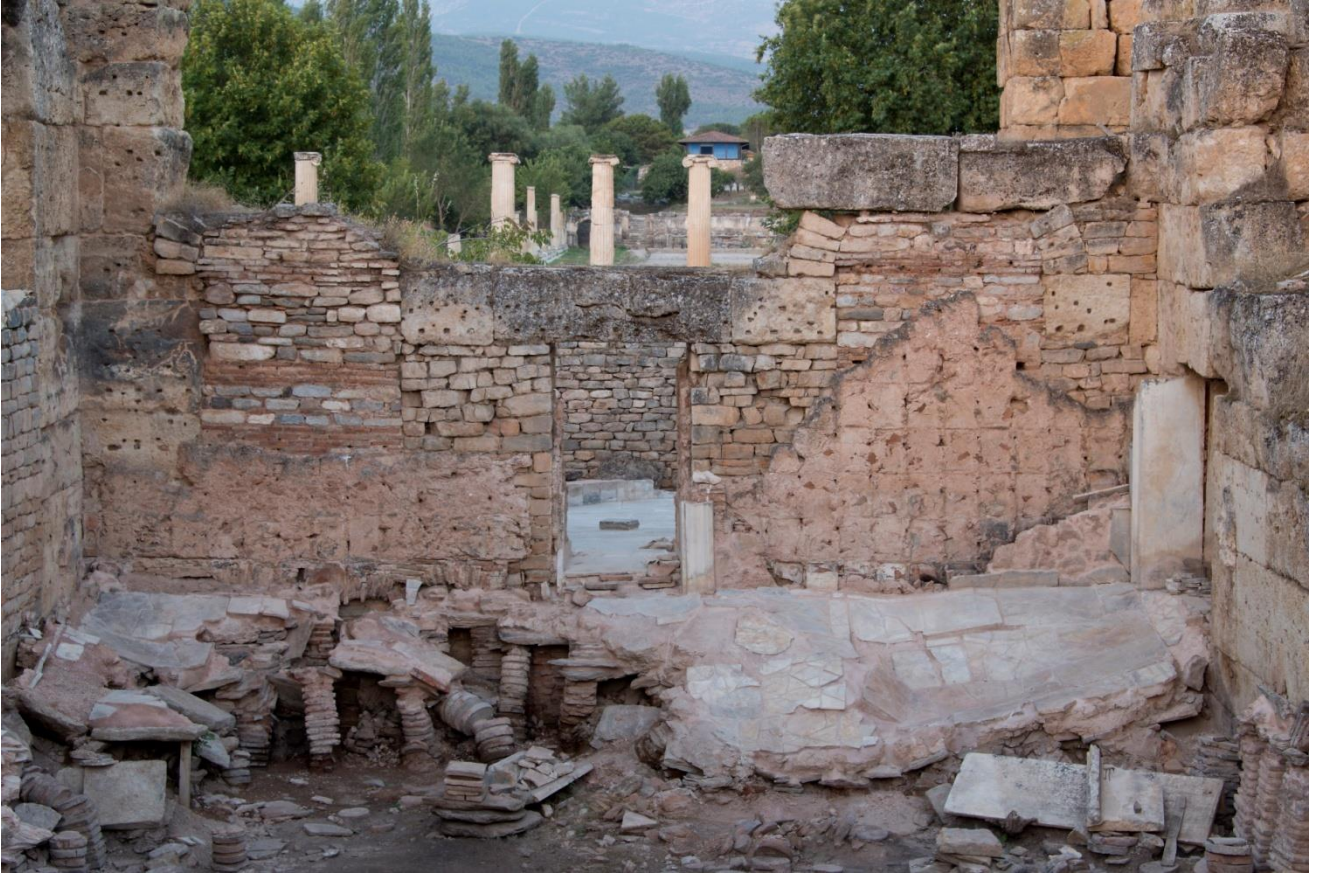
Res. 2-3: Hadrian Hamamı. Oda 5: çökmüş mermer döşeme ve hipokost'un onarımı (2014).

**Hadrian Hamamı (Res. 2-9).** 2010'da Hadrian Hamamı'nda başlanan kapsamlı proje, kompleksin ana yapısı üzerindeki konservasyon ve restorasyon çalışmaları ile devam etmiştir. Proje, World Monuments Fund ve Friends of Aphrodisias Trust in London tarafından finanse edilmektedir. Arzu Öztürk ve ekibi ile doktora öğrencisi Allyson McDavid tarafından mimari dokümantasyon devam edilmiştir. Esas konservasyon çalışmaları Oda 5 ve 12'de yoğunlaşmış, burada döşemeler, hipokostlar ve duvarlar restore edilmiştir. Oda 5'te, mermer odanın yıkılmış mermer döşemeli tabanı stabilize edilmiş ve teşhir için hazırlanmıştır (Res. 2-3). Doğu ve kuzey duvarlardaki hipokost onarılmıştır (Res. 4-5). Kuzey duvarının batı kısmında yapısal onarım devam etmiş, Oda 5 ile 6 arasındaki duvarda sağlamlaştırma yapılmıştır. Hipokostun altındaki taban temizlenerek jeotekstil ve çakıl ile kaplanmıştır (Res. 4-5). Oda 12'de, yuvarlak mermer havuzun hassas döşemesi ve hipokostları üzerindeki çalışma tamamlanmıştır (Res. 6-7). Dört adet ziyaretçi bilgi panosu (90 x 120 cm) hazırlanarak Oda 6'nın kemerli güney duvarında denenmiştir (Res. 9). Bu bilgi panoları antik yıkanma kültürünü, Hadrian Hamamı'nın mimarisini ve en son konservasyon çalışmalarını anlatmaktadır. Bölge Koruma Kurulu'ndan alınacak izinle panolar gelecek sezonda yerlerine yerleştirilecektir. Ayrıca, gelecek sezon dört adet büyük ve tamamen restore edilen oda (birbirine bağlı Oda 6, 7, 13 ve 14) ziyarete açılacaktır.

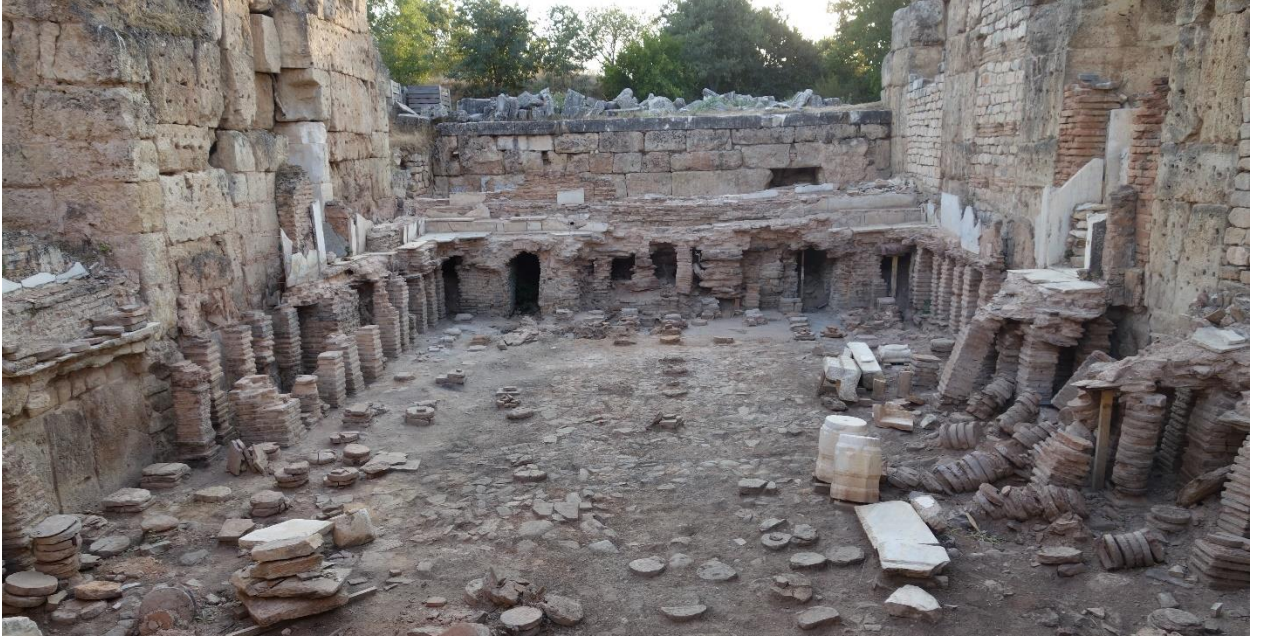
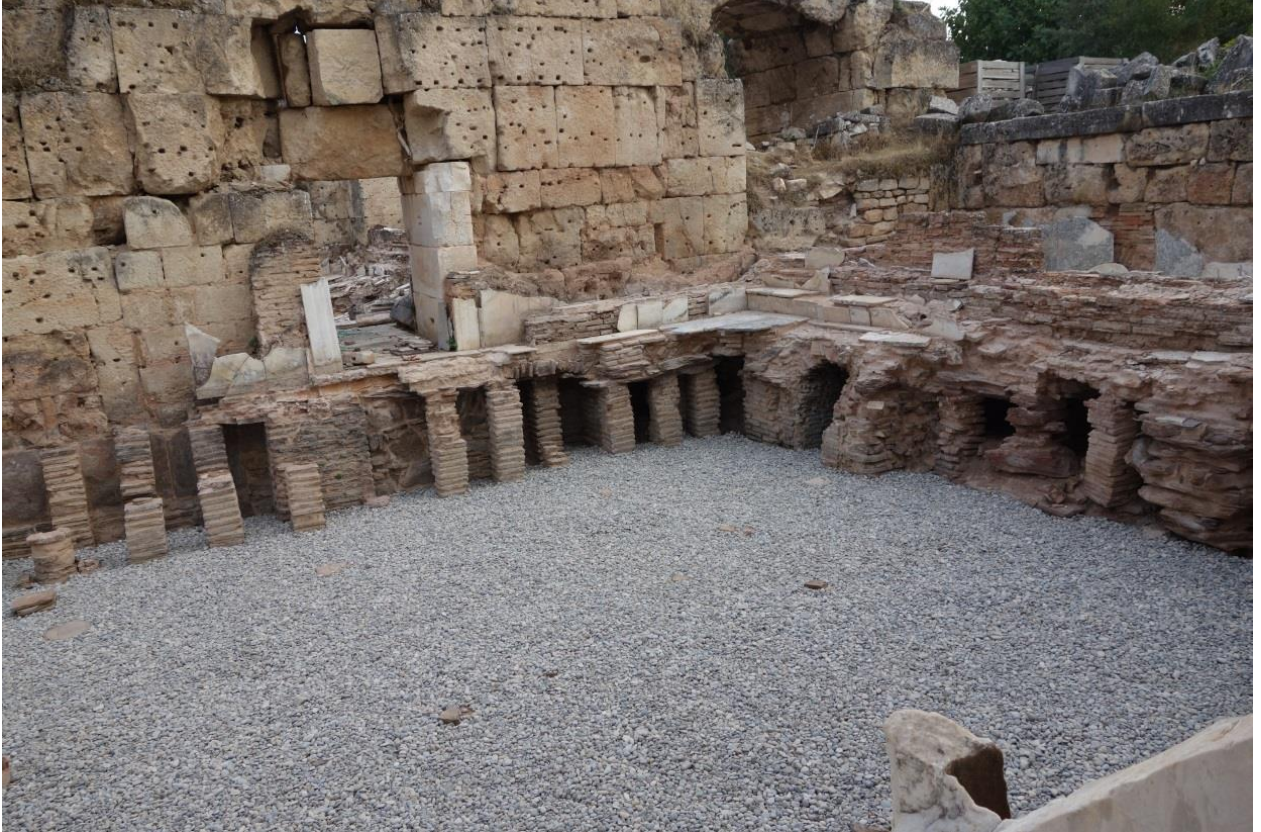
Res. 4-5: Hadrian Hamamı. Oda 5: hipokost'un onarımı ve tabanın jeotekstil ve çakıltaşı ile kaplanması (2014).

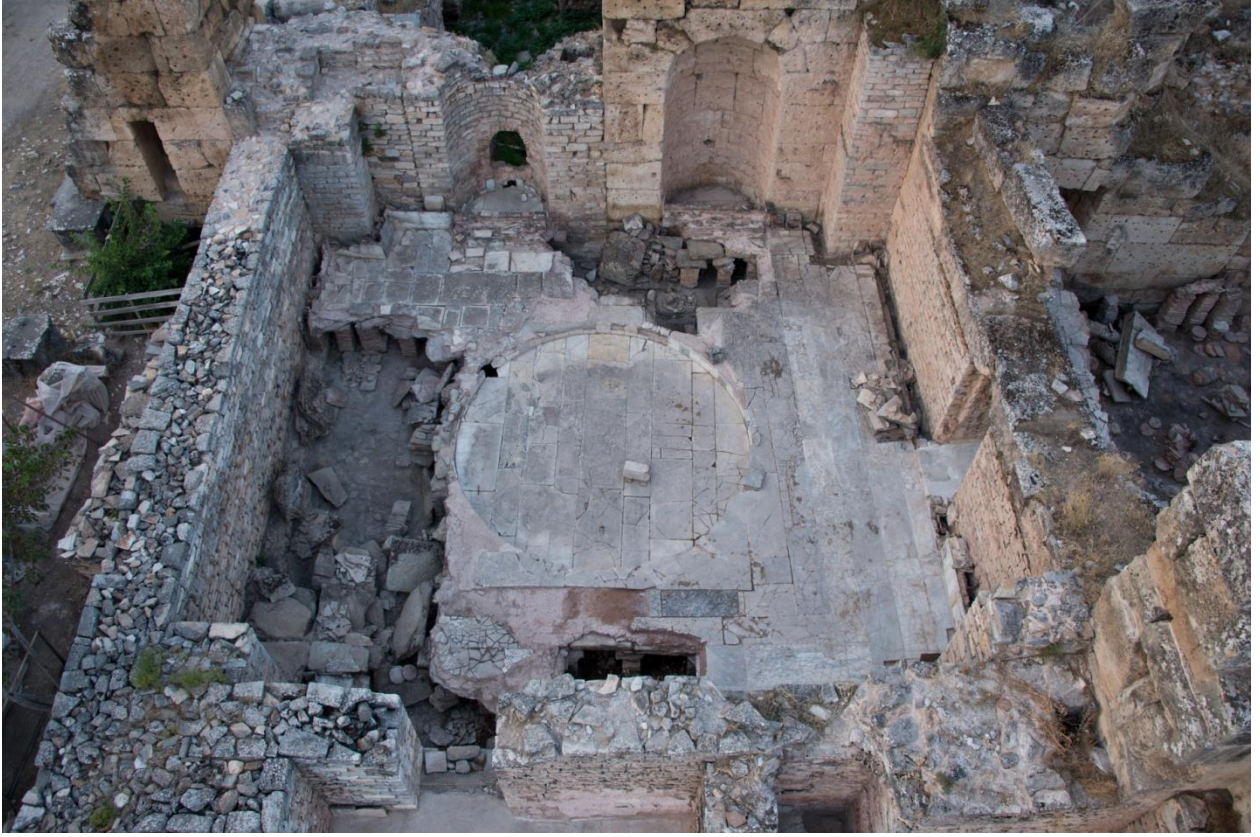
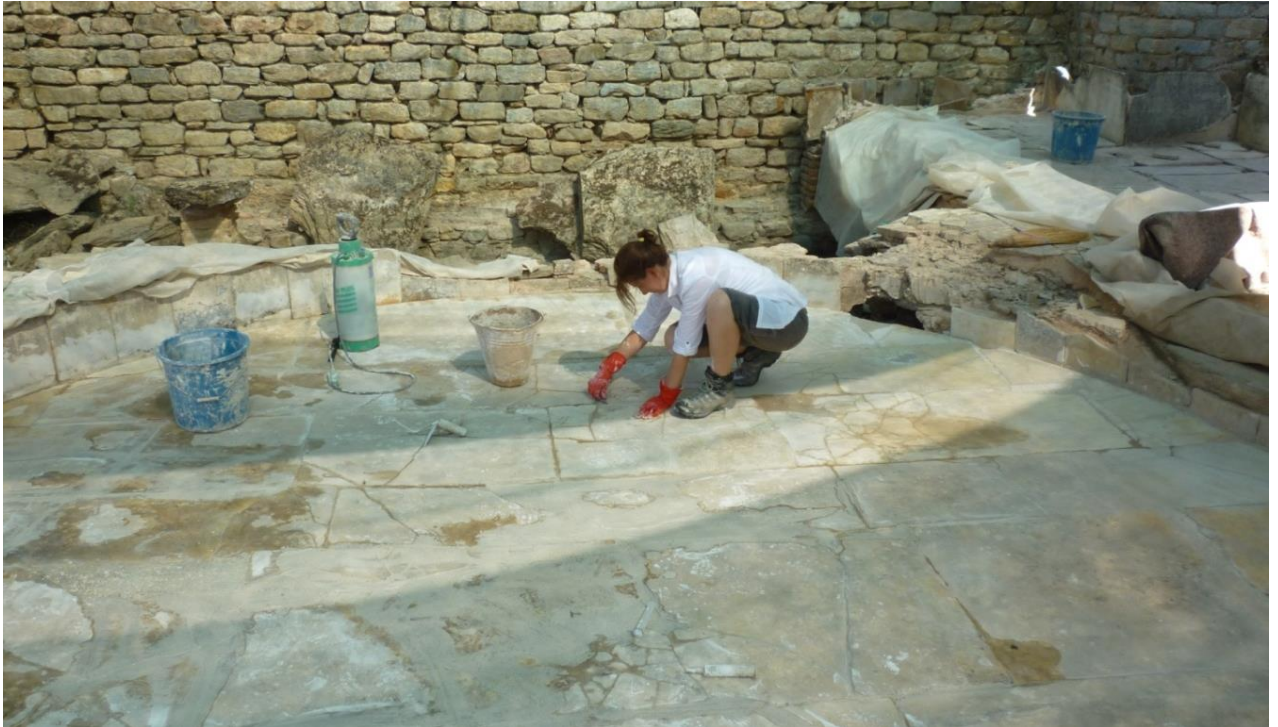
Res. 6-7: Hadrian Hamamı. Oda 12: genel görünüm (üst resim) ve dairesel sıcak havuzun hasar görmüş mermer tabanı üzerindeki çalışma (alttaki resim, 2014).

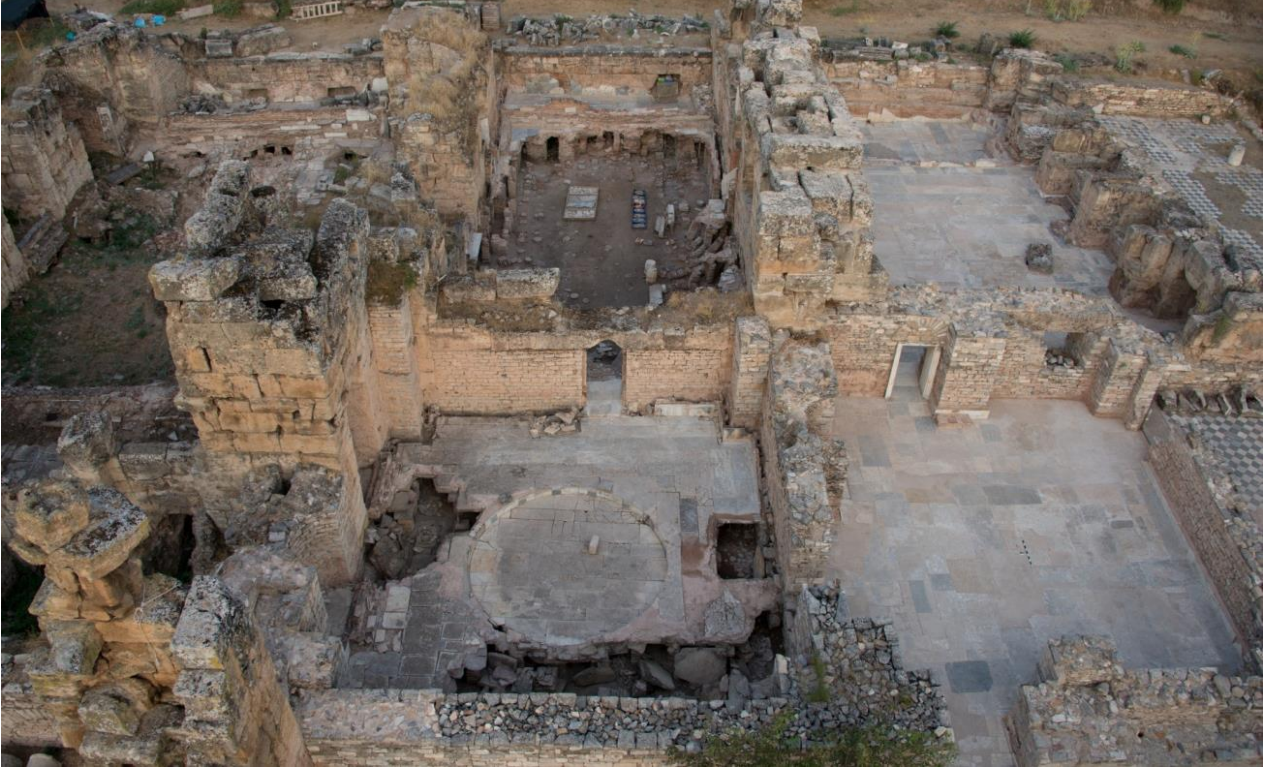
Res. 8: Hadrian Hamamı. Oda 5-6 (arka planda) ve 12-13 (ön planda), konservasyon çalışmasından sonra.

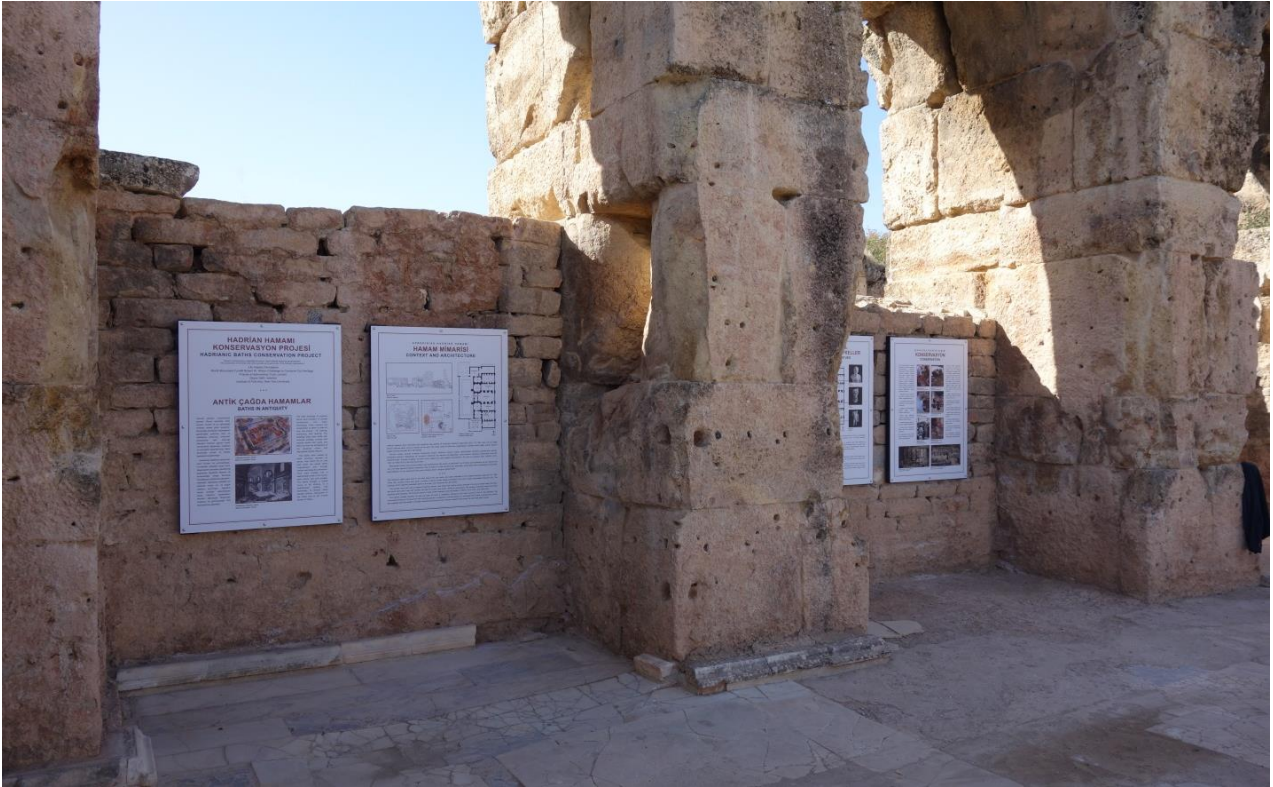
Res. 9: Hadrian Hamamı. Oda 12: Dört adet bilgi levhası (2014).

**Ziyaretçi levhaları, güzergahları ve bariyerleri.** Hadrian Hamamı ve Heykel işliğine yeni bilgi panoları hazırlanmıştır (Res. 9). Beş adet yeni güvenlik bariyeri ise çalışma alanlarına yerleştirilmiştir. Tiyatro tepesinin doğusundaki güzergah onarılmıştır (Res. 15-16). Riskli alanlar için üç adet yeni bariyer hazırlanmıştır: (1) Tiyatro diazoması, (2) Hadrian Hamamı ön avlu, ve (3) Güney Agora'nın güneydoğu köşesi.

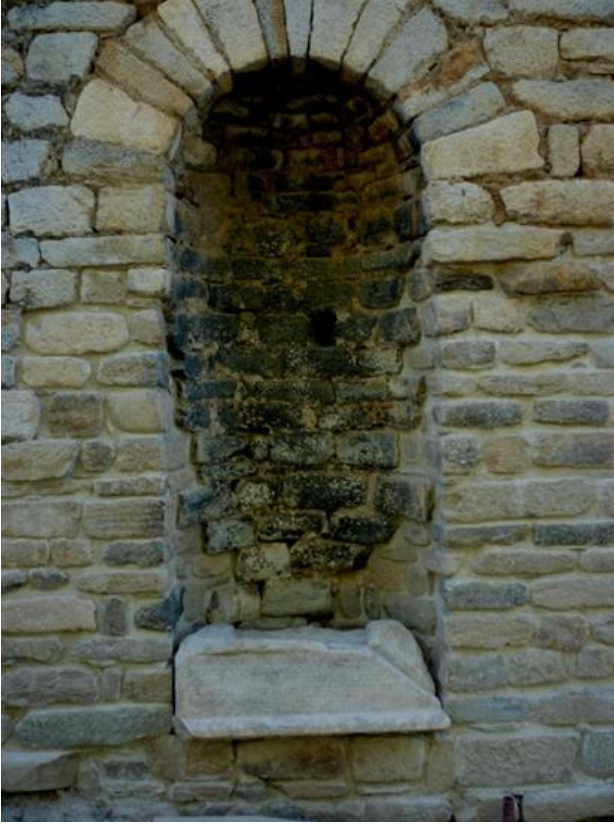
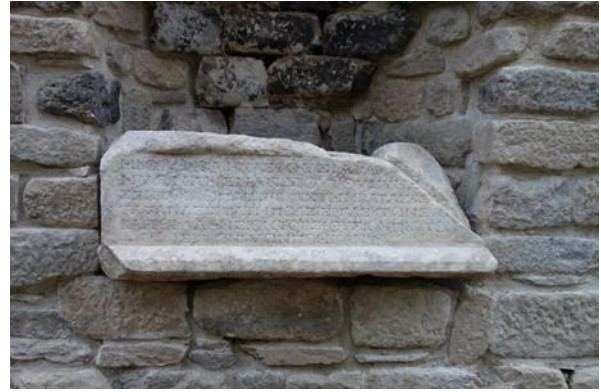
Res. 10-11: Tetrasyon Caddesi. Nişli yapı, Myon Eusebes adına yapılan yazıtlı kaide niş içerisine yerleştirilmiştir (2014).

**Tetrasyon Caddesi.** Caddenin batısındaki duvar örgülü anıt onarılmış ve stabilize edilmiştir (Res. 12-14). 2013'te bulunan yazıtlı kaide, anıttaki nişte bulunan orijinal yerine yerleştirilmiştir (Res. 10-11). 2011'de yakında bulunan himation'lu heykelin kopyasını yapmak üzere izin istenecektir. Kopyalanmış heykel, bölgenin turistik potansiyelini artırmak

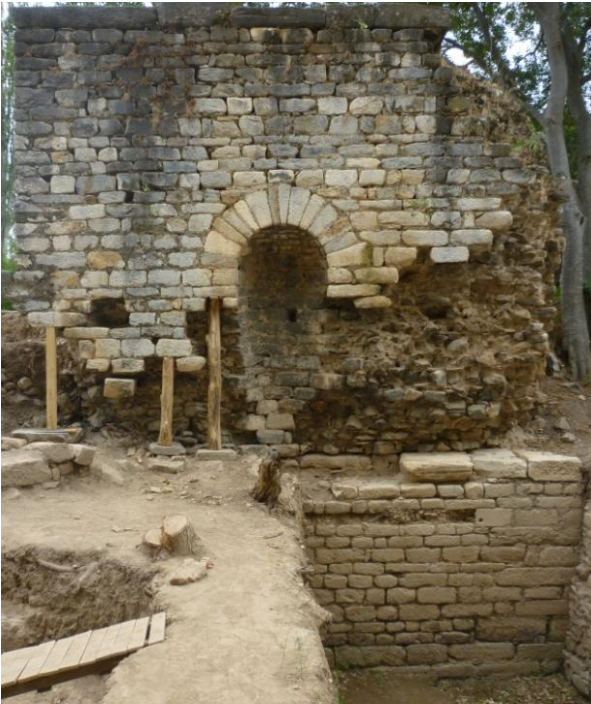
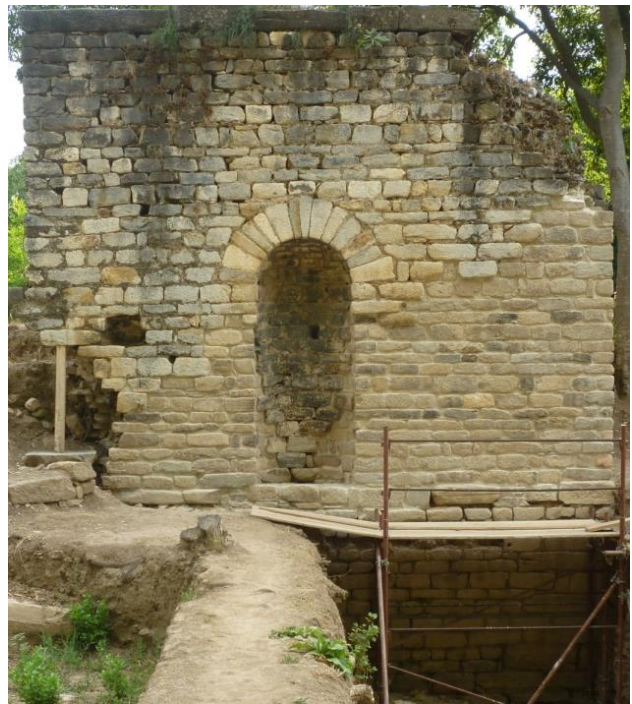
Res. 12-13: Tetrasyon Caddesi. Nişli yapı, restorasyondan önce ve sonra (2014).

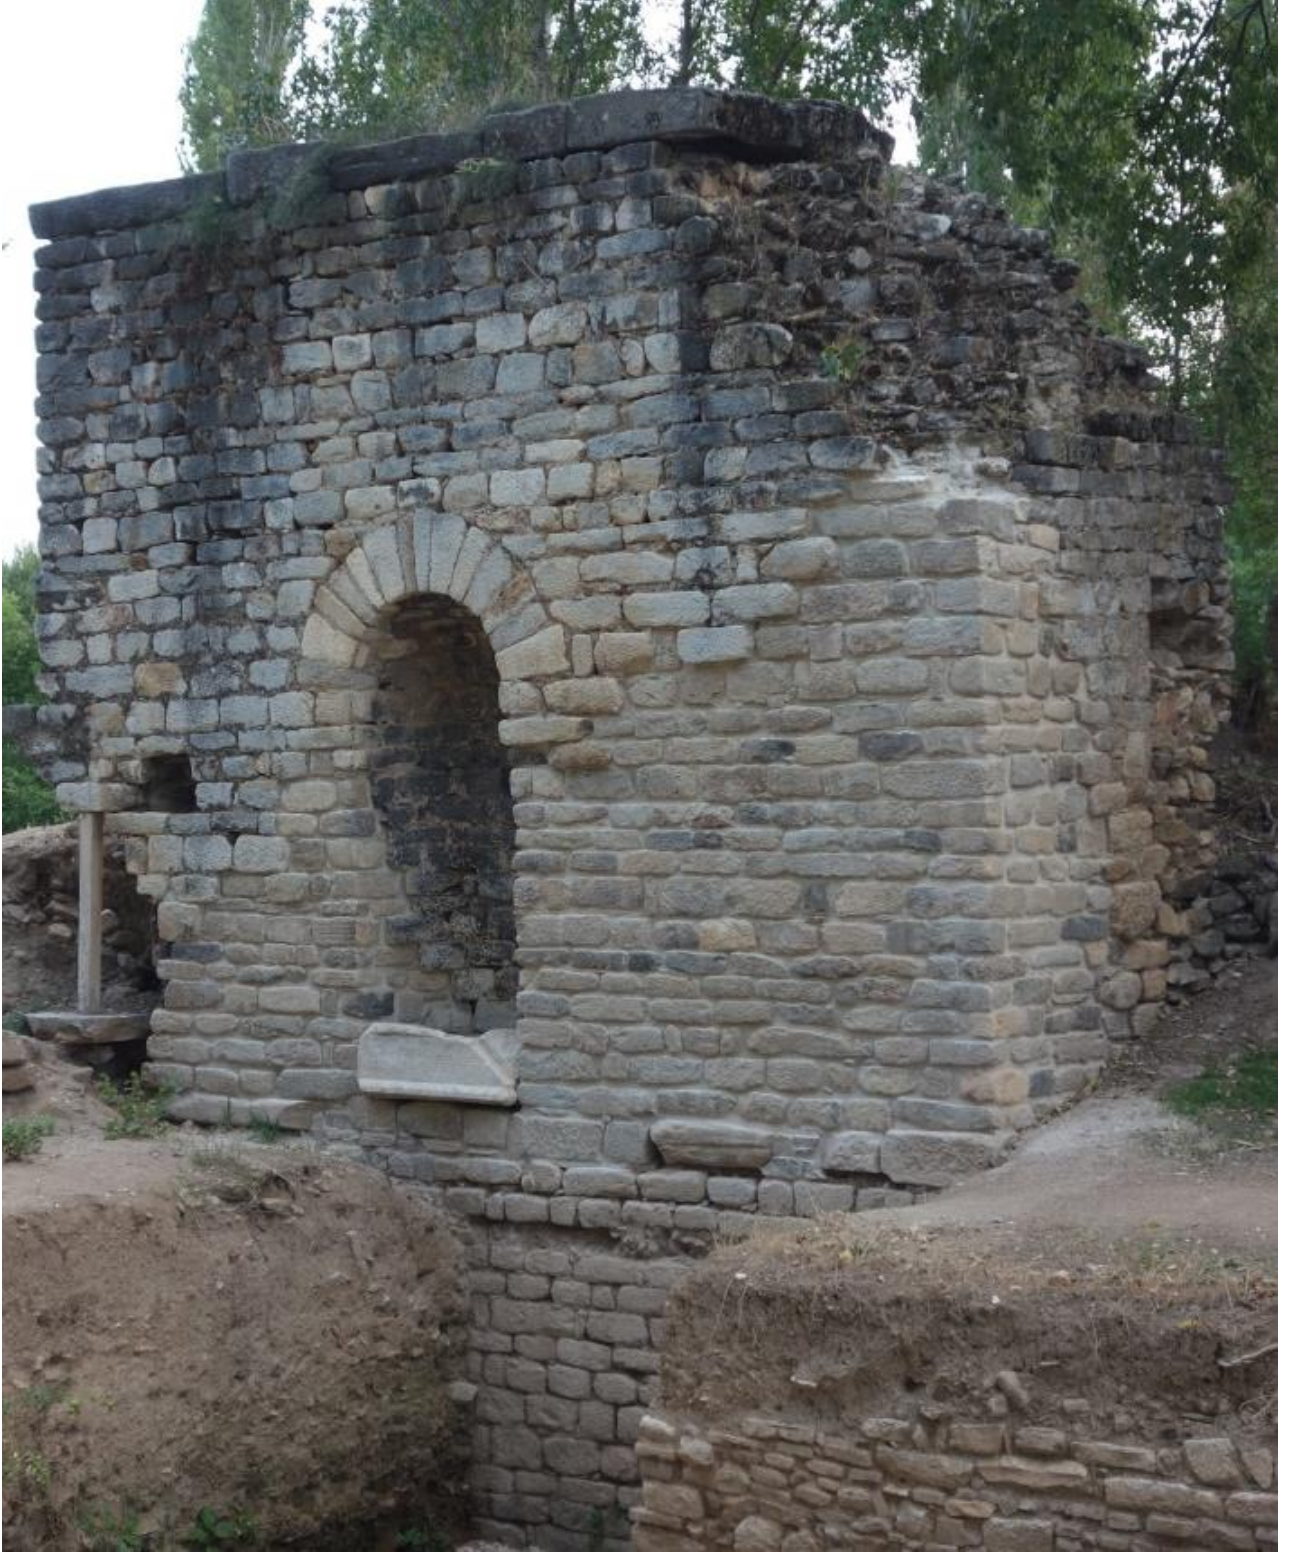
Res. 14: Tetrasyon Caddesi. Nişli yapı, restorasyondan sonra (2014).

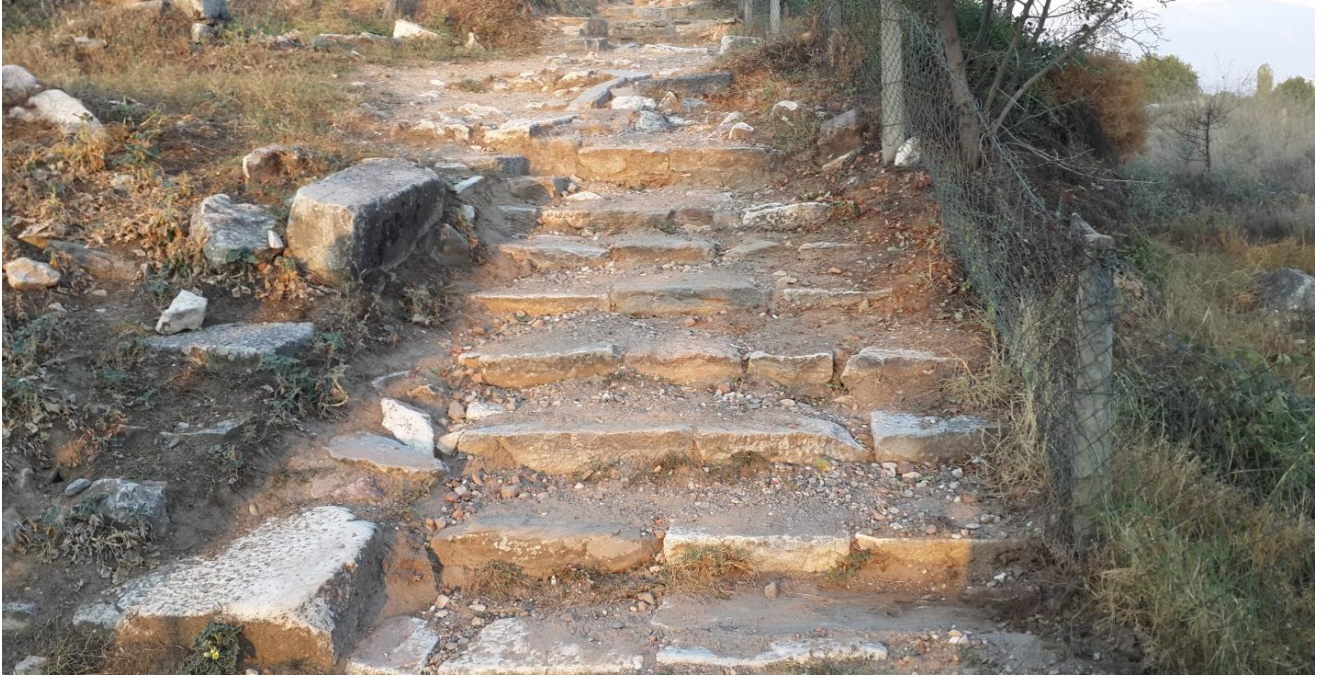
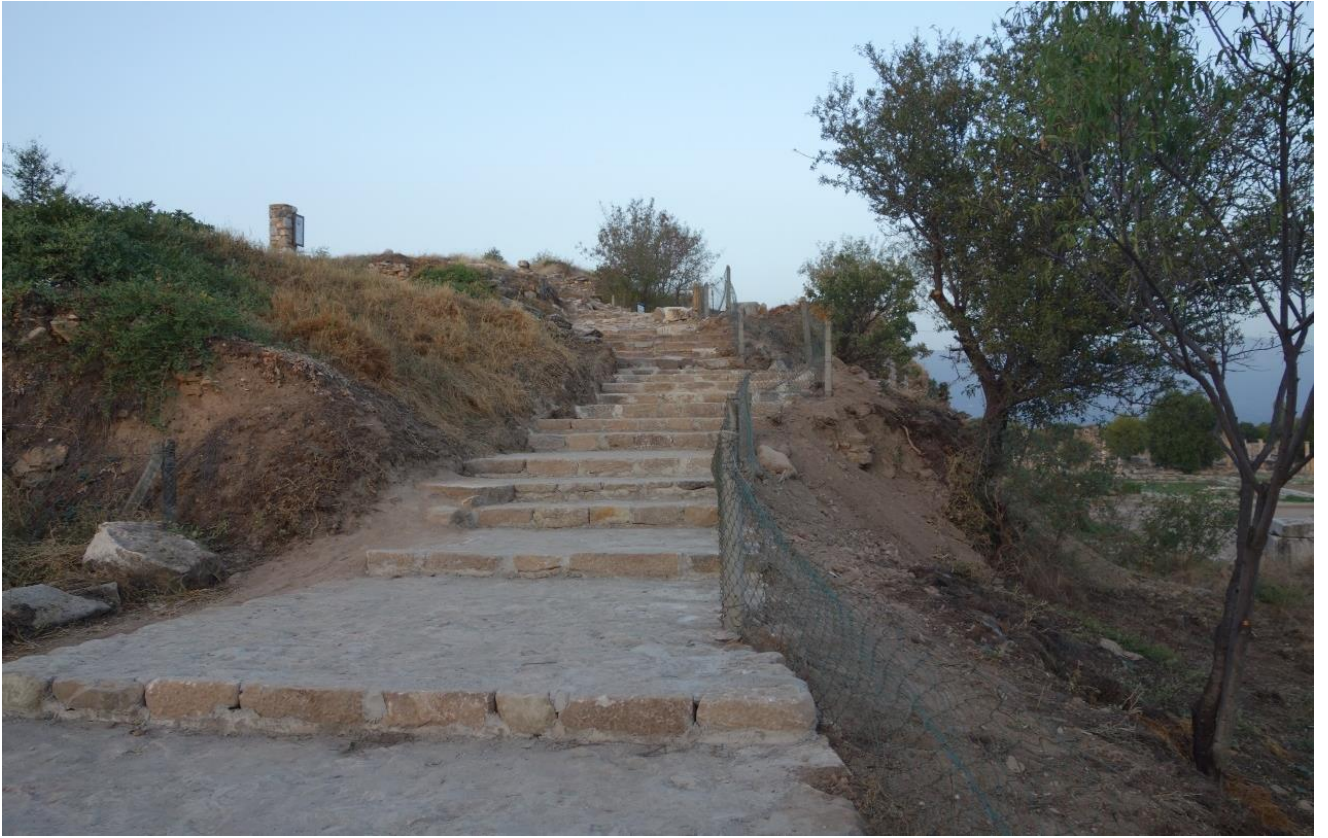
Res. 15-16: Tiyatro Tepesi. Dođu merdiven, restorasyondan önce ve sonra (2014).

**Tiyatro tepesi.** Tiyatro tepesinin batı tarafındaki iki adet büyük açma, 1970 ve 80'lerdeki kazılardan sonra açık bırakılmıştır. Bu açmalar tiyatro tepesini sağlamlaştırmak ve toprağın akmasını önlemek için doldurulmuştur. Tepenin doğusundaki turist merdiveni onarılmış (Res. 15-16), Agora Kapısı'na ait büyük bloklar ise, doğudan yaklaşan gezi güzergahını etkilememesi için kaldırılmıştır.

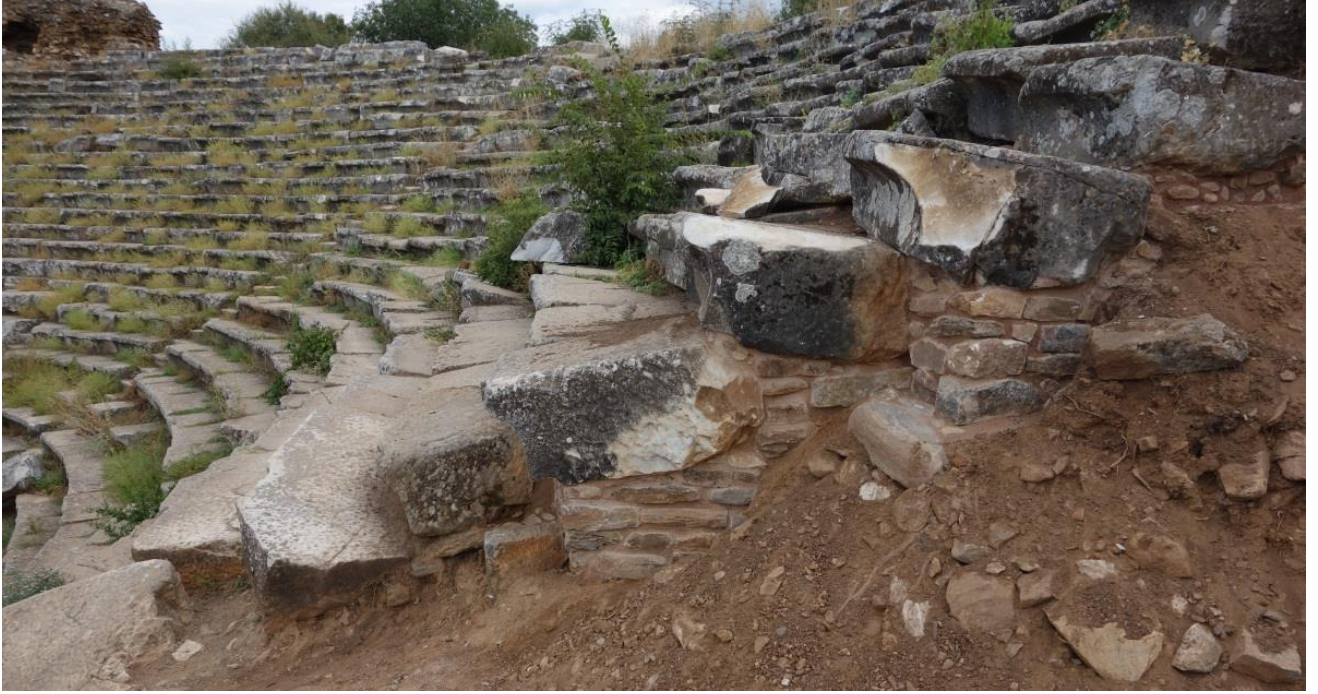
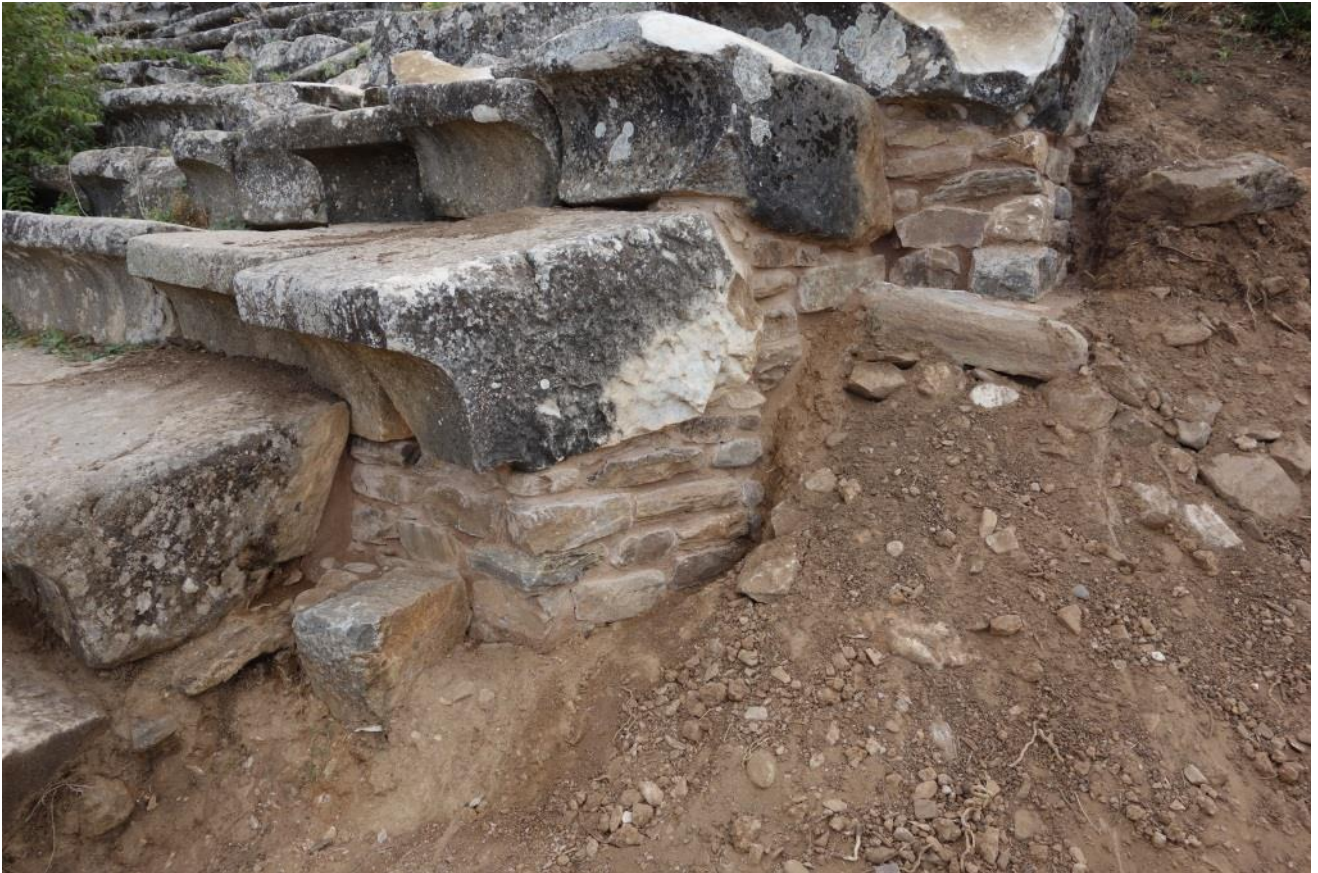
**Stadyum ve Kent surları.** Stadyum, kuzey surların içerisinde yer almaktadır. Doğu taraf girişindeki oturma sıralarında, geç dönemlerdeki giriş kapısı yüzünden hasar meydana gelmiş olduğu için bu sıralardaki tahribat onarılmıştır (Res. 17-18).

Res. 17-18: Stadyum. Dođu giriřindeki mermer oturma sırası onarılmıřtır (2014).

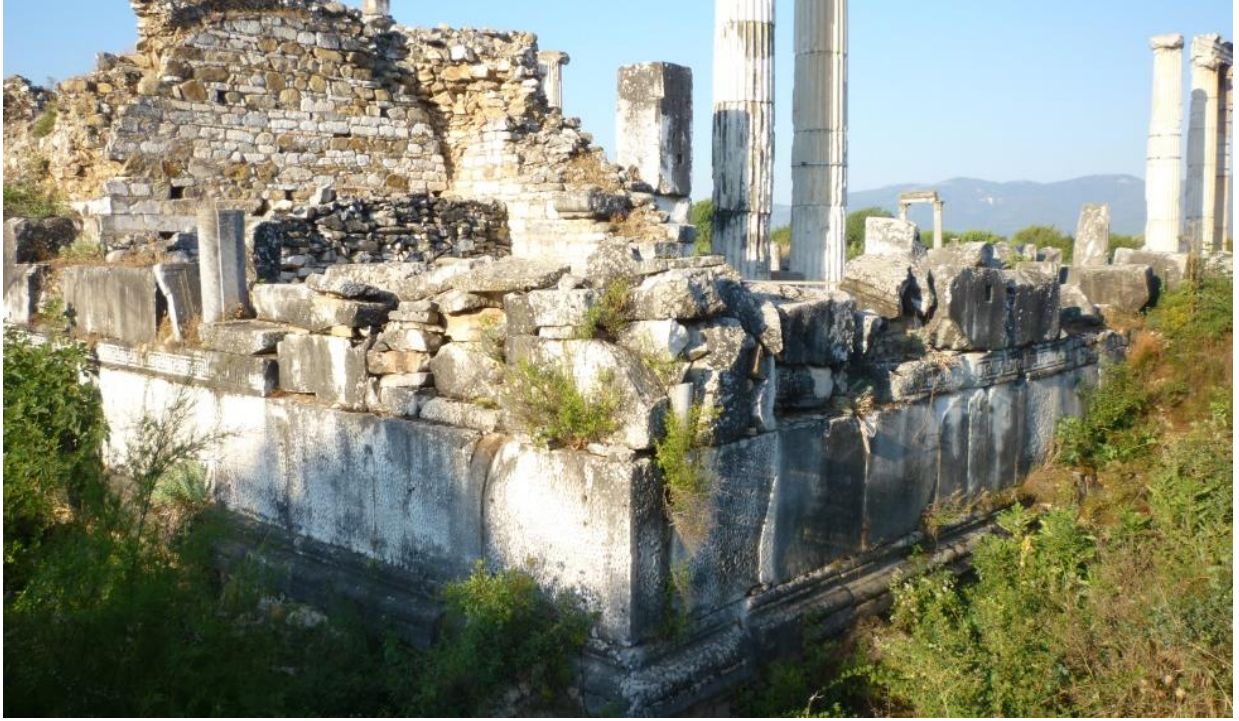
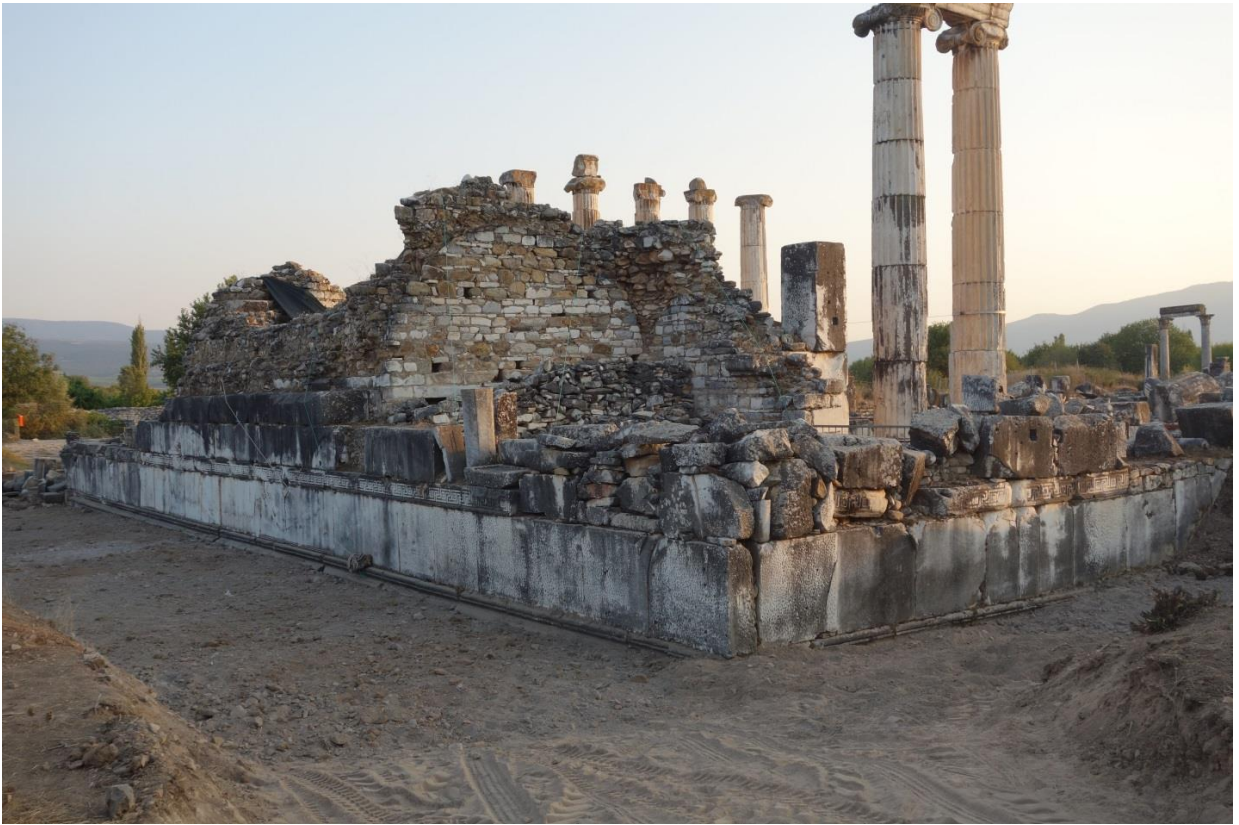
Res. 19-20: Afrodit Tapınađı. Dođu taraftaki amaların doldurulmasından nce ve sonra (2014).

**Afrodite Tapınağı ve apsisi.** Kilisenin doğu temelindeki eski kazılara ait derin açma belgelenerek antik seviyeye kadar kapatılmıştır (Res. 19-20). Daha önce neye yerleştirilmiş Hıristiyan kilisesine ait mimari parçaların dokümantasyonu yapılarak binanın kuzeydoğu ve güneydoğusundaki depo alanına taşınmıştır (Res. 21-22). Tapınak apsisindeki kiremit çatı kaldırılmış, *synthronon*'un duvarlarını sağlamlaştırma çalışması tamamlanmıştır (Res. 23). Apsis'in arkasına ise daha dayanıklı yeni bir çatı yapılmıştır (Res. 24-25).

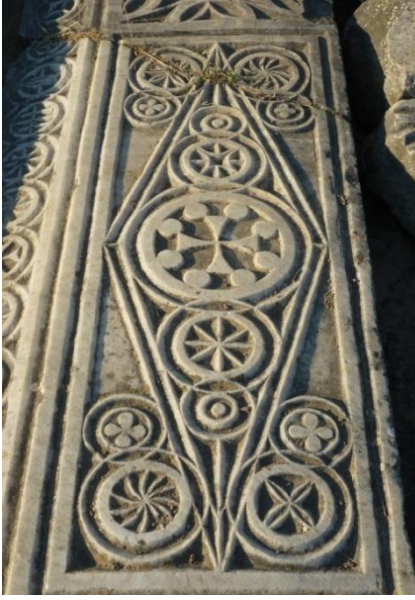
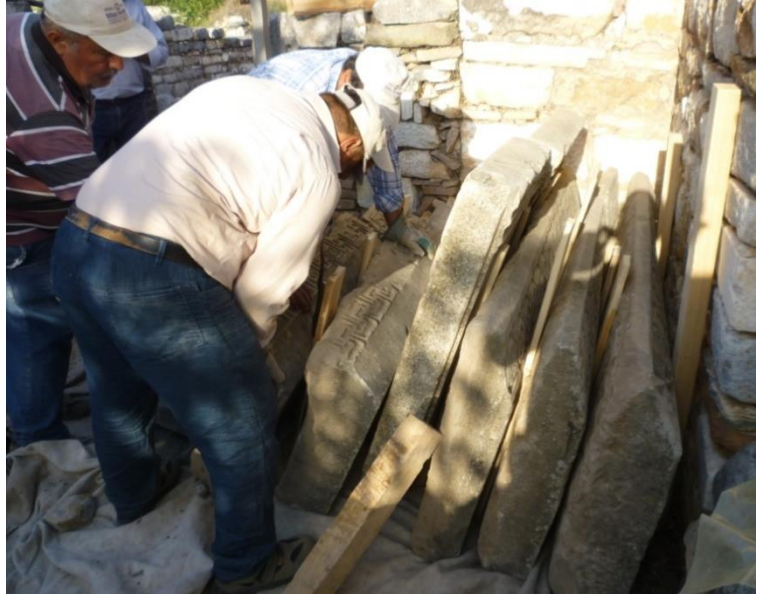
Res. 21-22: Afrodit Tapınađı. Templon kafesine ait blokların istiflenmesi (2014).

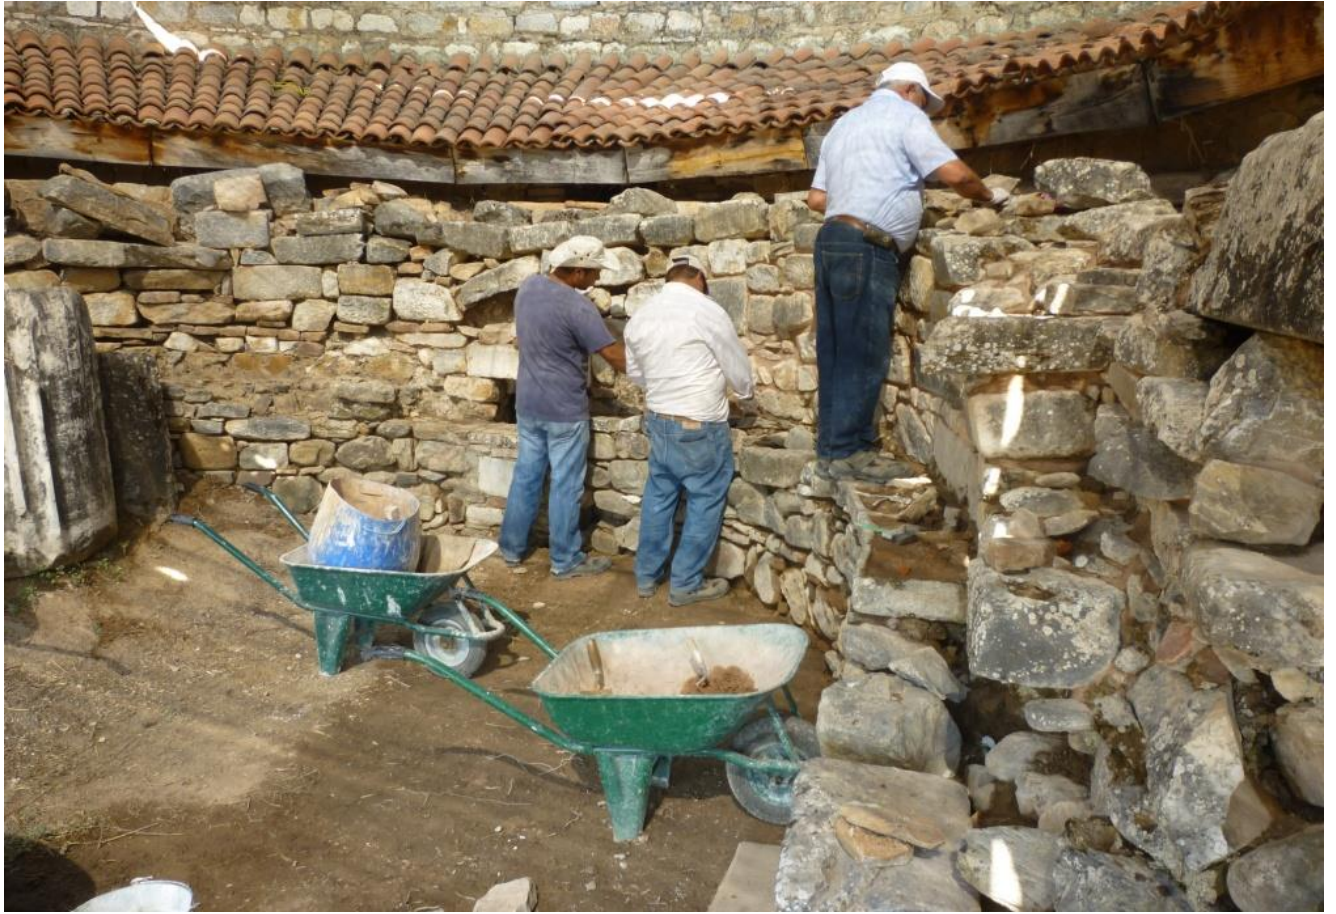
Res. 23: Afrodit Tapınađı. Kilisenin dođusundaki synthron kısmındaki restorasyon alıřması (2014).
