# APHRODISIAS 2014

## SONUÇ RAPORU

New York Üniversitesi ekibi Aphrodisias'ta 14 Haziran-23 Eylül 2014 tarihleri arasında üç ay süren konservasyon, restorasyon ve arkeolojik çalışma sezonu gerçekleştirmiştir. Sürdürülen çalışma konservasyon, restorasyon, araştırma ve yayın ağırlıklıdır. Ekibimiz, mezun ve öğrenci olmak üzere 60 adet arkeolog, sanat tarihçi, konservatör, epigraf, statik mühendisi, restoratör, surveyci, fotoğrafçı, çizimci ve numizmattan oluşmaktadır. Devlet temsilcileri Çorum Müzesi'nden Resul İbiş (14.06.2014-27.07.2014) ve Samsun Müzesi'nden Mustafa Kolağasıoğlu'dur (27.07.2014 -23.09.2014).

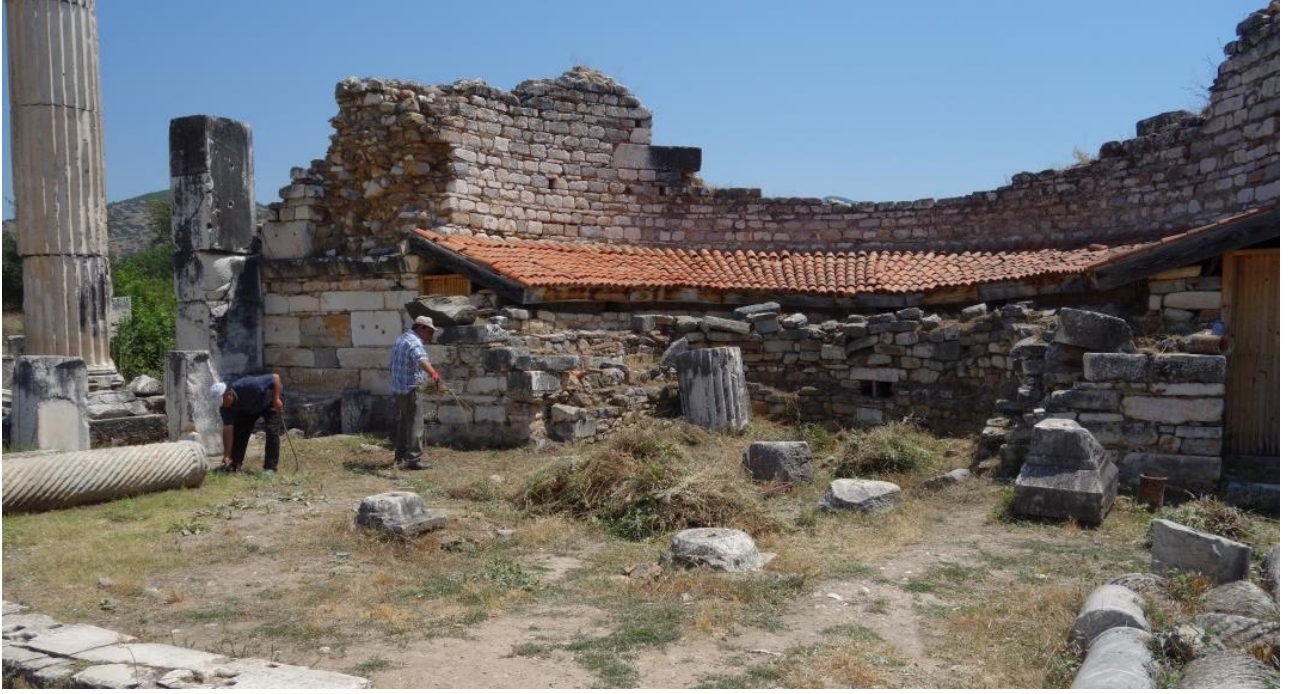
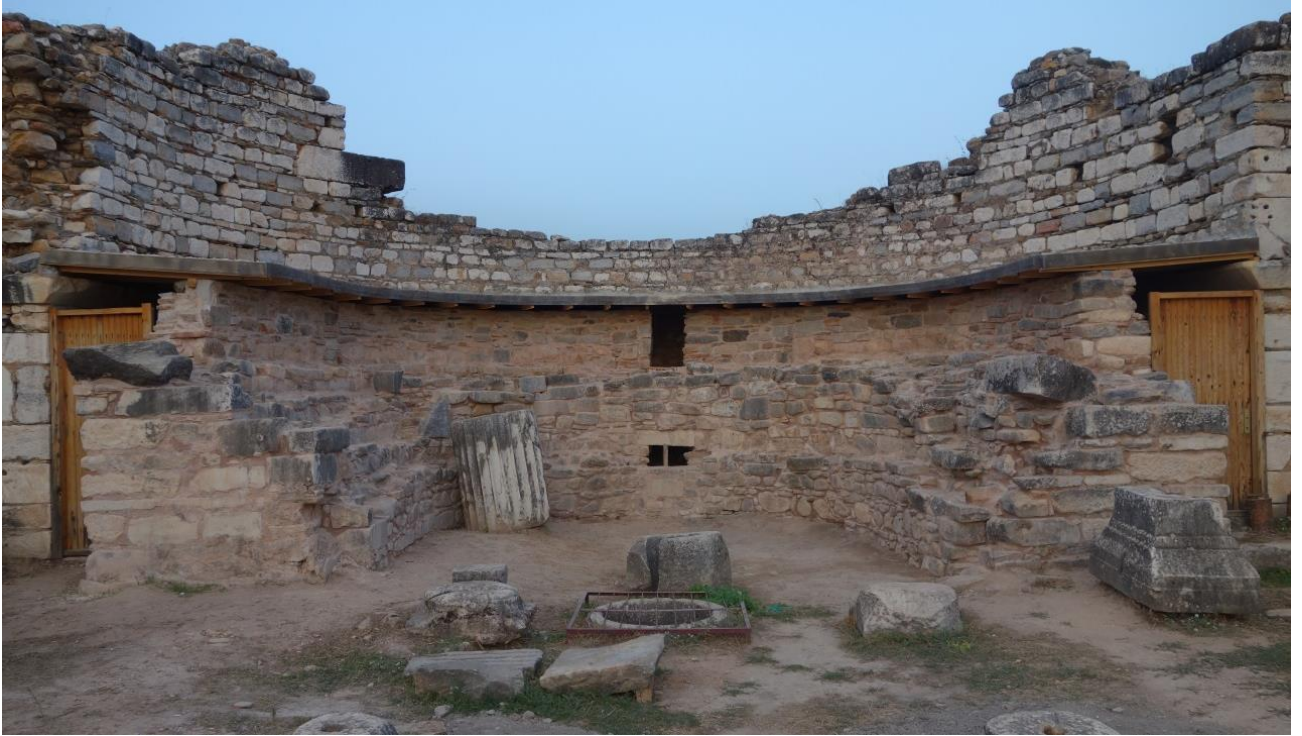
Res. 24-25: Afrodit Tapınađı. Kilisenin dođusundaki synthron, restorasyondan nce ve sonra (2014).

**Afrodite Tapınağı ve apsisi.** Kilisenin doğu temelindeki eski kazılara ait derin açma belgelenerek antik seviyeye kadar kapatılmıştır (Res. 19-20). Daha önce neye yerleştirilmiş Hıristiyan kilisesine ait mimari parçaların dokümantasyonu yapılarak binanın kuzeydoğu ve güneydoğusundaki depo alanına taşınmıştır (Res. 21-22). Tapınak apsisindeki kiremit çatı kaldırılmış, *synthronon*'un duvarlarını sağlamlaştırma çalışması tamamlanmıştır (Res. 23). Apsis'in arkasına ise daha dayanıklı yeni bir çatı yapılmıştır (Res. 24-25).

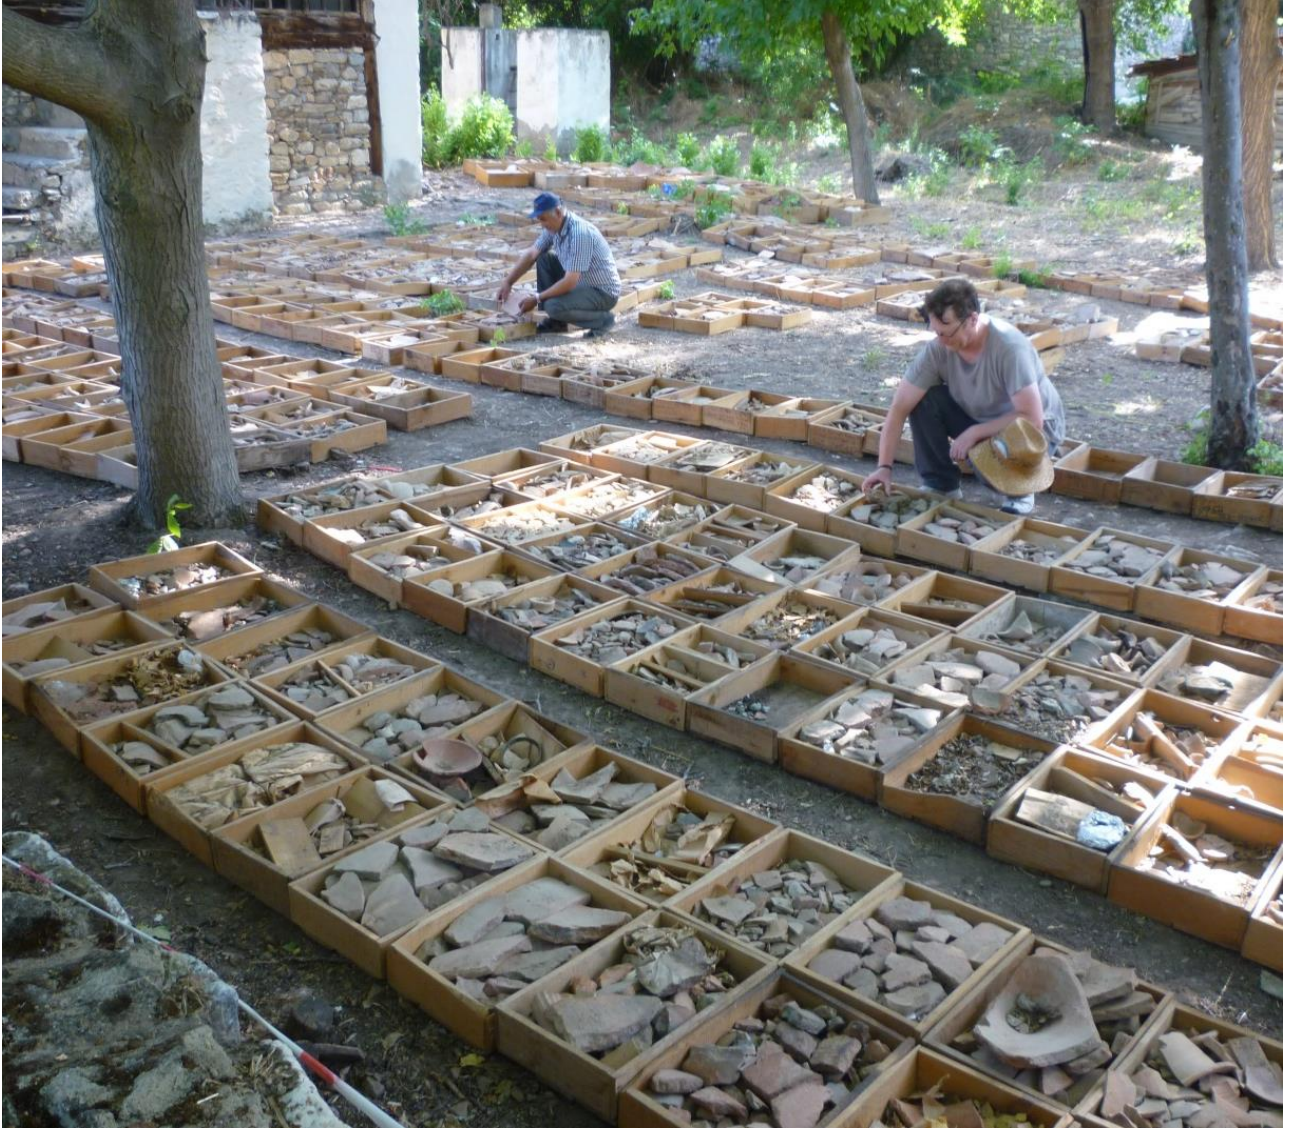
Res. 26: Eski kazılara ait seramiğin organize edilmesi (1961-1990), eski köy evi deposu (2014).

**Diğer.** Bazilika'daki iki eski açma doldurulmuştur. Müze lojmanı yanındaki eski köy evinde bulunan ve Kenan Erim'in kazılarında kalma seramik ve kemik kasaları yerlerinden alınmış (Res. 26) ve kazı evi depolarına taşınmıştır. Böylece eski köy evi, gelecekte muhtemel bir restorasyon için temizlenmiştir.

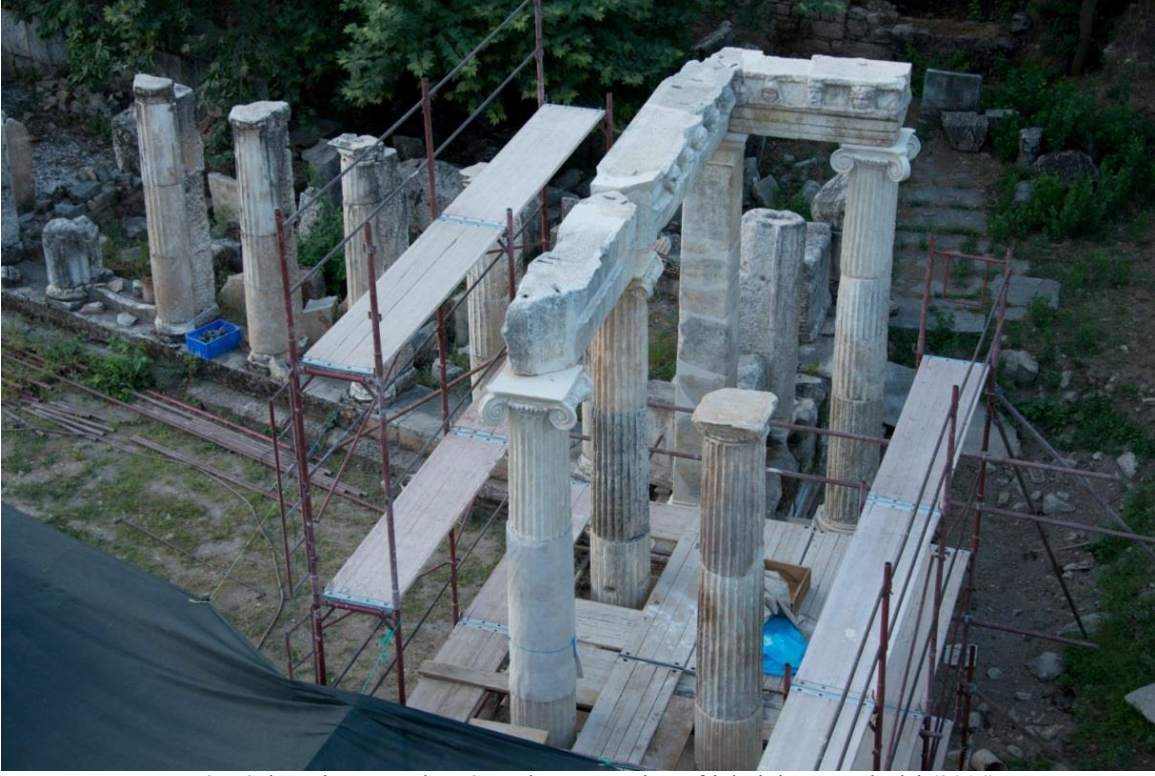
Res. 27: Sebasteion Propylon. Sütunların ve arşitrav frizlerinin anastylosisi (2014).

**Sebasteion Propylon'u.** Sebasteion'un batı tarafında bulunan propylon'un anastylosis'i 2012'de başlamış, Gerhard Paul ve Thomas Kafer tarafından yönetilmiştir. Proje, J.M. Kaplan Fund tarafından desteklenmektedir. Çalışma, 2013'te binanın güney tarafına, 2014'te ise kuzey tarafına yoğunlaşmıştır. Alt kattaki podyumlar onarılmış, desteklenmiş ve sütunların dikilmesi için hazır hale getirilmiştir (Res. 28). Kaideler, sütun tamburları, başlıklar ve arşitravlar onarılarak taşıyıcı özellikleri geri kazandırılmıştır (Res. 29-31). Çelik destekli yapay taş, kayıp parçaların yerine konulup sonra da el ile şekillendirilmiştir. Tamamen kayıp olan bazı parçalar ise (bazı sütun tamburları ve başlıkları) destekli yapay taştan dökülmüştür. Kuzey taraftaki birinci kat sütunların dikilmesi gerçekleştirilmiştir (Res. 32-33).

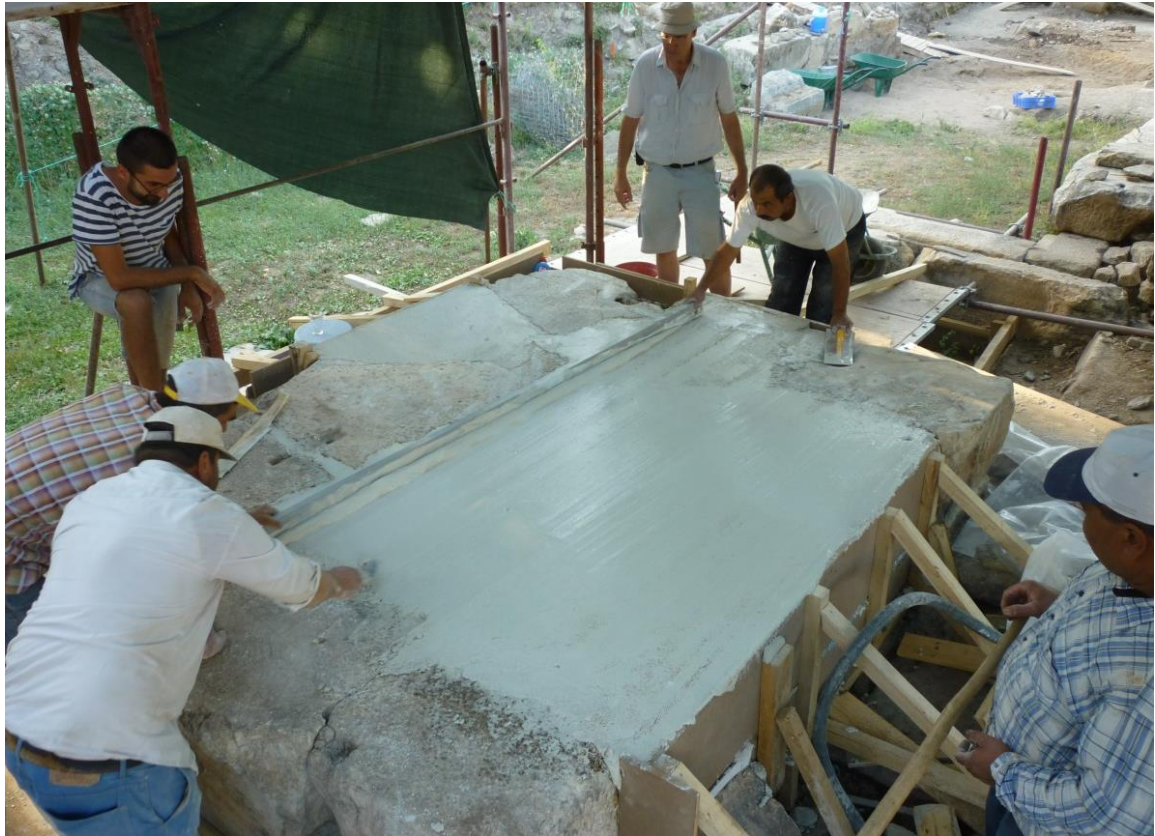
Res. 28: Sebasteion Propylon. Kuzey aedikula'nın temel ve stilobatının sağlamlaştırılması (2014).

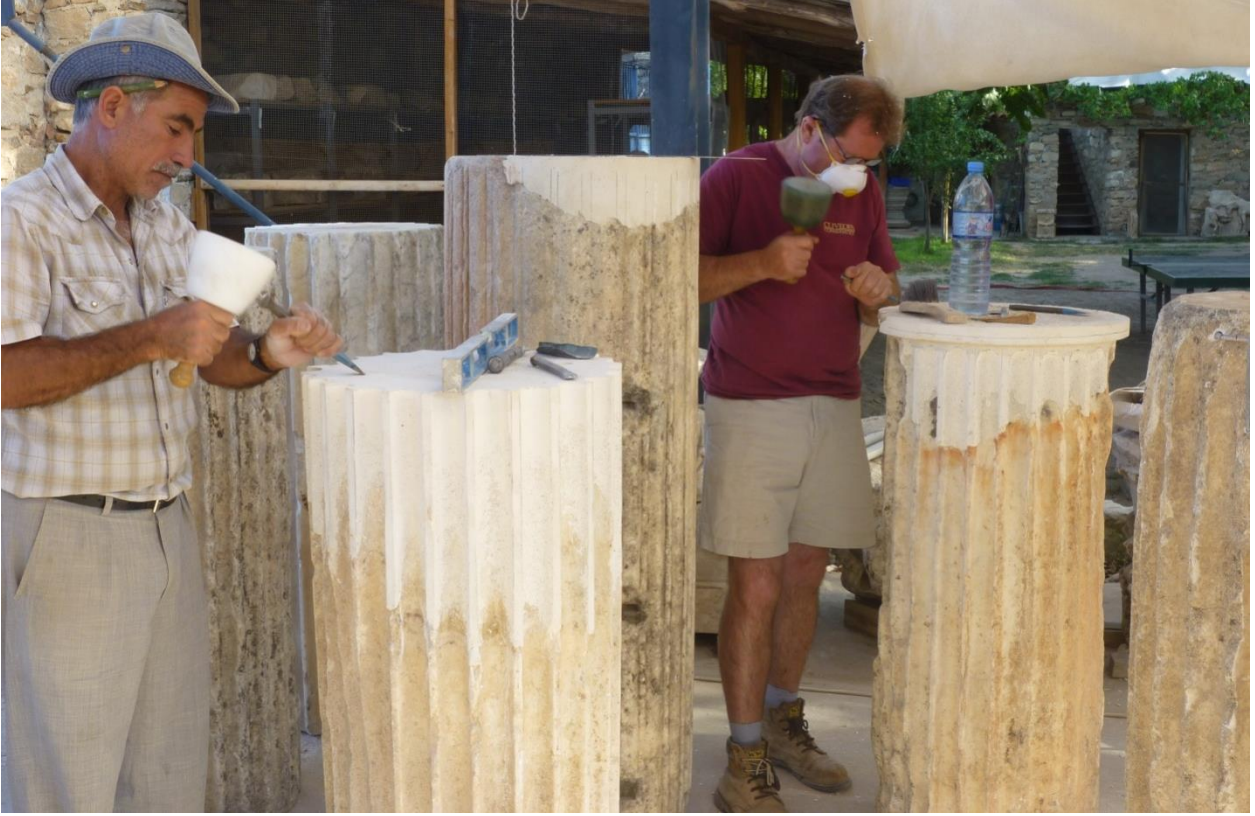
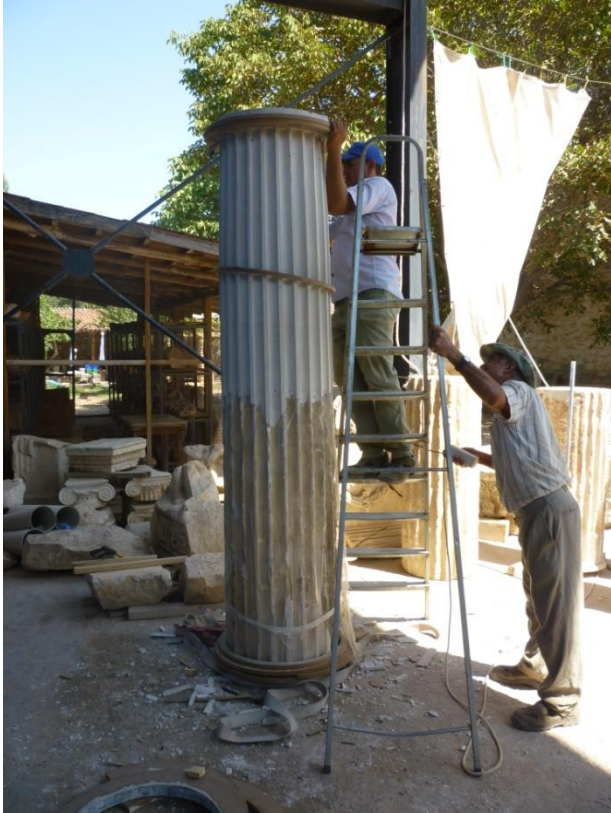
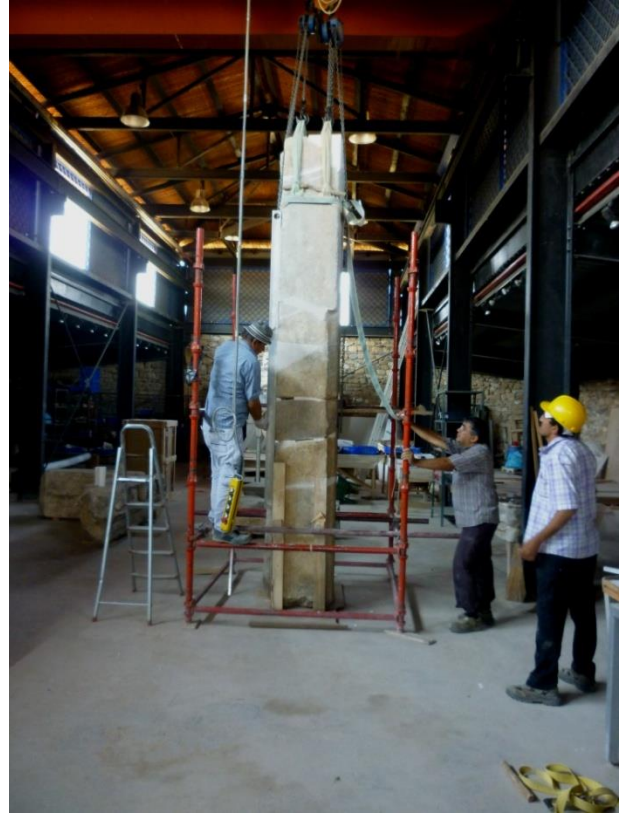
Res. 29-31: Sebasteion Propylon. Sütunların ve payelerin konservasyon işliğinde onarılması (2014).

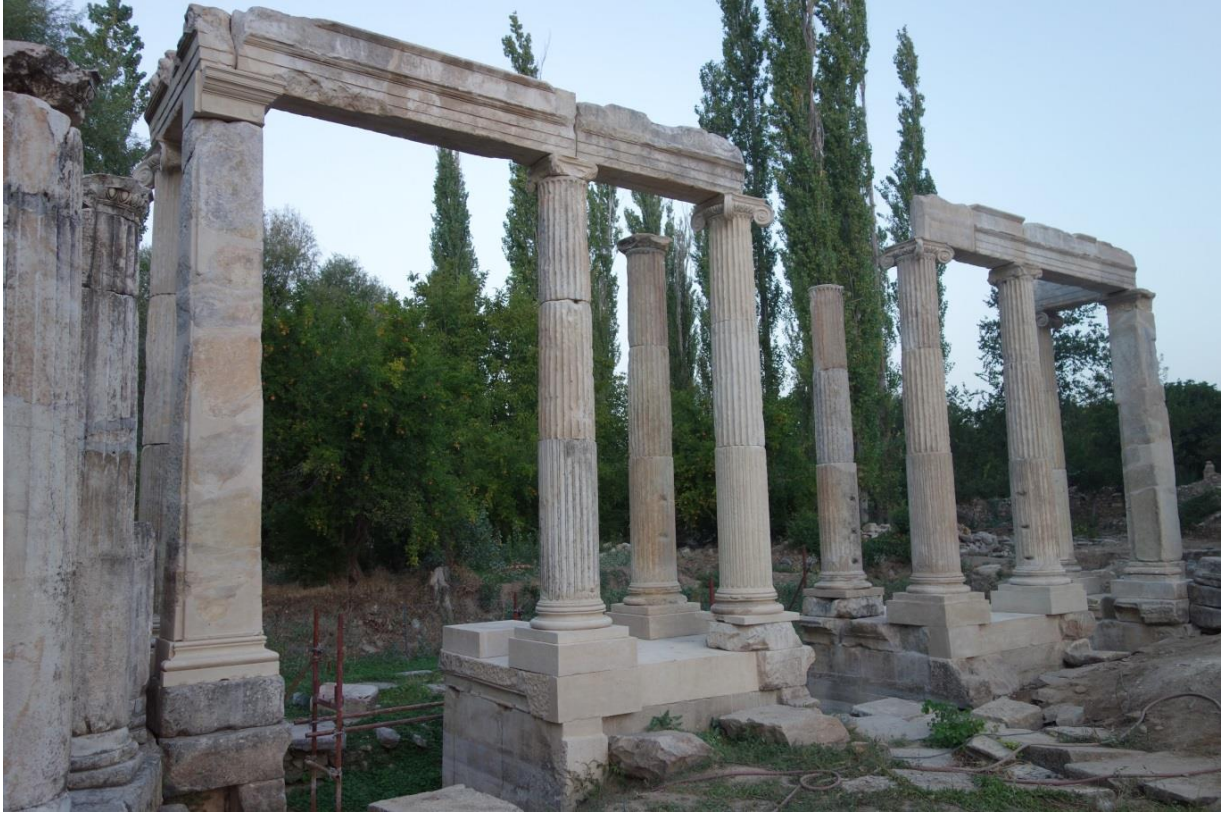
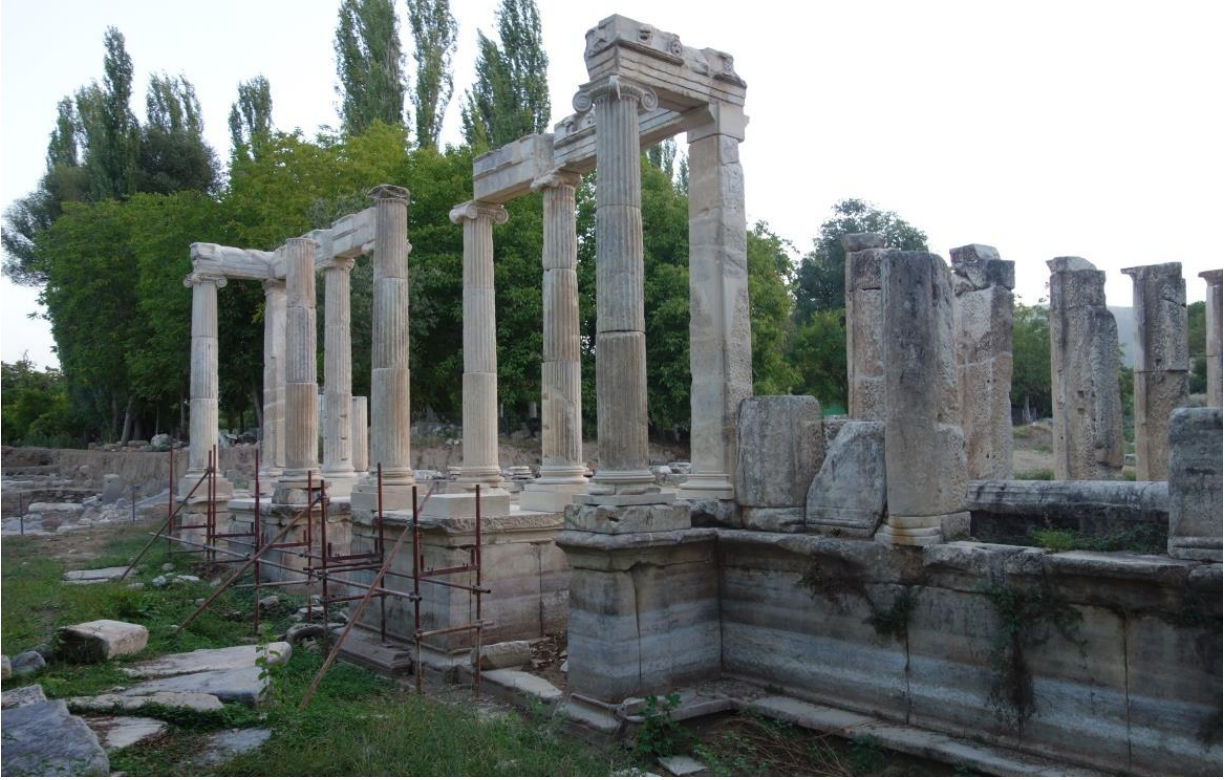
Res. 32-33: Sebasteion Propylon. İon düzeni birinci katın anastylosis'i. İçeriden (doğu) ve dışarıdan (batı) görünüm (2014).

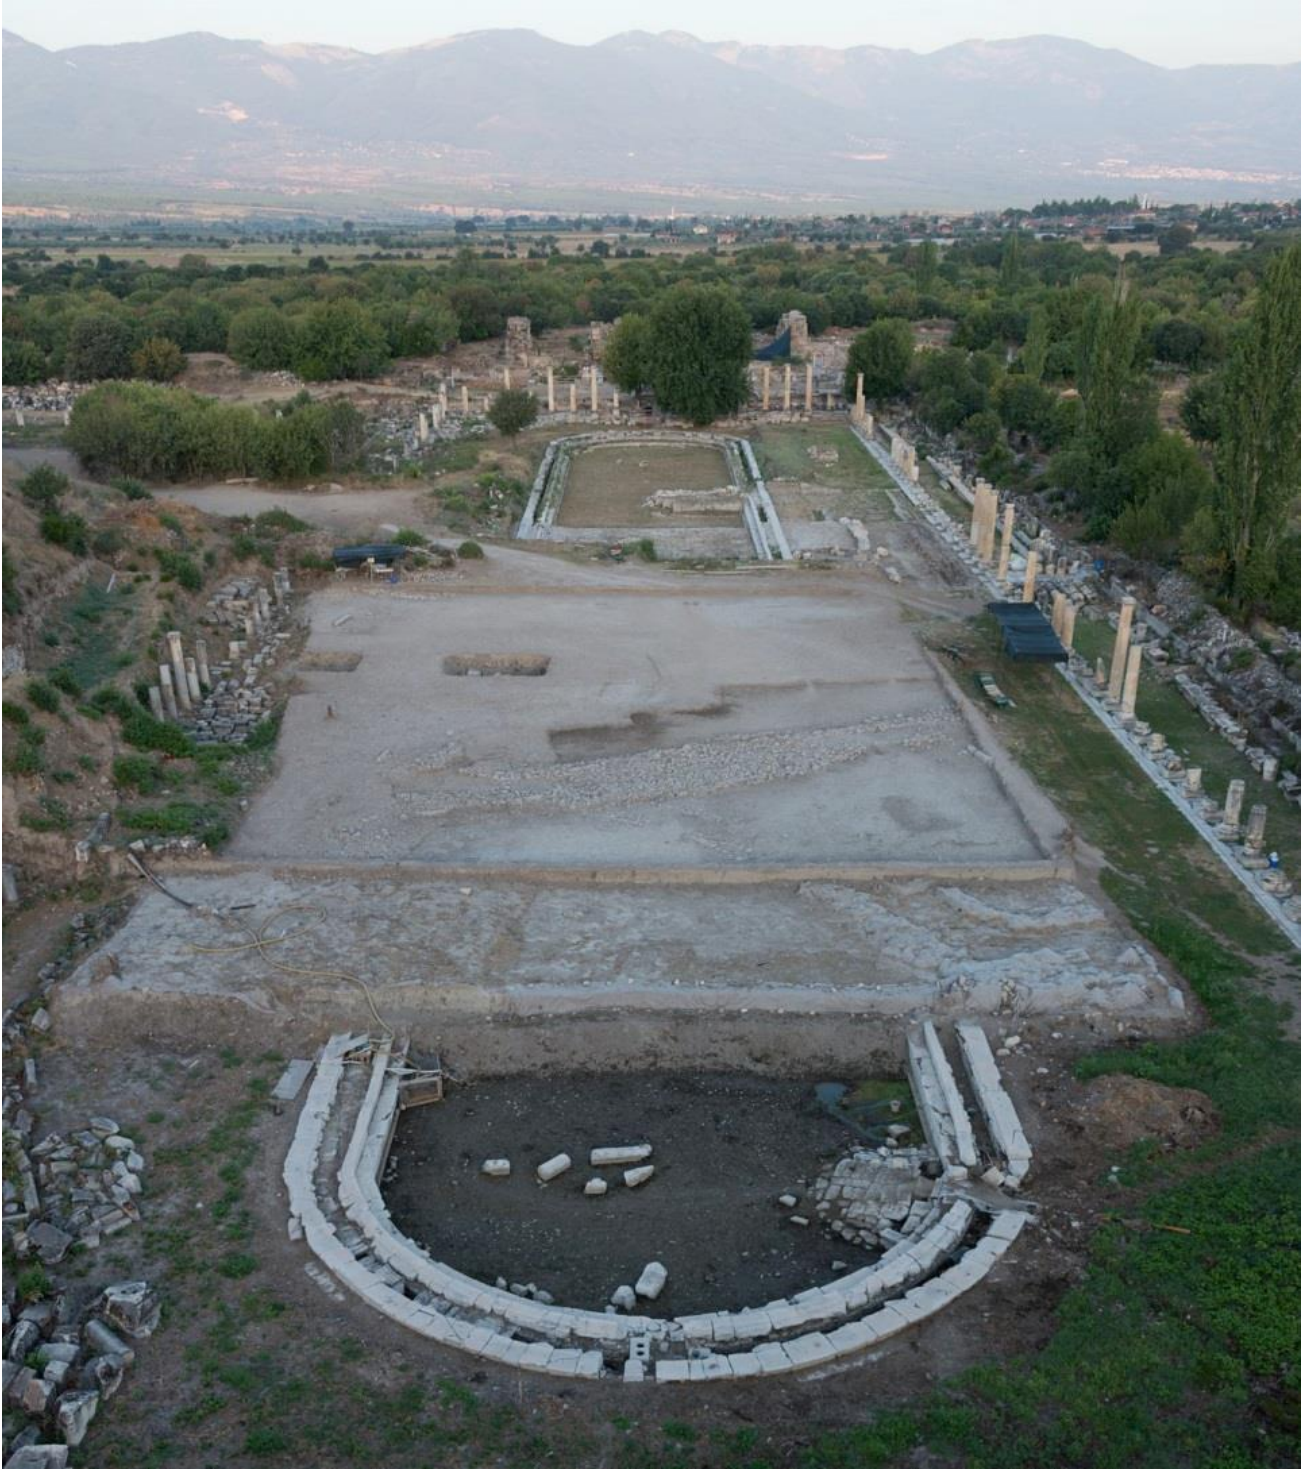
Res. 34: Güney Agora ve havuz. Açma SAğ. 14.1 (ortada), doğudan görünüm (2014).

*S.Ag.14.1.* Ana kazı açması, geçen yılın açması S.Ag.13.2 ile 1984'te havuzun ortasında kazılmış sondajı kapsayacak ve sadece batı tarafta vinç için 10 m'lik bir alan bırakacak şekilde yerleştirilmiştir (Res. 34-36). Açma, doğu-batı doğrultusunda 52.59 m, kuzey-güney doğrultusunda ise 37.27 m boyutlarında, 1920 m<sup>2</sup> lik bir yüzölçümüne sahiptir. Bu alan ortalama 0.5 m derinliğe kadar kazılmış, 1000 m<sup>3</sup> toprak çıkarılmıştır. En üst toprak tabakası bütün açma boyunca kaldırılmış, güneybatıda üç adet ortaçağ sonrası duvarı ve bir dizi tarla sınırı olabilecek duvar bulunmuştur. Duvarların üzeri yıkıntı ile kaplı olup bunlar muhtemelen yıkık üst duvarlardır. İki parça yazıtlı epitaf üst toprakta bulunmuş, yazıtlı bir mermer epigram use açmanın güneydoğusundaki ortaçağ sonrası duvarda kullanılmış halde bulunmuştur.

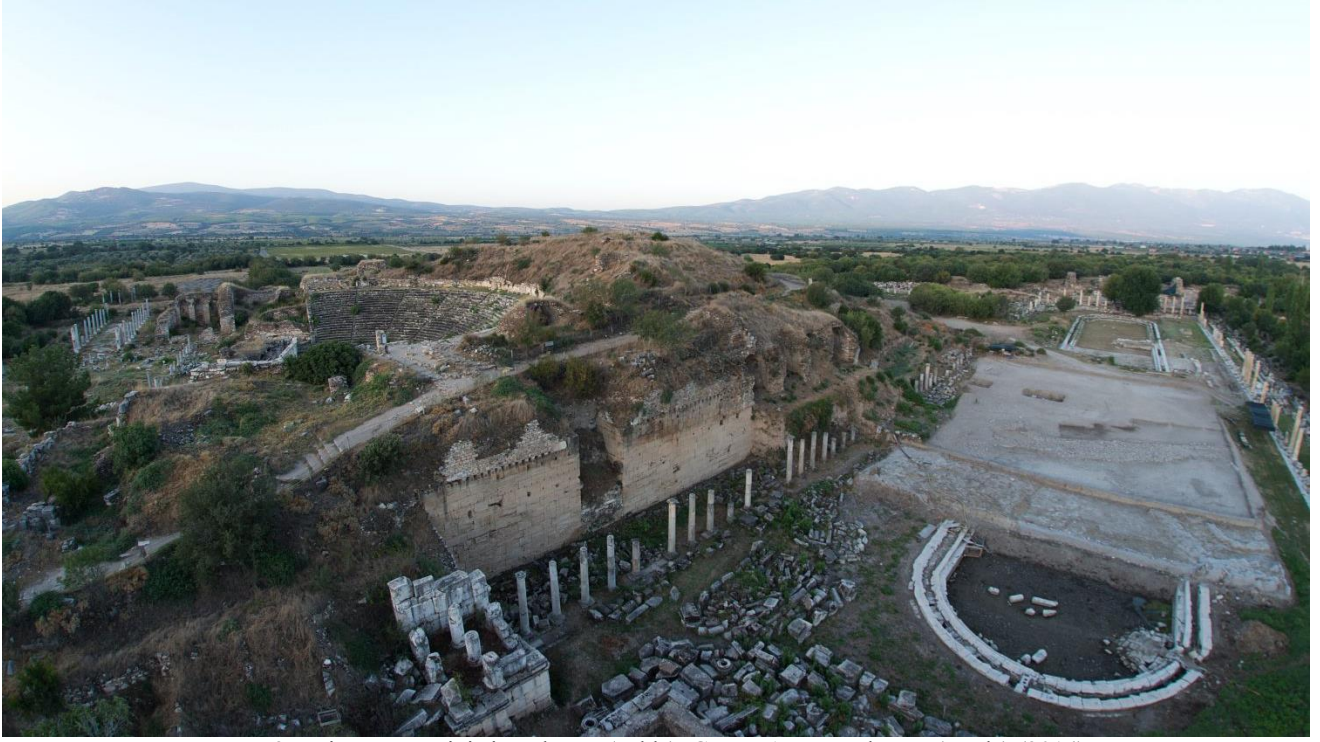
Res. 35: Tiyatro tepesi, istinat duvarı (solda). Güney Agora ve havuz (sağda) (2014).

**Tiyatro tepesi.** Tiyatro tepesinin batı tarafındaki iki adet büyük açma, 1970 ve 80'lerdeki kazılardan sonra açık bırakılmıştır. Bu açmalar tiyatro tepesini sağlamlaştırmak ve toprağın akmasını önlemek için doldurulmuştur. Tepenin doğusundaki turist merdiveni onarılmış (Res. 15-16), Agora Kapısı'na ait büyük bloklar ise, doğudan yaklaşan gezi güzergahını etkilememesi için kaldırılmıştır.

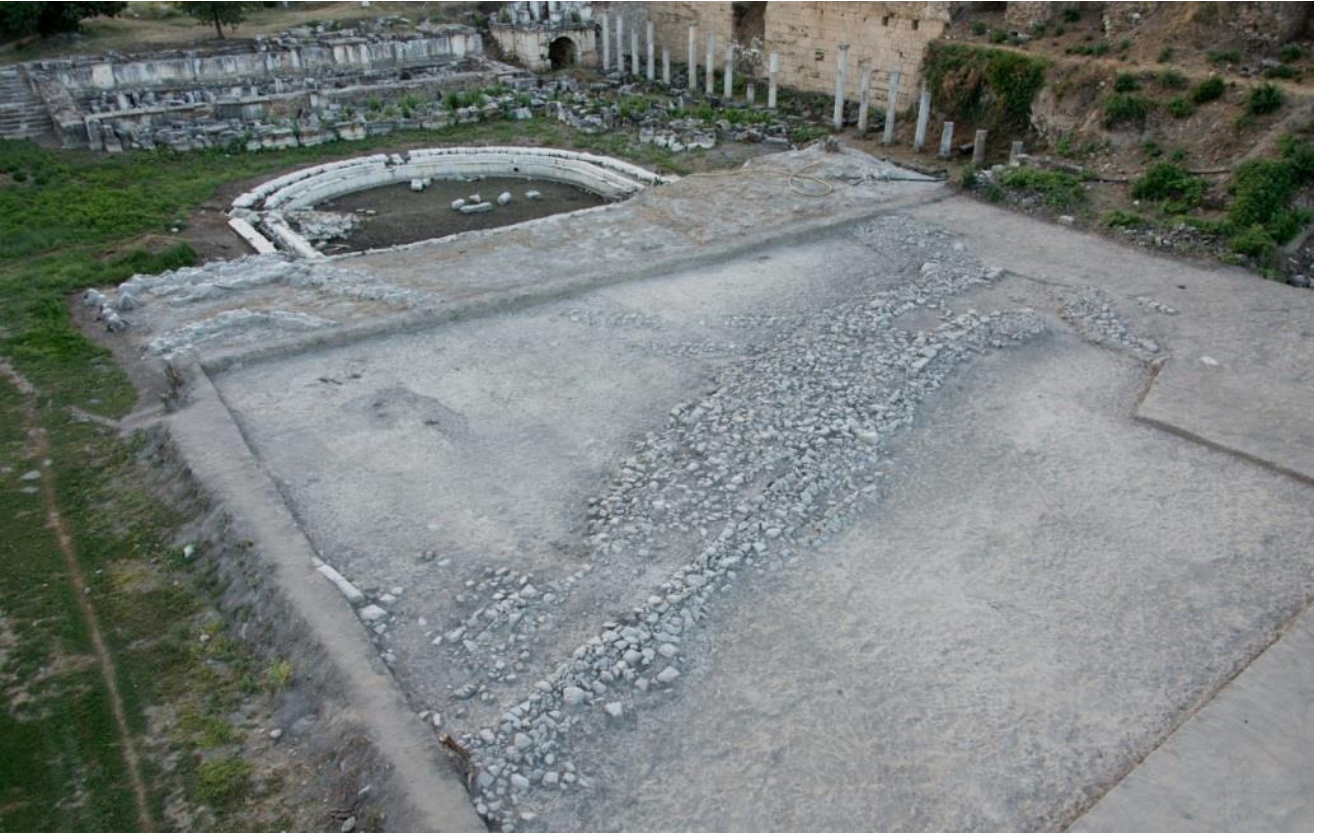
Res. 36: Güney Agora ve havuz. Açma SAğ. 14.1, güneybatıdan görünüm (2014).

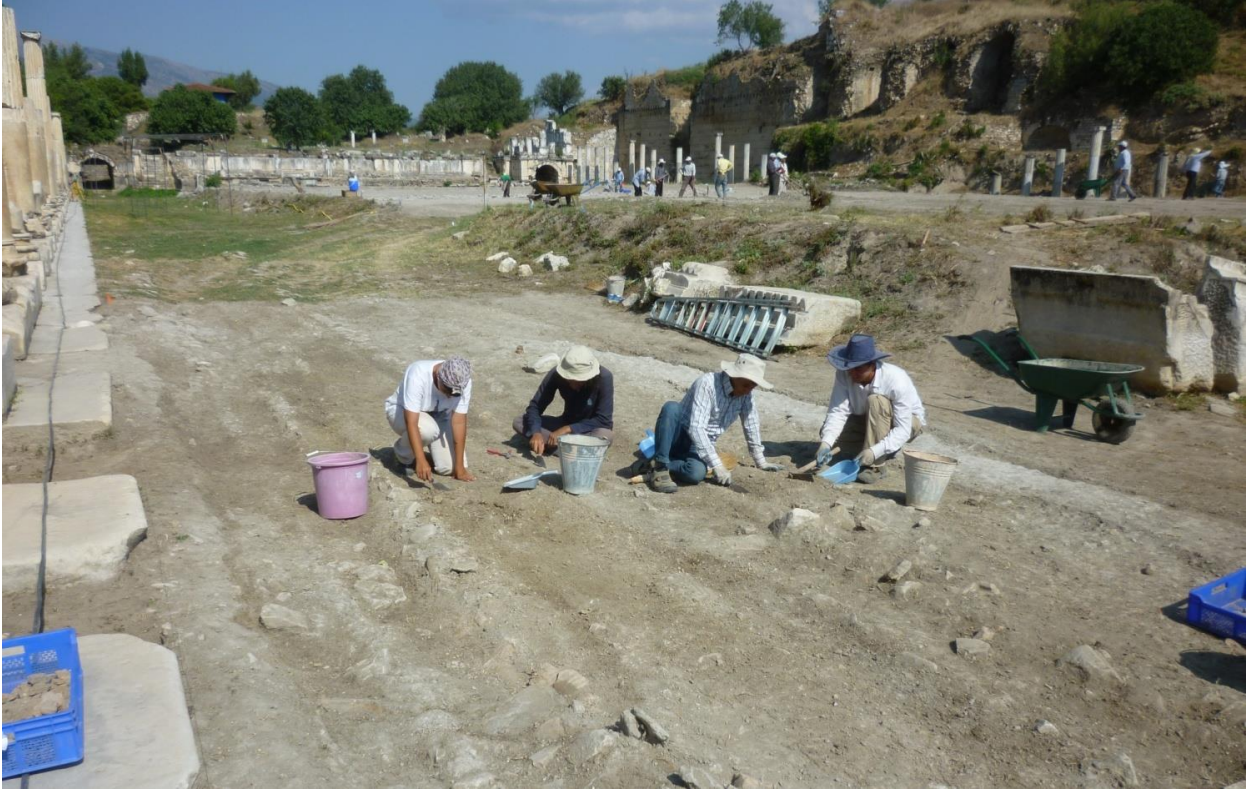
Res. 37: Güney Agora. Açma SAg. 14.2, havuz ve kuzey stoa arasındaki çalışma, batıdan görünüm (2014).

*S.Ag.14.2.* Açma S.Ag.13.1'nin kuzey kısmı doğuya doğru kuzey stoa ile 1985 kazılarının bittiği yıkık korniş bloklarından 16.3 m uzatılmıştır (Res. 37). Çalışma, burada taban seviyesini yükselten ve zarar görmüş antik dolguyu temizlemek, bu dolgunun seneye kazılması için hazırlık yapmaya yoğunlaşmıştır. Bütün yeni oluşumlar, örneğin lastik tekerleği izleri ortadan kaldırılmıştır.

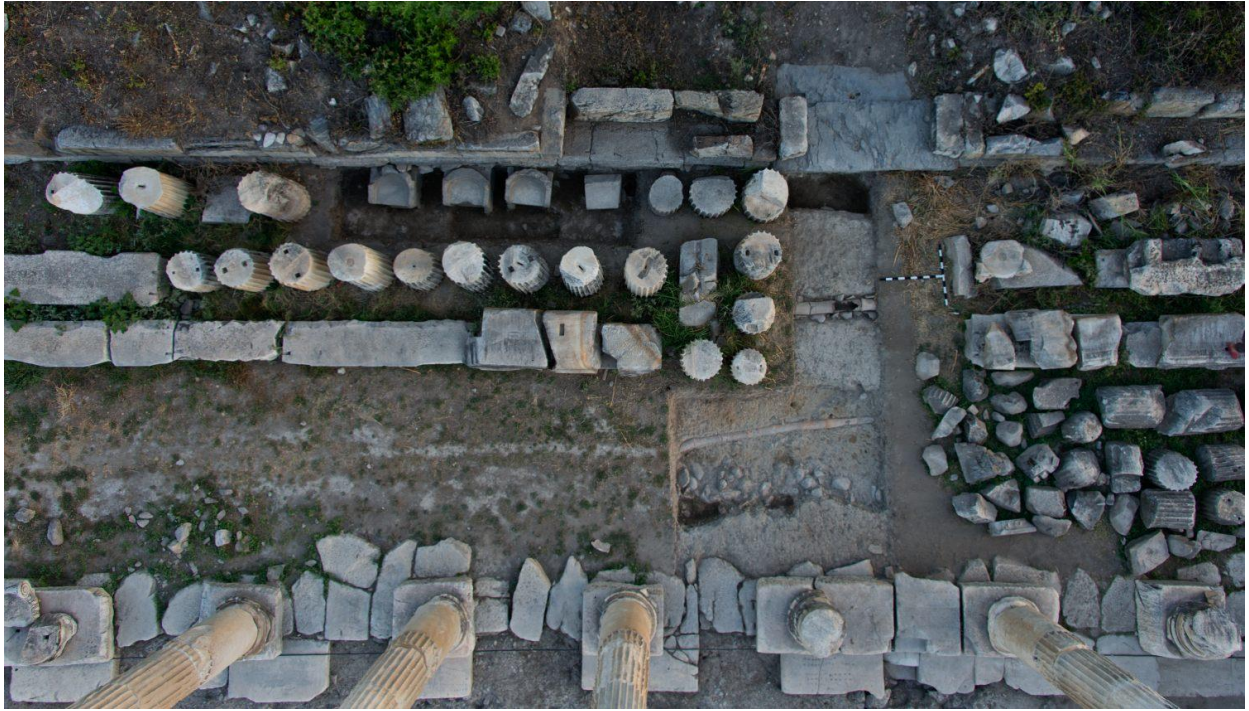
Res. 38: Güney Agora, kuzey stoa boyunca, stoa arka duvarına karşı bulunan Açma SAg. 14.3 and 14.4 (2014).

*S.Ag.14.3.* Kuzey stoa (Tiberius Portikosu) boyunca, Açma 14.2'nin kuzeyine bitişik, güney stilobattan Kuzey Agora ile Güney Agora arasındaki kapıdan güneye uzanan bir açma kazılmıştır. Açmanın amacı stoanın yapım aşamalarını ve geç antik onarım ve yenilemelerini incelemektir (Res. 38). Kazılar, açmanın güneyi ve merkezindeki su borusu çukurları ve stoanın arka (kuzey) duvarına dayalı derin çukura yoğunlaşarak imparatorluk dönemindeki yapım aşamaları ile üç adet daha sonraki aşamayı göstermiştir. Yapım aşamaları, kuzey duvarının bir parçasının stoanın kuzey ve güneyindeki parçaları ile birlikte, belki de Agora Kapısı'nda Ampelios ve Dulcitus tarafından yapılan onarımlarla birlikte geç antik dönemde yapıldığını ortaya koymaktadır.

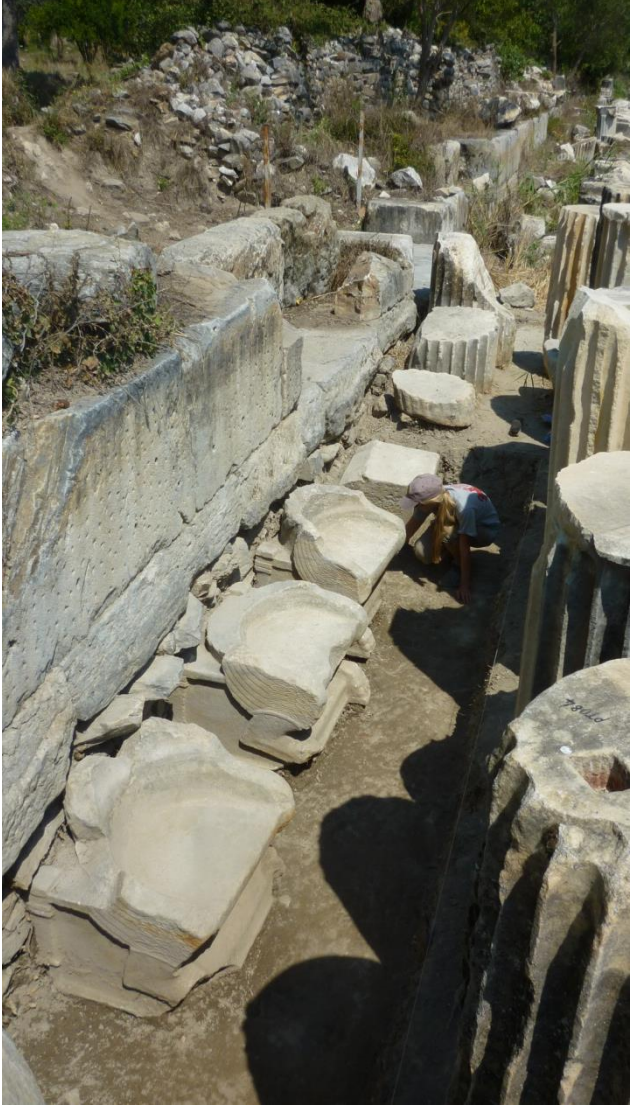
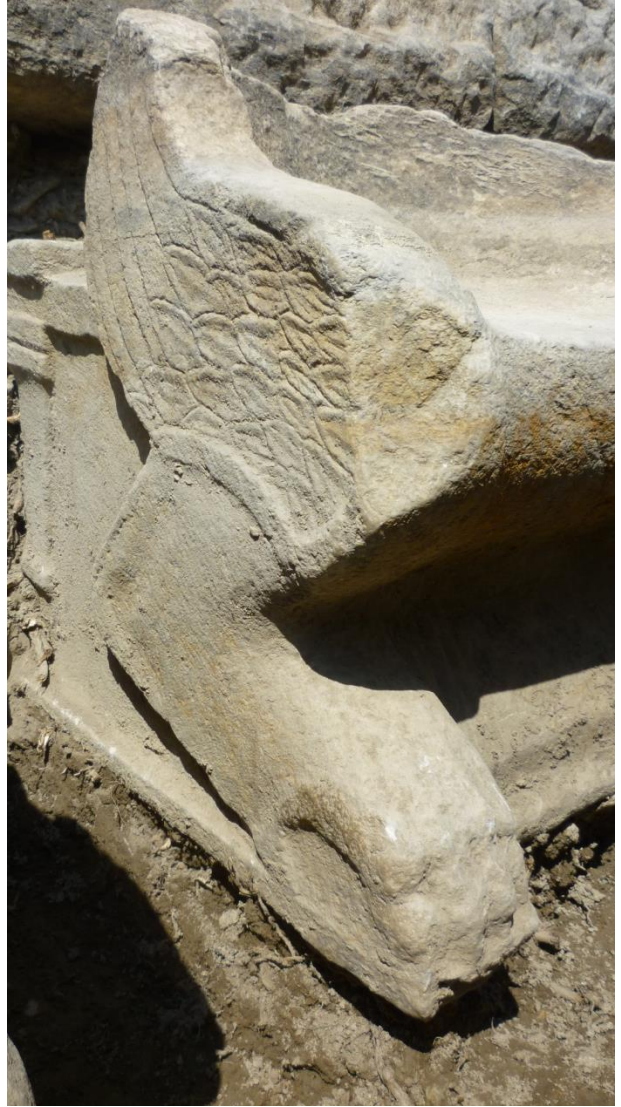
Res. 39-40: Güney Agora. Açma SAğ. 14.4, stoa arka duvarına dayalı ve zemin seviyesinden aşağıda bulunan tahtlar, batıdan görünüm (2014).

*S.Ag.14.4.* S.Ag.14.3'ün hemen batısında ki eski açmalar, kanatlarla süslü üç adet mermer taht ile dördüncü bir mermer oturak ortaya çıkarmıştır. Bunlar kuzey duvarın temellerine dayanmakta, antik döşeme seviyesinin altında bulunmaktadır. Tahtlar etrafında açılan küçük bir açma, bunların konteksini ve stoa ile stratigrafik bağlantısını ortaya koymayı amaçlamıştır (Res. 38-40). Kazılar göstermiştir ki bu tahtlar geç antik dönem seviyesinin altında, örgü duvarın tabanından dışarı taşan bir taş dizisinin altında bulunmaktadır. Tahtların altları kesilerek döşeme seviyesinin üstüne çıkmaları engellenmiştir. Böylece, oturakların muhtemelen bir geç antik dönem yenilemesi esnasında stoanın kuzey duvarına gömüldüğü

ortaya çıkmıştır. Bunlar, S.Ag.14.3'teki yenilemede görülen kil tabakası üzerine oturmaktadır. İlk hipoteze göre, oturaclar Bouleuterion'dan, muhtemelen yapının Güney Agora'da aktif olan Ampelius tarafından palaestra'ya çevrildiği dönemden gelmektedir (ALA 43).

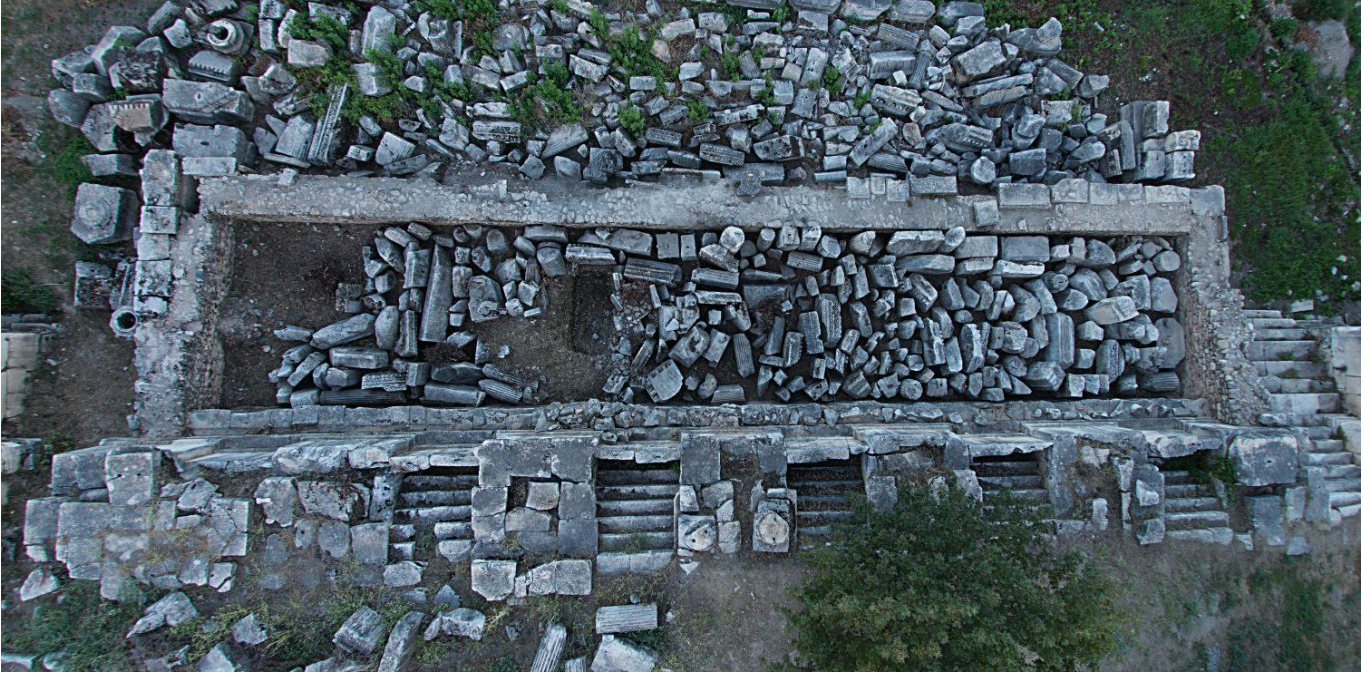
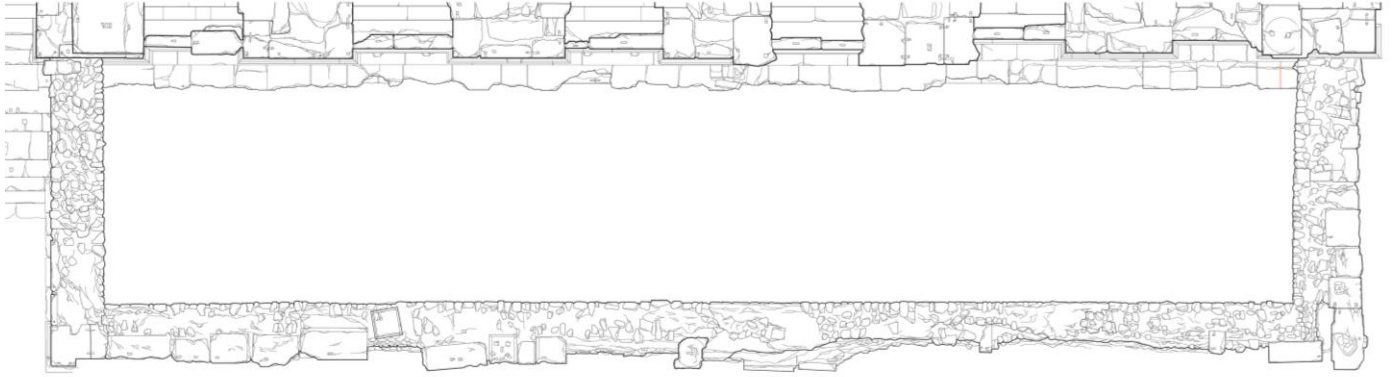
APHRODISIAS  
SOUTH AGORA  
AGORA GATE BASIN, STATE PLAN  
0 1 2 3 4m  
N

Res. 41-42: Güney Agora. Agora Kapısı önündeki geç antik dönem havuzu, havadan görüntüm ve taş plan (2014).

*Dokümantasyon.* Güney Agora'nın kuzey-güney kesiti, Tiyatro istinat duvarından kuzey stoa'ya kadar havuzun doğu ucu boyunca 1:50 ölçeğinde çizilmiştir (Emily Davidson and Lindsey Wong). Tiyatro istinat duvarının güneydoğu köşesinden Tiyatro tepesindeki tonozlu yapılara kadar olan kesiti 1:50 ölçeğinde çizilmiştir (Lindsay Wong). Kuzey stoa sütun sırasının vaziyet planı ve üzerindeki oyun tahtaları, graffiti ve mimari detaylar 1:25 ölçeğinde çizilmiştir (Emily Davidson). Agora Kapısı'nın önündeki su haznesinin detaylı vaziyet planı ise Harry Mark tarafından çizilmiştir (Res. 41-42).

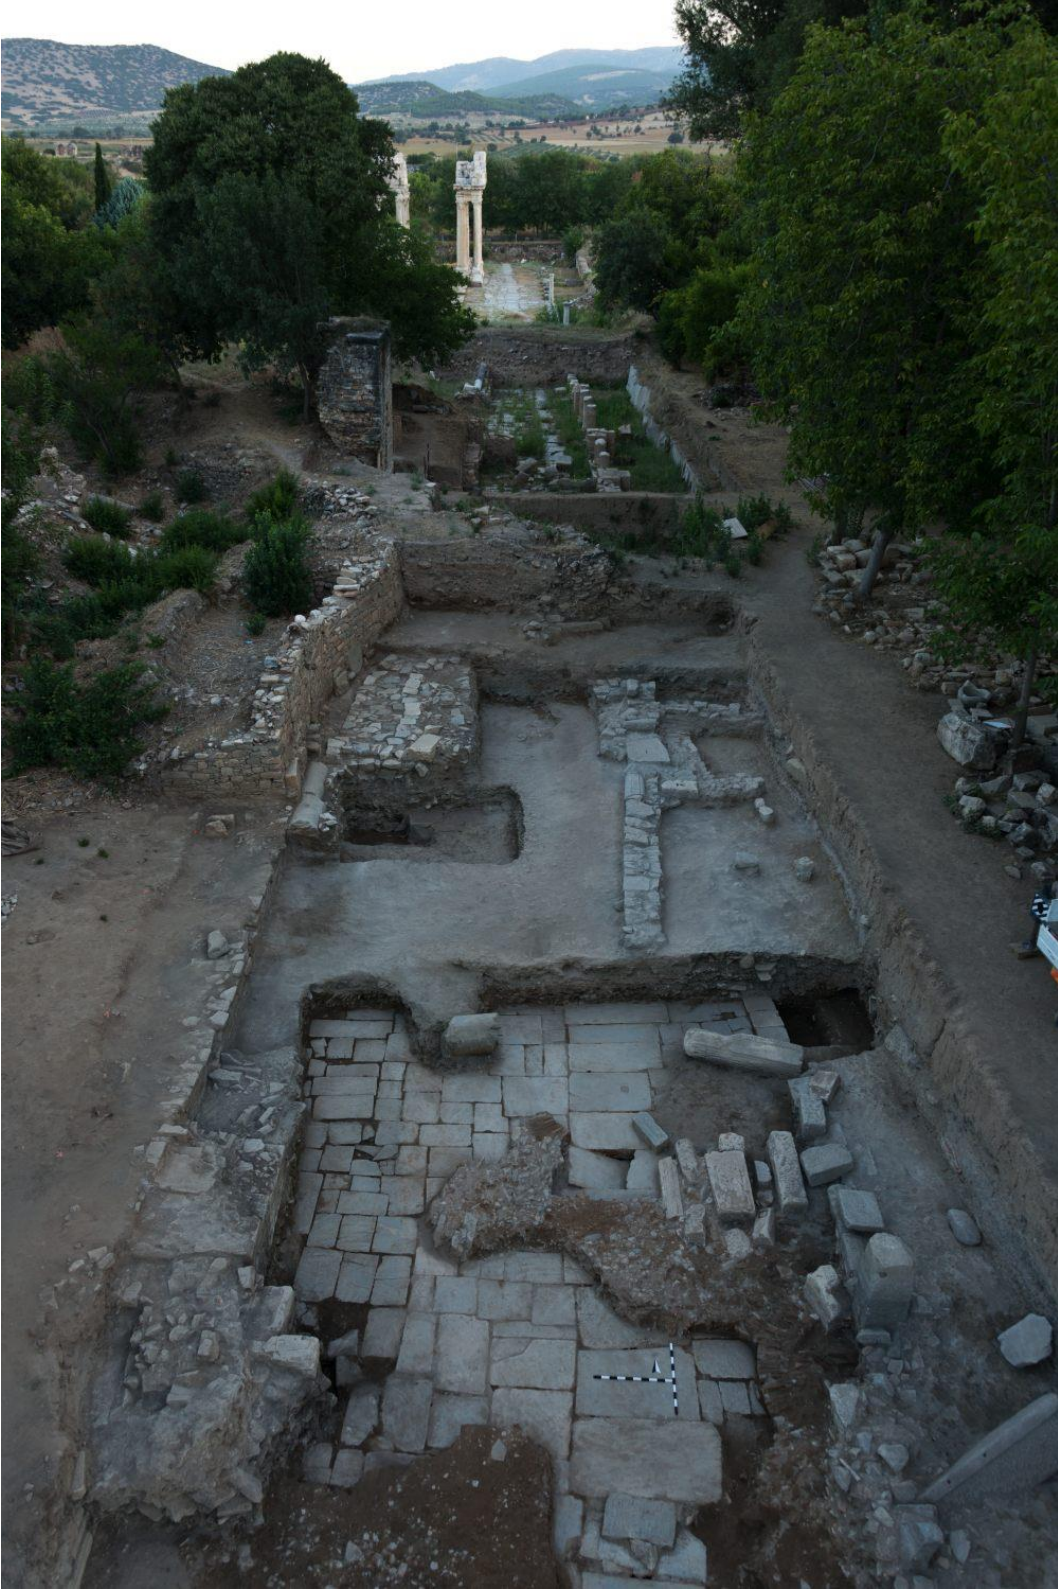
Res. 43: Tetrapylon Caddesi. Açma Nave 14.1, kazıdan sonra, güneyden görünüm (2014).

*NAve 14.1.* Tek bir açma (NAve 14.1, 34 x 12 m) Sebasteion Kuzey Bina'nın 2 m kuzeyine yerleştirilmiş, kuzeye 34 m, batıya 12 m uzanmaktadır (Res. 43). Caddenin tamamıyla cadde kolonatinin bir kısmını içermektedir. NAve 13.2 ve 13.3 açmalarında açığa çıkan Geyre yolu kısmen kaldırılmış, sadece bir kısmı in situ Roma kapı çerçevesi (2013'te Nave 13.2'de bulunmuştu) önünde korunmuştur. Geniş ve açık pithos'lardan oluşan Osmanlı işliğinin kaldırılması (2011'de kazılmış, 2013'te kaldırılmıştır) işliğin altından geçen bir dizi Bizans duvarı ve kanalını ortaya çıkarmıştır. Osmanlı işliği buluntularla erken 15. ve 16. yy.lara tarihlenmektedir. İşlik Bizans duvarlarının üzerine yapılmış ve 8 x 9 m'lik bir alanı ortadan kaldırmıştır. İşliğin kuzeyindeki Bizans duvarları, bir devşirme duvarı ve bunun doğu-batı "ek" duvarlarını içeren uzun kuzey güney yapısının parçasıdır. Osmanlı işliğinin güneyinde bir platform ve bir dizi kanal ortaya çıkmıştır.
