# APHRODISIAS 2014

## SONUÇ RAPORU

New York Üniversitesi ekibi Aphrodisias'ta 14 Haziran-23 Eylül 2014 tarihleri arasında üç ay süren konservasyon, restorasyon ve arkeolojik çalışma sezonu gerçekleştirmiştir. Sürdürülen çalışma konservasyon, restorasyon, araştırma ve yayın ağırlıklıdır. Ekibimiz, mezun ve öğrenci olmak üzere 60 adet arkeolog, sanat tarihçi, konservatör, epigraf, statik mühendisi, restoratör, surveyci, fotoğrafçı, çizimci ve numizmattan oluşmaktadır. Devlet temsilcileri Çorum Müzesi'nden Resul İbiş (14.06.2014-27.07.2014) ve Samsun Müzesi'nden Mustafa Kolağasıoğlu'dur (27.07.2014 -23.09.2014).

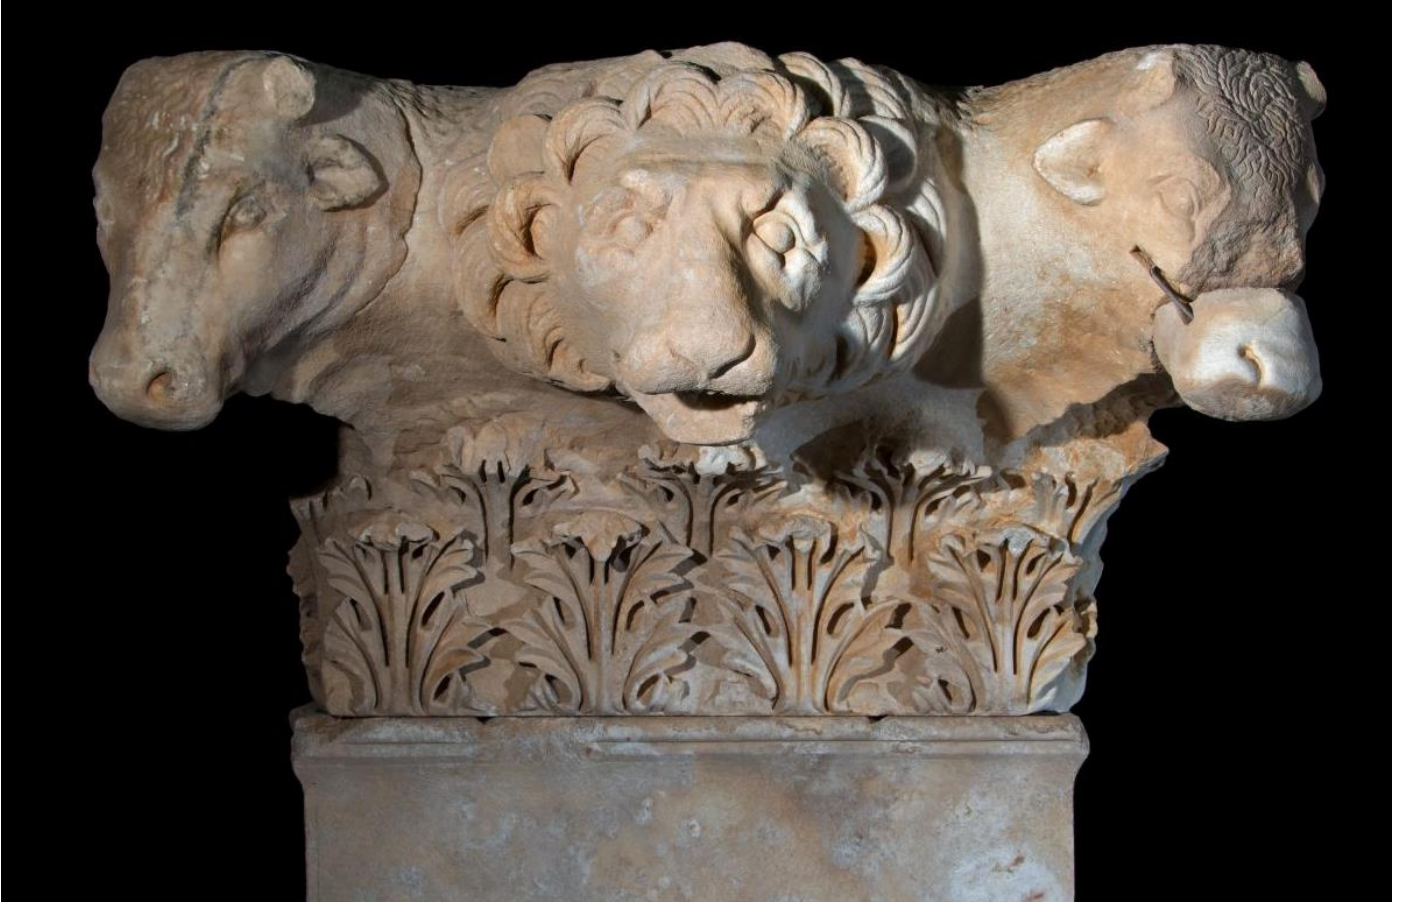
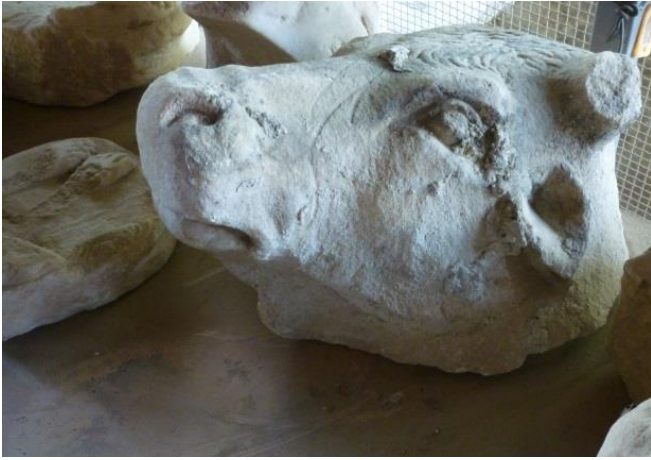
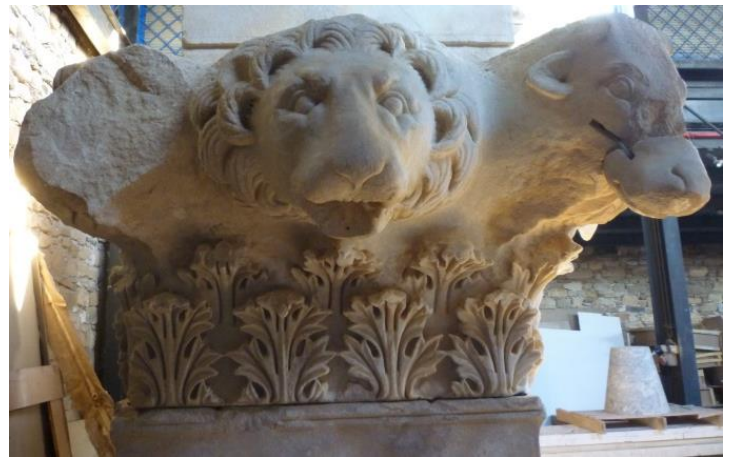
Res. 46-48: Bazilika. Güney Salon'daki kompozit başlığa ait depoda yeni bulunan ve restore edilen boğa başı (2014).

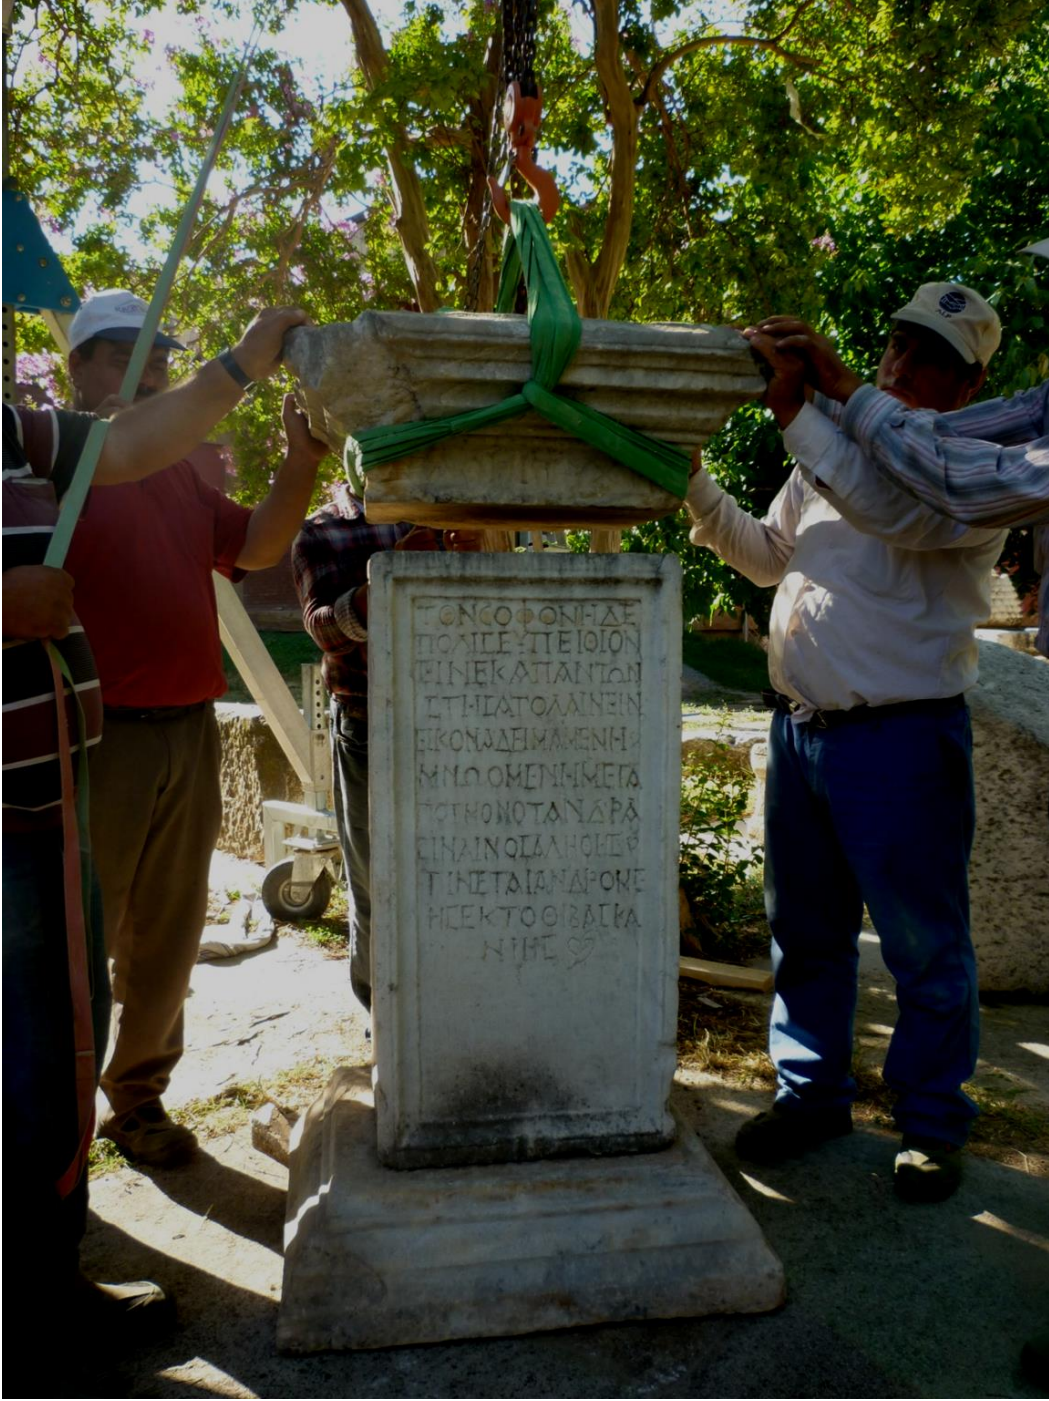
Res. 49: Hadrian Hamamı'ndan heykel kaidesi.  
Eupeithiosun heykeli için devşirme malzemeden yapılmış kompozit kaide, M.S. 4. yy. (2014).

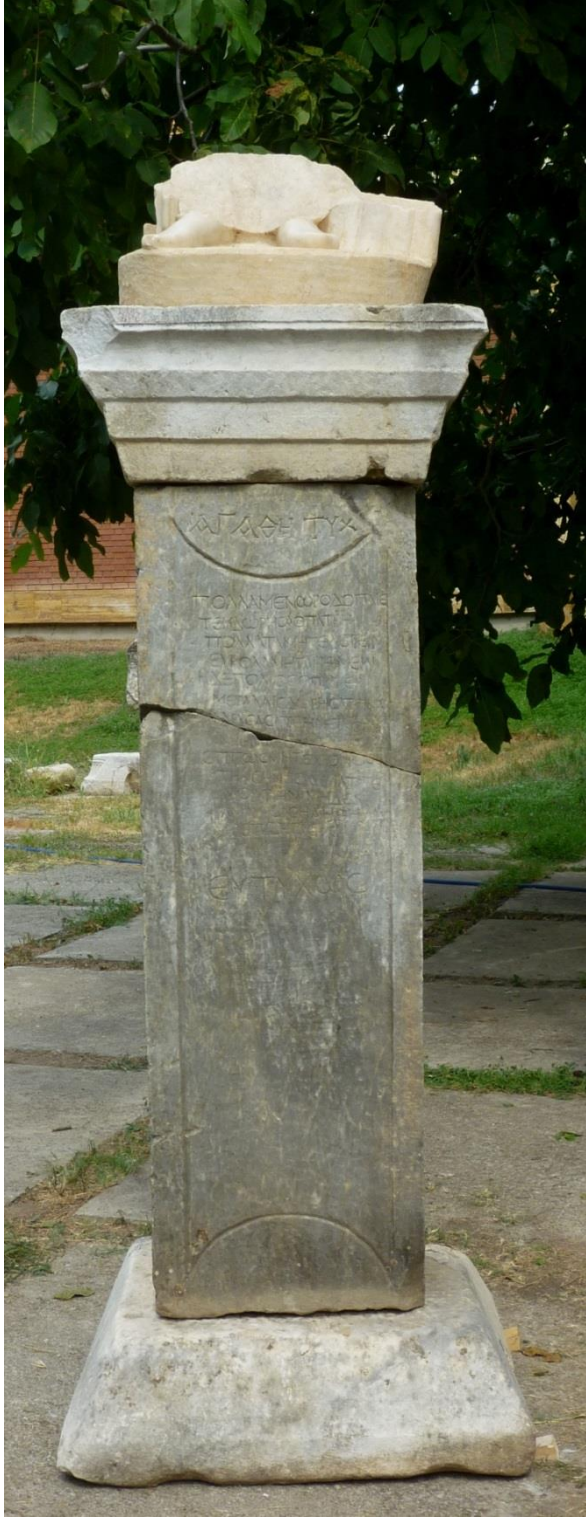
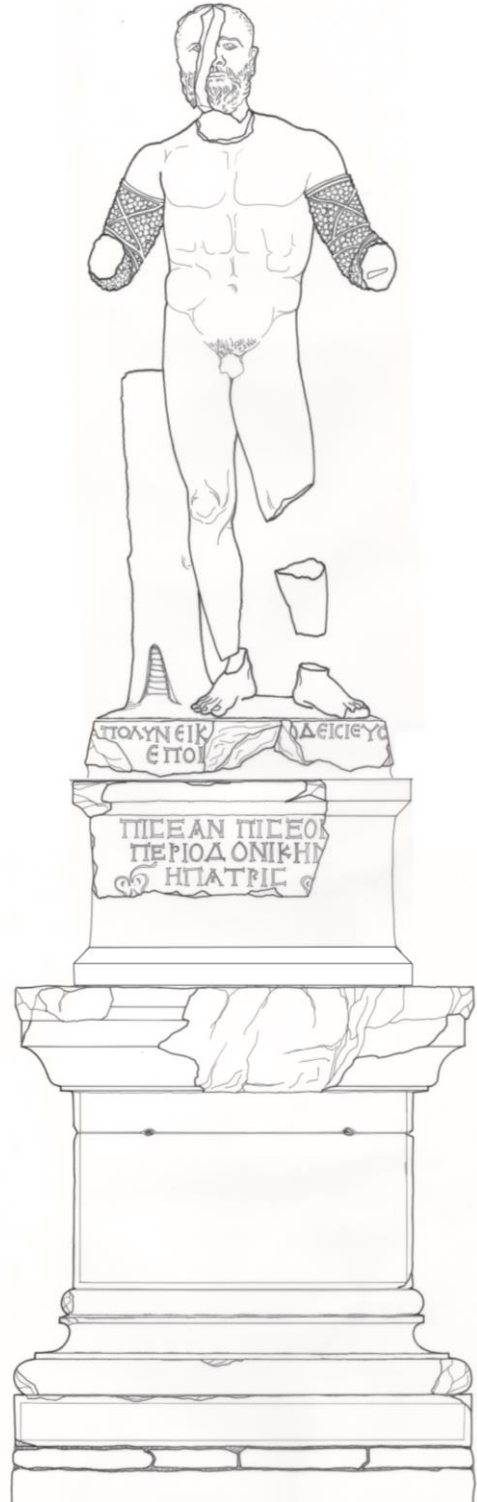
Res. 50-51: SOL, Rhodopaios için kompozit kaide, M.S. 6. yy, Hadrian Hamamı'ndan. SAĞ, boksör Piseas için rekonstrüksiyonlu çizim, M.S. 4. yy, Tiyatro güney analemma duvarı (2014).

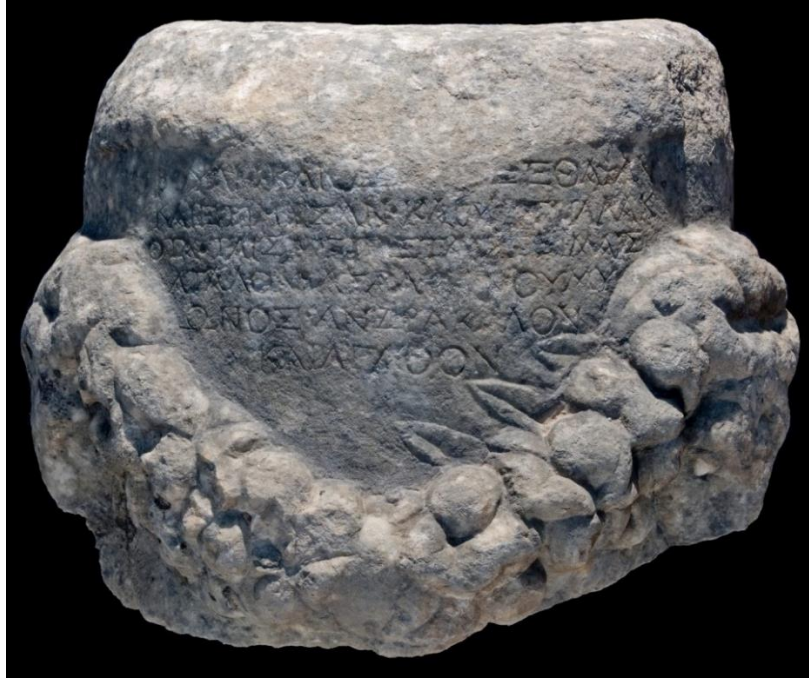
Res. 52: Atalos için yazıtlı mezar sunağı (I-14-10), M.S. 1.-2. yy, Hadrian Hamamı *praeefurnium* kısmında bulunmuştur (2014).

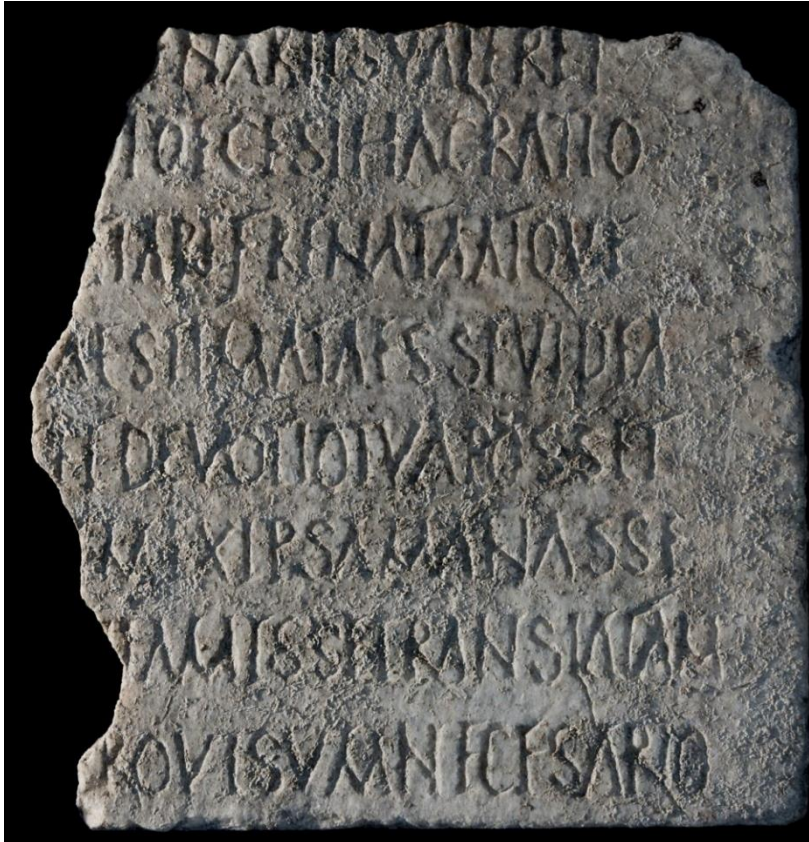
Res. 53: Diokletianus'un Fiyat Edikti parçası (I-14-13), M.S. 301, Güney Agora'nın batı stoasında bulunmuştur (2014).
