APHRODISIAS 2018

SONUÇ RAPORU

1. TETRASYLON CADDESİ

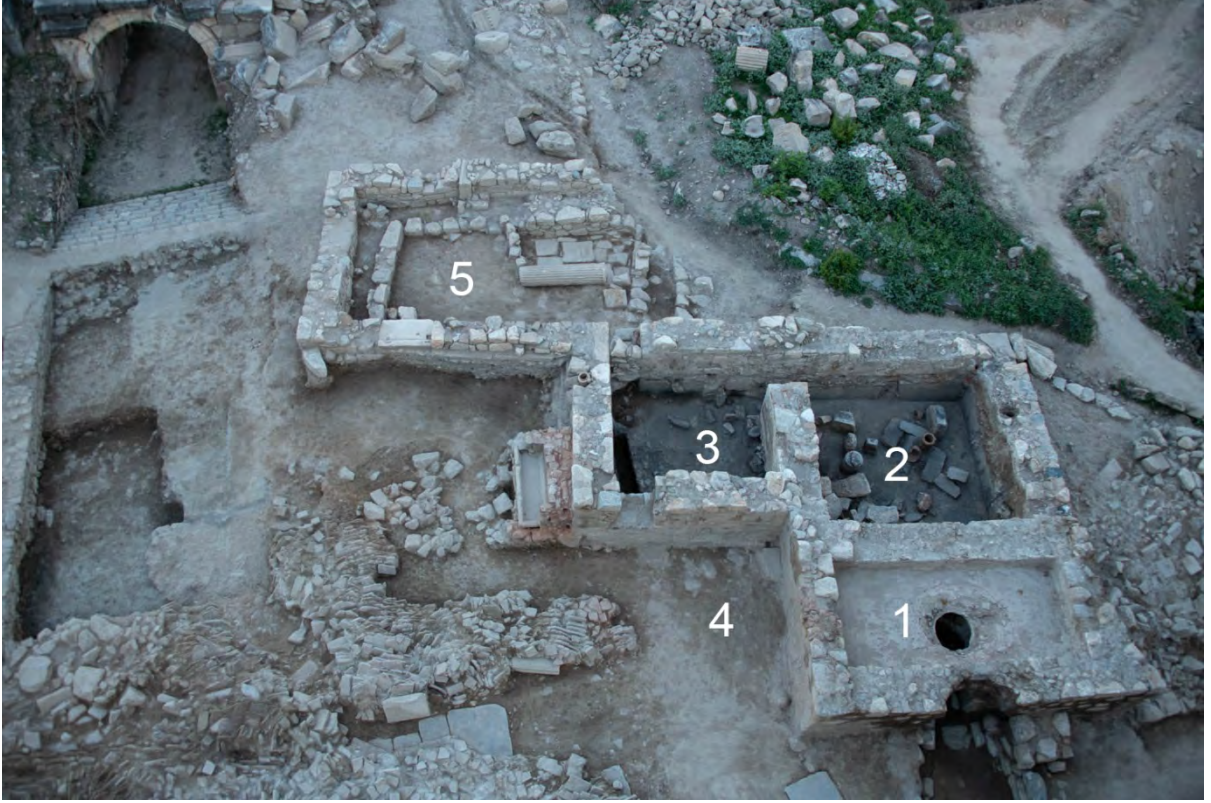
Res. 3: Tetrapylon Caddesi (kuzey sağ tarafta). Yukarıdan Selçuklu Hamamı'nın görünümü, üst tarafta yeni kazılan ve iç duvarı boyunca oturma bankları bulunan oda (batıda) (5) (2018).

Selçuklu Hamamı (Res. 3). 2 ve 3 no.lu odalarda hypokaustun kalan kısımlar kazılmış ve hypokaustun Roma İmparatorluk dönemi cadde seviyesine kadar indiği gözlemlenmiştir. 2 no.lu odada ve 2 ile 3 no.lu odaları ayıran duvarın altında beş adet erken dönem cadde döşeme taşı ortaya çıkarılmıştır. Bunların seviyesi çok daha büyük boyutlu olan geç Roma döşeme taşlarının 1 metre altındadır. Buna göre Selçuklu Hamamı'nın inşası sırasında geç Roma cadde seviyesinin altına inildiği ve erken imparatorluk cadde seviyesine ulaşıldığı anlaşılmıştır. Yapının alt kısımlarında olasılıkla geç roma cadde revağından devşirilen büyük boyutlu bloklar kullanılmıştır. 3 no.lu odanın doğu duvarından ele geçen bir blok, cadde revağında devşirme olarak kullanılmış dişli yatay saçak kornişleriyle benzerlik göstermektedir. Öte yandan 3 no.lu odanın dış duvarında bir çeşme (sonradan hayvan yalağı olarak kullanılmış) ve batıda hamama sonradan yapılmış bir eklenti ortaya çıkarılmıştır. 5 no.lu oda olarak adlandırılan bu eklenti büyük boyutludur ve odanın iç duvarları banklarla çevrelenmiştir. Erken Osmanlı döneminde bu hamam yapısı batıya, Agora Kapısı'nın arkasına ve 5 no.lu odaya doğru uzanan bir konuta dönüştürülmüştür

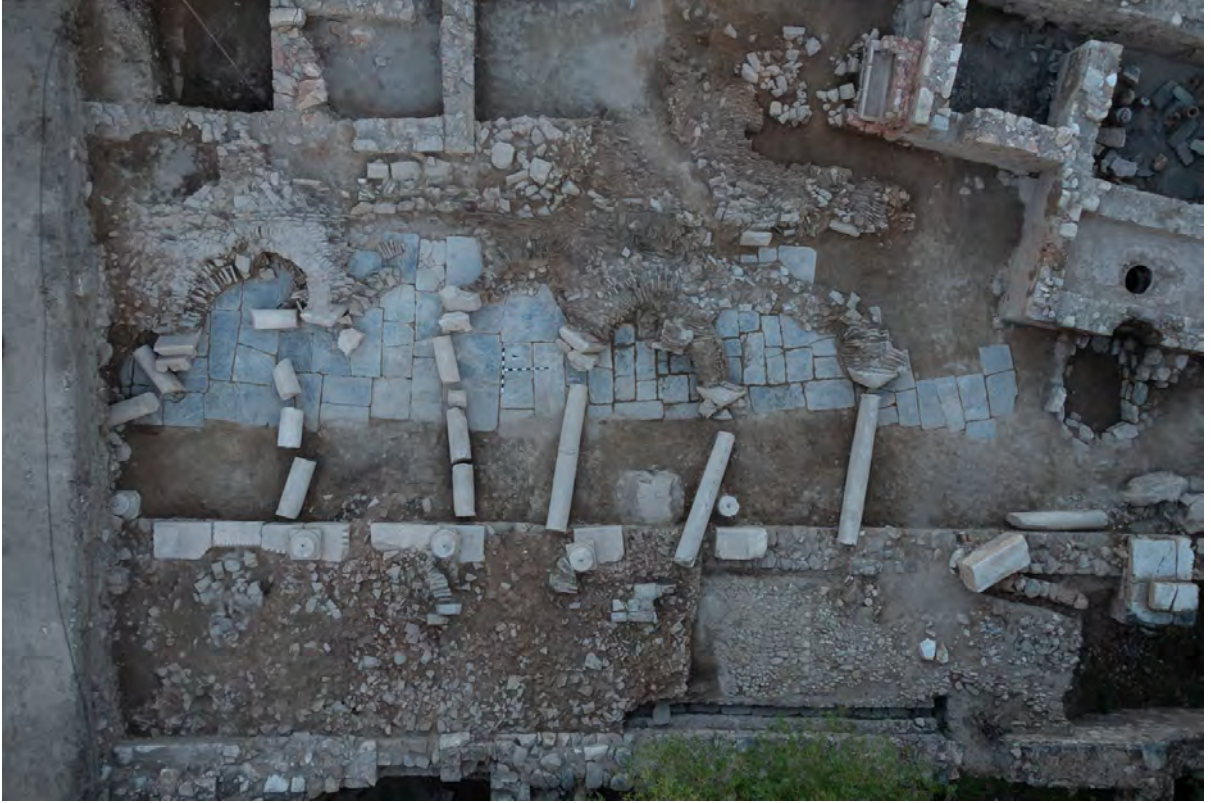
Res. 4: Tetrapylon Caddesi (kuzey sağ tarafta). Cadde döşemeleri üzerinde geç antik çağ revağının sütunları ve tuğla kemerlerinin yıkıntısı (2018).

Cadde ve revak (Res. 4-5). Hamam yapısının güneyinde gerçekleştirilen kazılarda geç Roma cadde revağının muhteşem yıkıntısı ortaya çıkarılmıştır. Bu yıkıntı doğuda Cryptoporticus Evi'nden batıda Agora Kapısı'nın arkasına kadar uzanmaktadır. Tam bu noktada cadde ile Agora Kapısı'nın kuzey tüneli arasındaki bağlantı da açığa çıkarılmıştır. Bu alandaki en erken öğeler imparatorluk dönemine ait olup Cryptoporticus Evi'nin cadde duvarı ile hemen önündeki üzeri örtülü kaldırımın altındaki küçük taşlı döşemedir. (Res. 5, sağda). Geç antik çağda cadde seviyesi yükseltildiğinde, in-situ halde

ele geçen yeni döşemeler büyük bloklarla yapılmıştır ancak bu döşemenin her iki tarafı döşemesiz sıkıştırılmış toprakla sağlamlaştırılmıştır. Bu yıl geç antik çağ cadde revağına ait 5 adet sütun daha ele geçmiştir (Res. 4-5). Çeşitli devşirme korniş blokları ile inşa edilmiş yeni bir stylobatın taş döşeli kaldırımın önüne yerleştirildiği anlaşılmıştır. Sütun kaidelerinden üç tanesi in-situ halde korunmuşlardır ve bu alandaki revak sütunlarının ve üst yapısının tüm elemanları kaidelerin önüne yıkılmış halde ele geçmiştir. Sütunlar ve üstlerindeki tuğla kemerler doğrudan cadde döşeme taşları üzerine yıkılmıştır – bu sayede, yıkıntının olduğu anda caddenin hala kullanımda olduğu anlaşılmaktadır. Caddenin başka noktalarında da yıkılmalara yol açan güçlü bir depremin sonucunda bu mimari öğeler doğudan batıya doğru çok belirli bir düzende yıkılmışlardır. Deprem, 2011 yılında Nişli Anıt'ın önünde ele geçen bir sikkede definesi ile tam olarak tarihlenebilmektedir. Sikkeler için verilen en geç tarih M.S. 616/7'dir.

Stylobatın hemen önünde 3 metre derinliğinde bir rögar ile karşılaşmıştır. Bu rögar daha sonraları imparatorluk dönemine ait Korinth başlığının abaküsü ile kapatılmıştır (Res. 4-5'te güneyden dördüncü sütun aralığının önünde görülebilir). Doğudan, caddenin altındaki kuzey-güney doğrultulu ana kanaldan daha derin bir seviyeden su çıkışı sağlayan gider kanalının bakımı için kullanıldığı düşünülmektedir. Açmanın güneybatı tarafında, 1975'te kazılmış bir alanda batı cadde duvarının bir bölümü ele geçmiştir. Önceki kazılarda cadde ve Agora Kapısı tüneli arasındaki bağlantıya dair bütün ipuçları ortadan kaldırılmıştır ancak yine de iki alan arasında hafif bir geçiş olduğu anlaşılmaktadır. Yeni kazılan doğu stylobatının seviyesi 1980'lerde daha güneyde kazılan küçük cadde açmasındaki doğu stylobatın seviyesiyle birebir aynıdır. Cadde döşemesinin seviyesi ise daha güneyde daha yüksektir. Buna göre caddenin güneye doğru hafif rampa yaptığı anlaşılmaktadır.

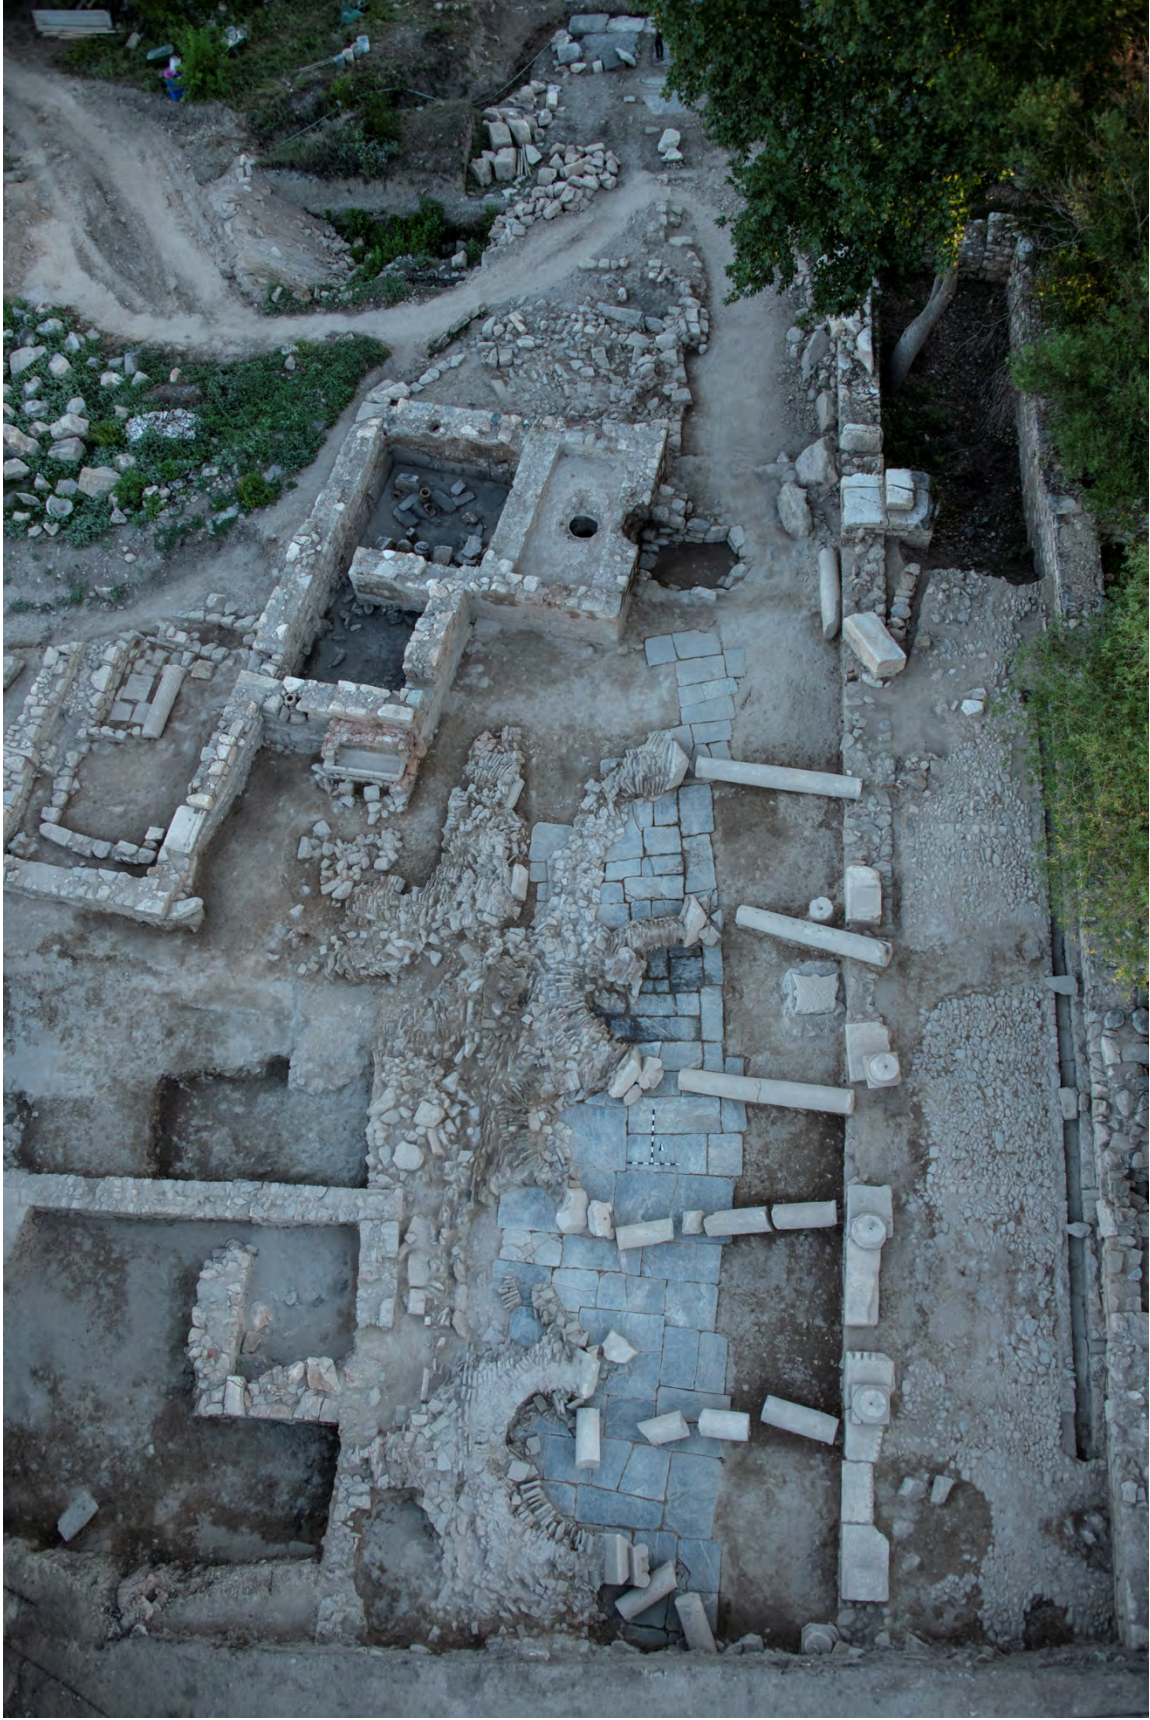
Res. 5: Tetrapylon Caddesi (kuzey üst tarafta). Geç antik çağ revağı ve cadde üzerine inşa edilen Selçuklu Hamamı (2018).

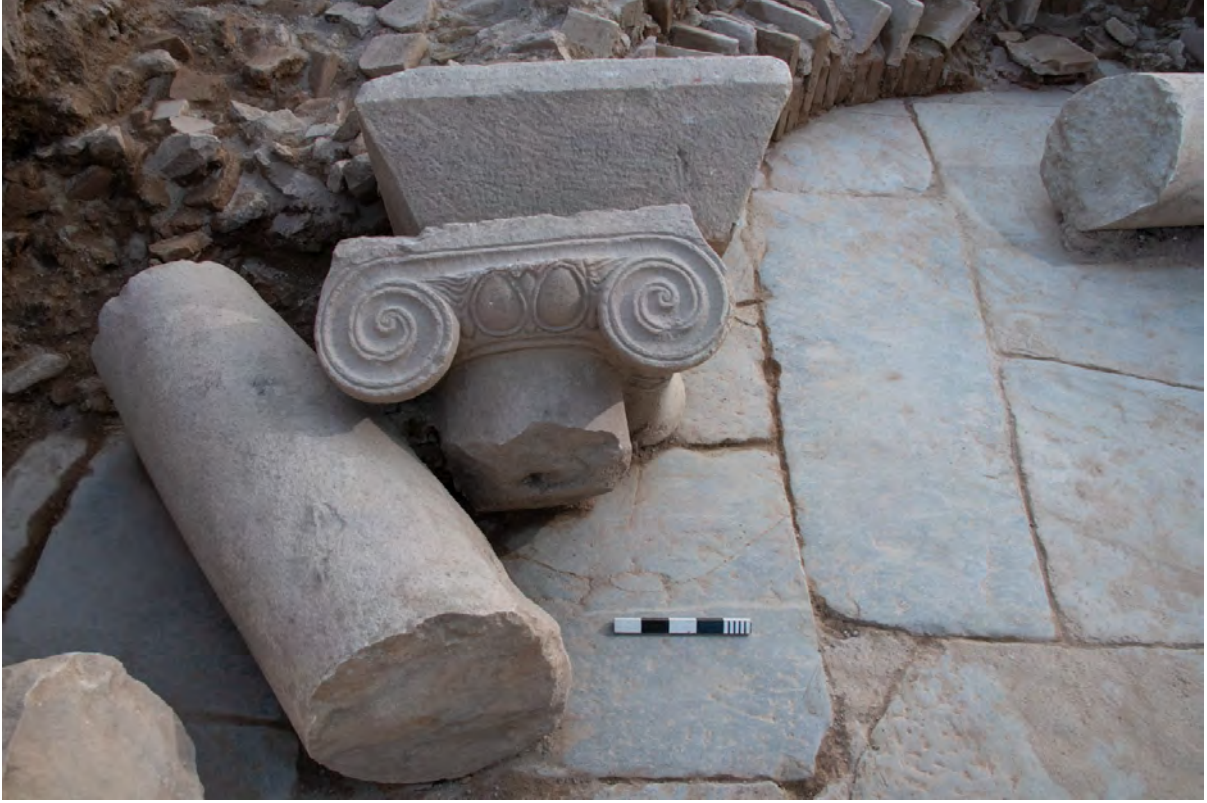
Res. 6: Tetrasyon Caddesi. Yıkılmış sütun, İon başlığı, impost bloğu, tuğla kemerler cadde döşemelerinin tam üzerine yıkılmış vaziyette (2018)

Revağın inşaat ve mimari detayları ilginçtir (Res. 6-7). Monolit sütunlar kaidelere bolca kullanılmış sıvı kurşun ile dübelenmiştir (Res. 7) ve farklı stillerdeki İon başlıkları taşımaktadırlar. Bu başlıkların her biri şehirdeki kamusal alanları süslemeye devam eden klasik İon başlıklarının farklı geç antik çağ (5. yüzyıl) yorumlarıdır (Res. 6). Başlıklar tuğla kemerlerin oturması için sade birer impost blok taşımaktaydı. Başlıktan ayrı olan bu impost bloklar geç antik çağ mimarisinde, başlık ve impostun birleşik halde kullanıldığı standart 6. yüzyıl impostlu başlık tarasımalarının öncüsü olan kısa bir deneysel döneme işaret etmektedirler.

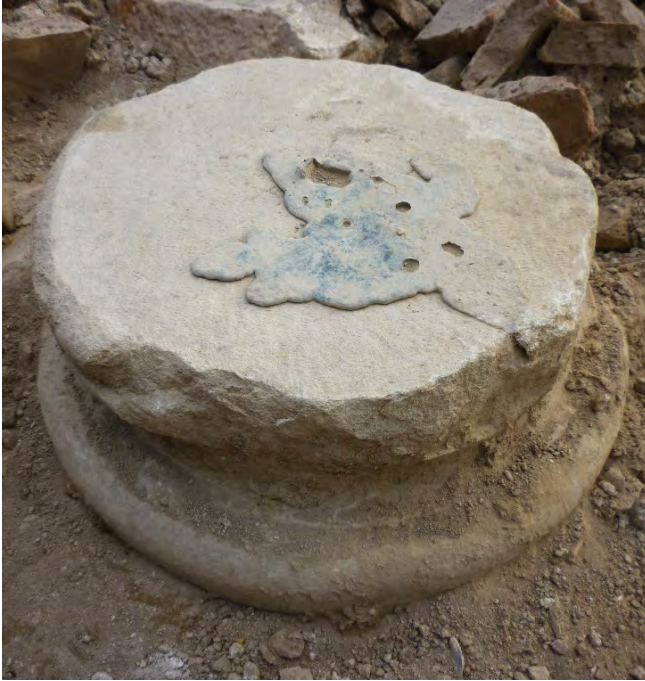
Res. 7: Tetrasyon Caddesi. Sütun kaidesinin üst kısmı, sütunun tam oturması amacıyla kaideyi düzleştirmek için dökülüp donmuş kurşun.

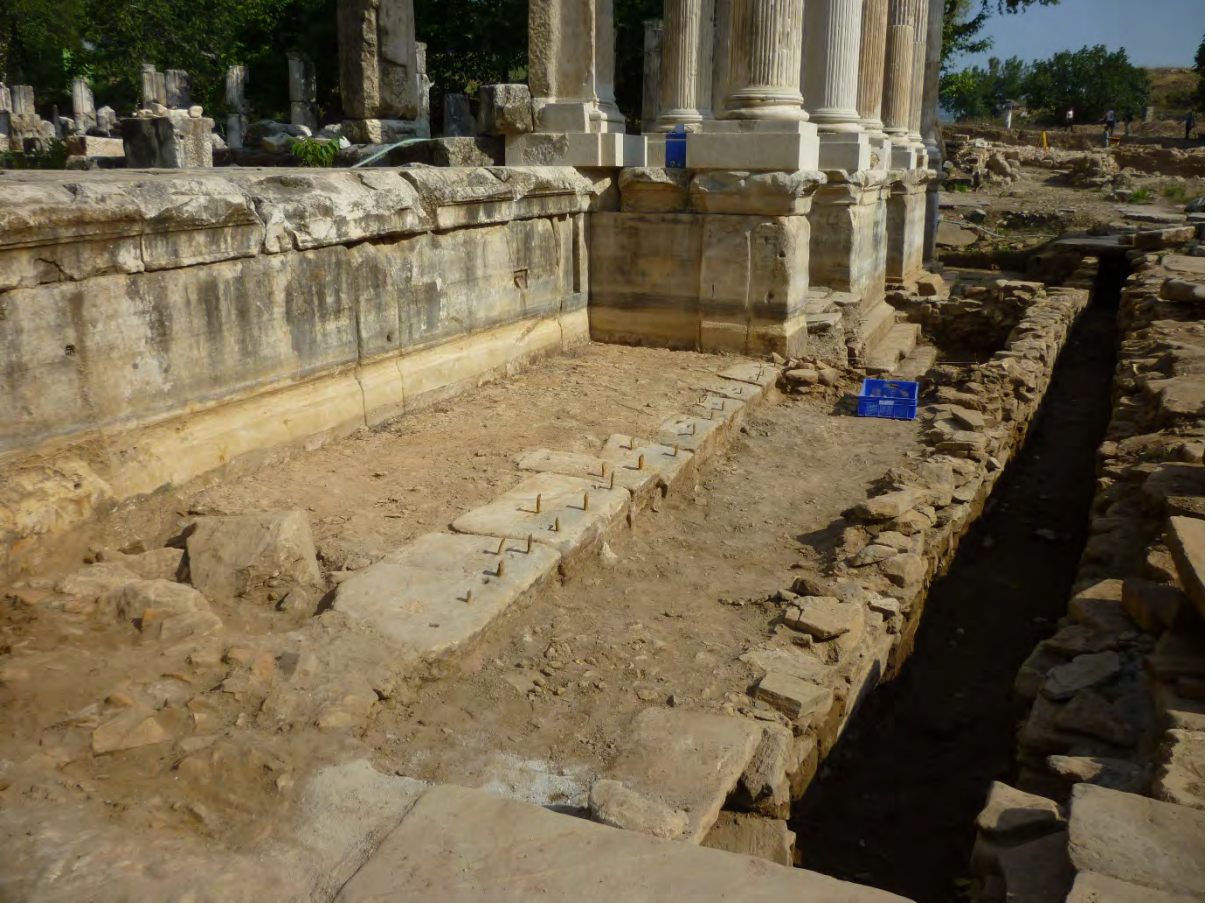
Res. 17: Tetrapylon Caddesi. NAve 18.1 Açması, güneye bakış, orthostat panellerini tutan in-situ dübeller ve ortaya çıkarılmış cadde kanalı ile (2018).

Cadde kanalı. Cadde seviyesinin yükseltilmesiyle aynı zamanda yeni caddenin altından geçen kuzey-güney doğrultulu önemli bir kanal da inşa edilmişti (Res. 16-17). Bu cadde kanalı (derinlik: 1.20 m) Propylon'un ön tarafına yakın bir noktada ortaya çıkarılmıştır. Bununla beraber aynı kanalın bir bağlantısı olan ikincil bir kanal da Propylon'un merkez merdivenlerinin altında bulunmuştur. Çok sayıda büyük çaplı, özenle döşenmiş su taşıyıcı borular ortaya çıkarılmıştır. Bu borular hem cadde boyunca kuzey-güney doğrultuda, hem de Propylon'un merkezi merdivenlerinin altından doğu-batı doğrultulu olarak yapılmıştır. Ana kuzey-güney doğrultulu hattın duvarlarında heykel parçaları kullanılmıştır (Res. 18). Bu heykeller duvar taşı olarak kullanılmak üzere parçalanmış izlenimi vermektedirler. Sonrasında ise çok güçlü ve sert bir harç yardımıyla birbirleriyle ve başka kaba taşlarla örülmüşlerdir. Ele geçen seramiklere göre üst seviyedeki geç dönem cadde döşemesi 6. yüzyılda yapılmıştır.

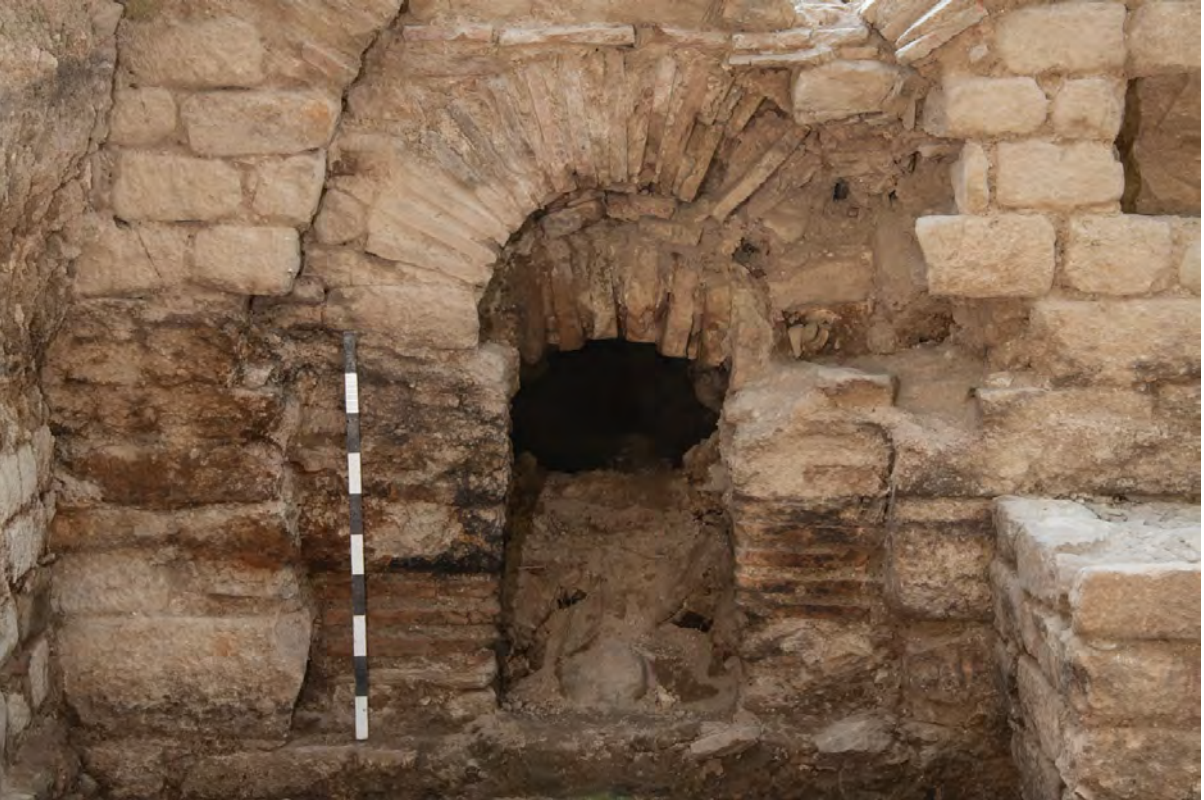
Res. 22: Tetrapylon Caddesi. Geç antik çağa ait praefurnium açıklığı Nişli Yapı'nın hemen güneyinde caddenin batı duvarına açılmıştır (2018)

Kazılar sonucunda burada, caddenin batı duvarının arkasında gerçekten de bir hamam olduğu kanıtlanmıştır. Nişli Yapının hemen güneyinde tonozlu dar bir açıklık ortaya çıkarılmıştır (Res. 22). Bu açıklık geç Roma dönemine ait cadde seviyesinde inşa edilmişti ve arkasındaki hamam yapısının derin hypocaustuna geçiş sağlamaktaydı. Bu hamam hiç kuşkusuz nişteki heykel kaidesinde bahsi geçen 'İlk Gerousia Hamamı'dır. Burada 2015 yılında, buranın bir hamam olduğuna işaret eden tubulolar ele geçmişti, 2018 yılında bu görüş kesinlik kazanmıştır.

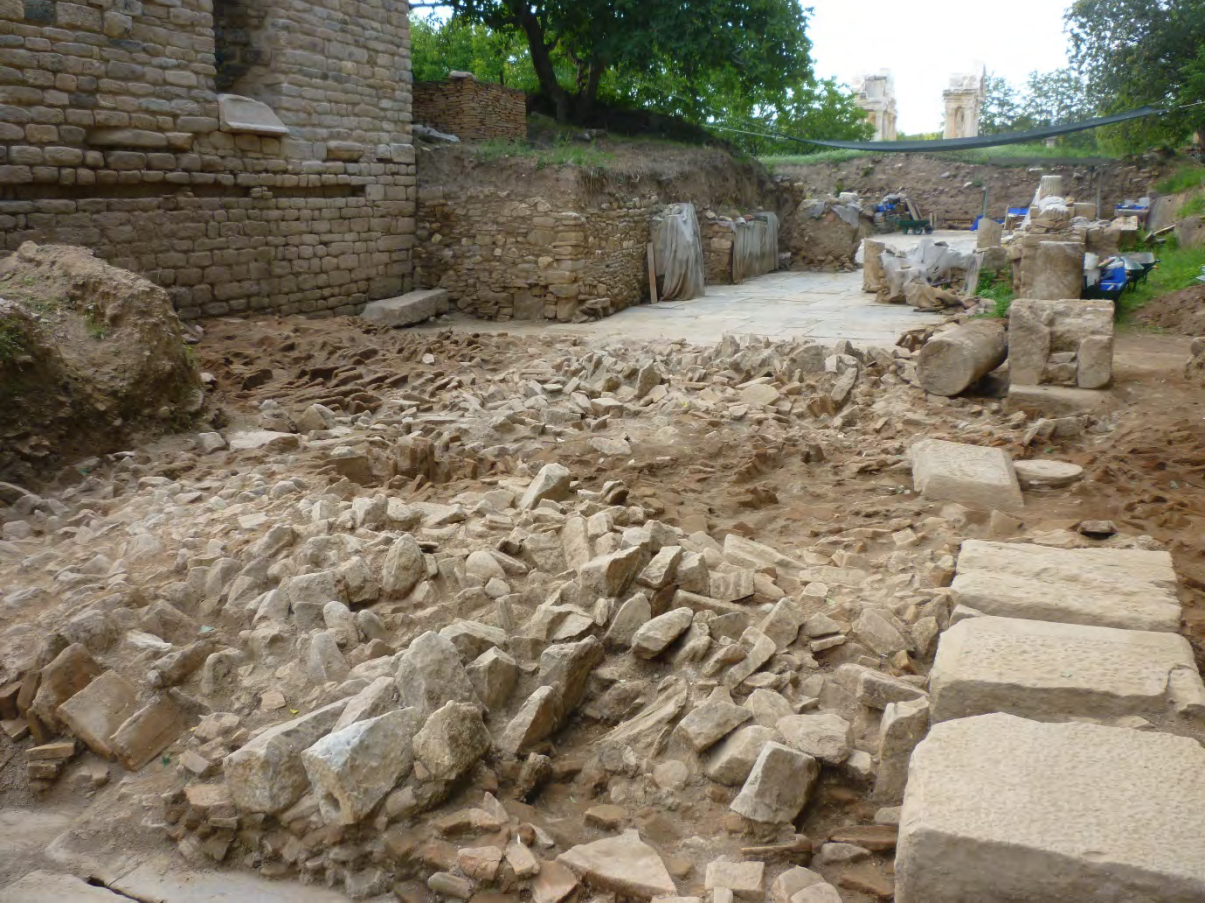
Res. 23: Tetrapylon Caddesi (kuzeye bakış). Nişli Yapı'nın hemen önünde, sikke defnesi tarafından M.S. 616/17'ye tarihlenen taş, tuğla ve kiremit yıkıntısı (2018).

Caddenin orta ve doğu tarafında caddenin güney tarafındakilere benzer, karmaşık yıkıntı katmanları ortaya çıkarılmıştır. Çatı kiremitleri, tuğlalar ve cadde revağına ve arkasındaki yapılara ait başka yapı malzemeleri doğudan batıya doğru yıkılmış halde ele geçmiştir (Res. 23).

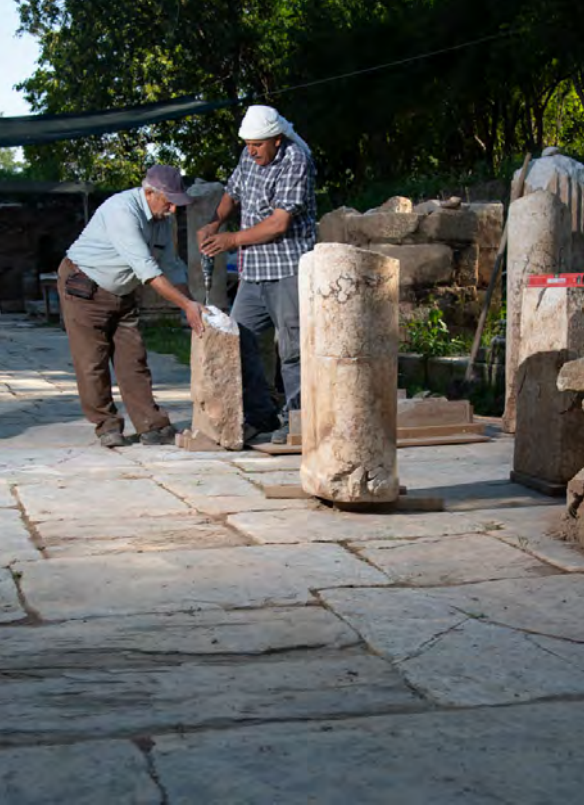
Figs. 24 - 25: Tetrapylon Caddesi. Nişli Yapı'nın kuzeyindeki restorasyon çalışmaları (2018).

Nişli Yapı 2018 yılında tamamen temizlenmiştir (Res. 21), ancak bu nişin içerisine yerleştirmek istediğimiz heykel kopyası, bakanlıktan onay alınamadığı için yapılamamıştır. Zarar görmüş ve eksik döşeme taşları ve kanalizasyon kapaklarının restorasyonu, nihayetinde ziyaretçilerin kullanımına açmak üzere Hikmet Apaydın ve dört işçiden oluşan bir ekip tarafından kuzeye doğru devam etmiştir. Kırık ve hasarlı döşeme taşları ve kanalizasyon kapakları yerlerinden kaldırılmış, temizlenmiş, delinmiş, dübellenmiş, yapıştırılmış ve orijinal yerlerine geri konulmuştur (Res. 24-25). Taşların eksik olduğu yerler temizlenmiş, kum ve jeotekstil ile örtülmüş ve silindir ile düzleştirilmiştir.

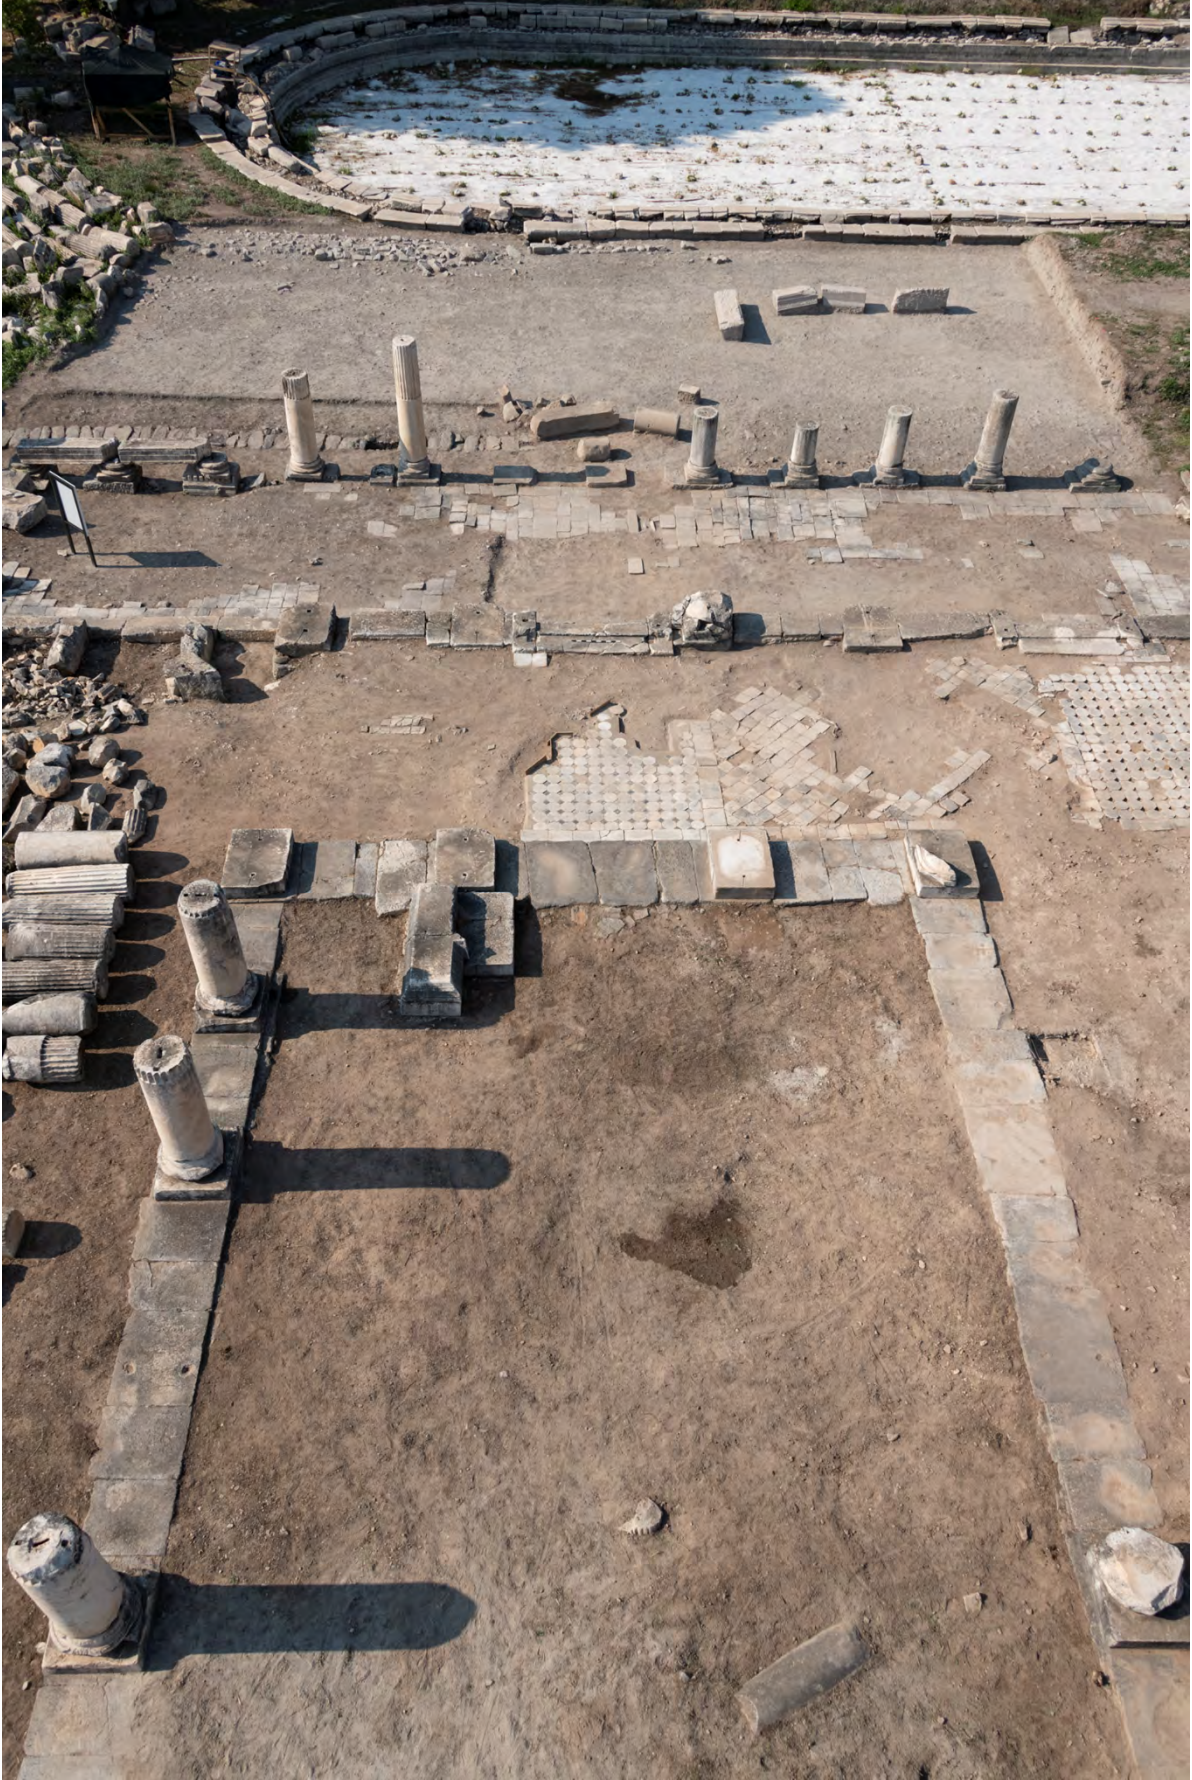
Res. 27: Bazilika (kuzey üst tarafta). Yapının ön tarafındaki bloklar taşınmış, karo döşeli tabanlar restore edilmiş ve önündeki alan geç antik çağ seviyesine kadar kazılmıştır (2018).

Kazılar (BSAg 18.1). Bazilika'nın kuzey dış tarafında gerçekleştirilen kazıların amacı Güney Agora'daki uzun havuz ile Bazilika'nın ön cephesi arasındaki ilişkiyi (Res. 27) anlamak ve yapının ön tarafını tam olarak ortaya çıkarmak için burada bulunan geniş ama alçak toprak yığınının kaldırmaktır. Açma doğu-batı doğrultusunda 29 metre, kuzey güney doğrultusunda ise 22 metre idi. Alandaki kazılarda M.S. 5. yüzyılın yürüme seviyesine ulaşılmıştır. Bu zemin üzerinde ele geçen I. Leo'nun dönemine ait (457-474) 4 adet sikke, halihazırda oldukça iyi tarihlenmiş durumdaki restorasyon ve yeni döşemelerin kronolojisini desteklemiştir. Ağaç dikim çukurlarına dair herhangi bir ize rastlanmamıştır, ama bu durum, ağacın olmadığına kanıtı değildir. Bu kazılarda otuz beş adet sikke ve Diocletianus'un Fiyat Fermanı'na ait iki küçük parça (I 18-23 ve I 18-24) ele geçmiştir. Araştırma ve dikkatli temizlik çalışmaları Bazilika'nın önünde doğu-batı doğrultulu uzanan geç antik çağ revağının ön ve iç kısmına kadar devam etmiştir. Saçaklığına ait parçalar revağın önünde birikmiş durumdaki 15 cm kalınlığındaki alüvyal dolgu üzerine düşmüş şekilde ele geçmiştir.

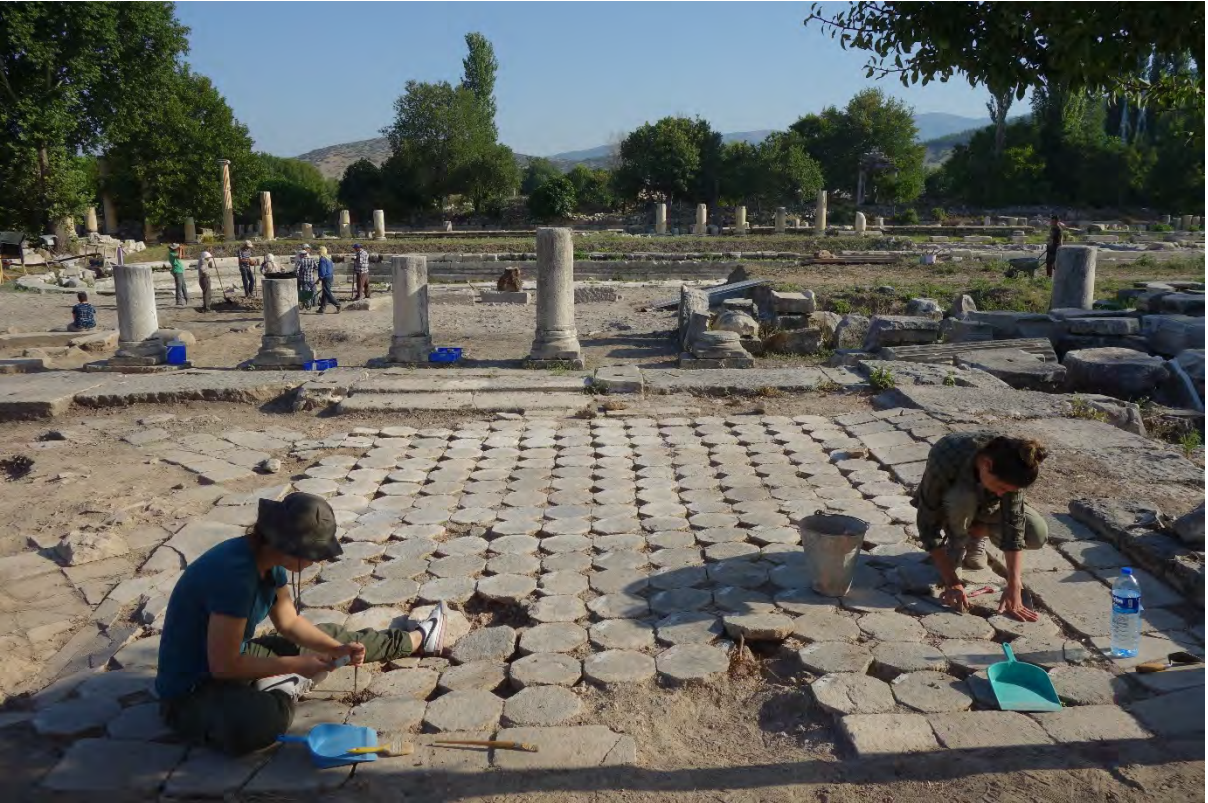
Res. 29: Bazilika (kuzey üst tarafta). Önde (kuzeydoğu köşede) vestibülün mermer karo döşeli tabanda konservasyon çalışmaları yapılırken (2018).

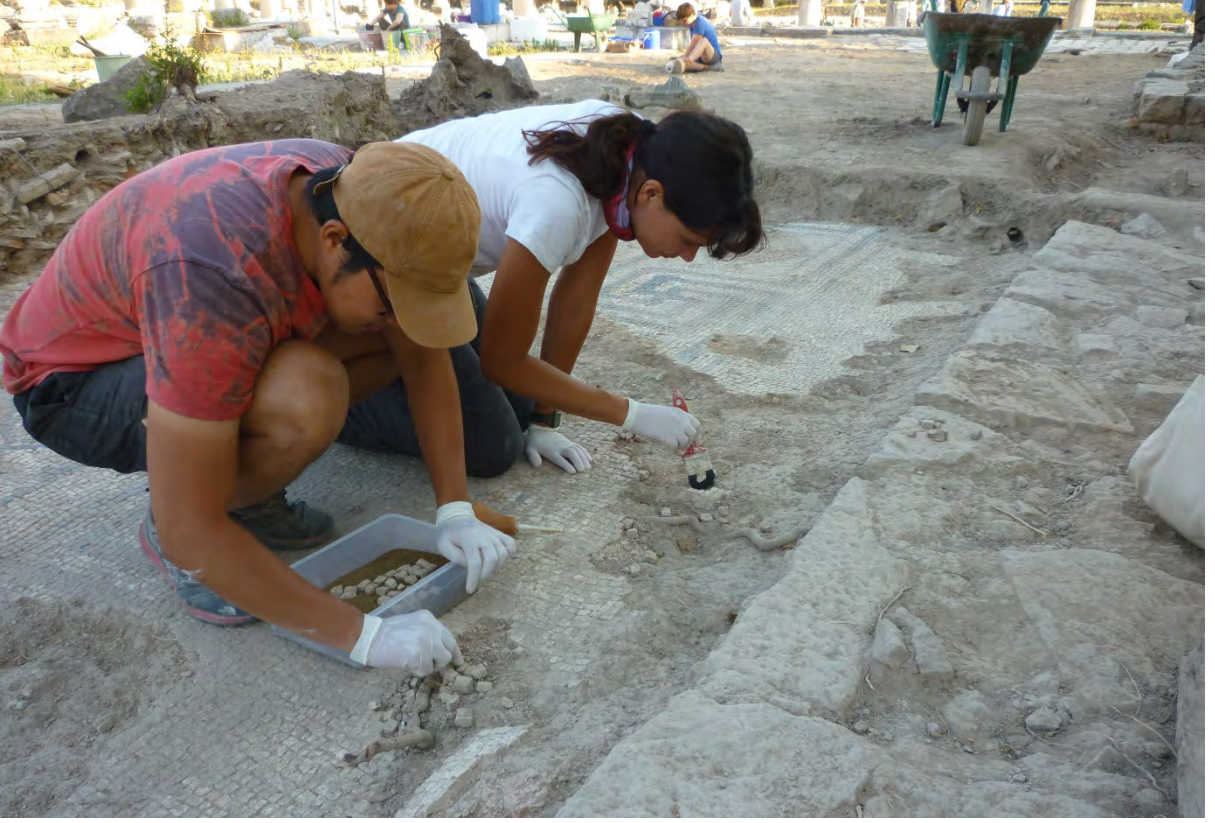
Res. 30: Bazilika. Dođu koridora yeni ortaya ıkarılan tesseralı mozağin konservasyonu yapılırken (2018).

Bu yılki çalışmalarda kiremit yıkıntısının altında desenli bir mozik tabana ulaşılmıştır. Mimari öğelerin üzerine yıkılması ve içerisinden çıkan bitkilerin büyümesi sebebiyle hasar görmüştür. Mozaiklerin kenarları dikkatli bir şekilde sağlamlaştırılmıştır (Res. 30). Ana bezeme alanında bitkisel bir desene sahiptir ve bunun etrafı meander, şehir suru ve perspektifli küp desenli bir bordür ile çerçevelenmiştir. Bordürdeki ilgi çekici bir öğe büyük boyutlu tek bir göz betimidir. Bu göz tamamen açık karşıya bakan bir iris ve gözbebeğine sahiptir (Res. 31). 'Açık' gösterilmiş iç kenar bunun bir göz betimi olduğunu kesinleştirmektedir. Bu mozaik 1980'lerde batı koridorda ortaya çıkarılan mozaik ile aynı yapıım stiline sahiptir. Batı koridordaki mozaik zemin M.S. 350'lerde çalışmış olduğunu bildiğimiz Vali Flavius Constantinus'un burada gerçekleştirdiği işlerden bahseden yazıtlı bir tabulaya sahiptir.

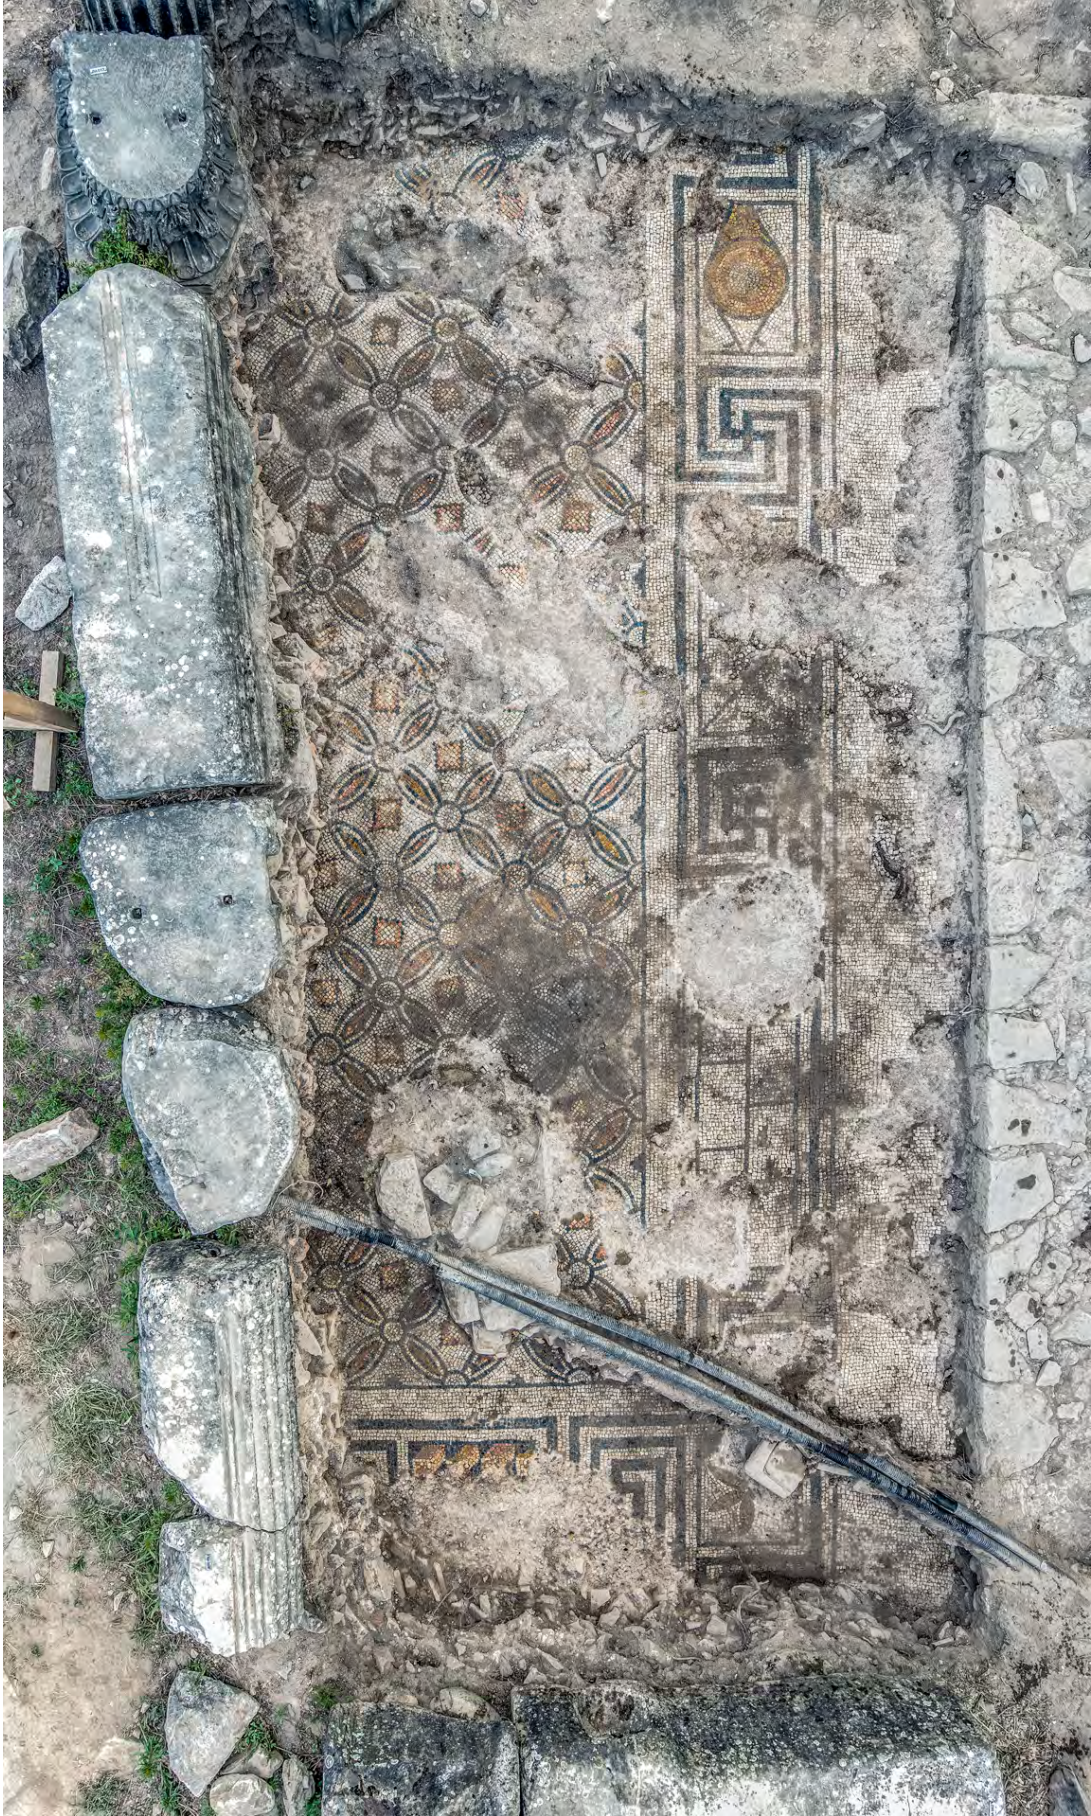
Res. 32: Bazilika. Dođu koridorda in-situ ele geen mozaigın konservasyon ve devřirme bloklar kaldırılmadan nceki durumu.

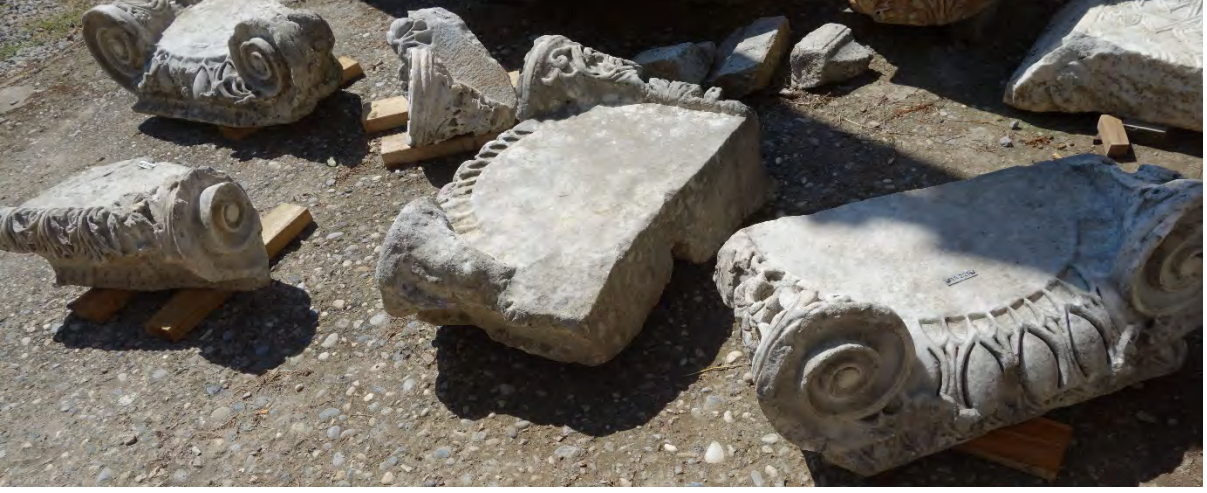
Res. 36: Bazilika. Kırık İon başlıkları, tamirat öncesi (2018).

Ön cephe ve vestibüle ait mermer mimari elemanların korunmuş olanları üzerine çalışma yapılmış, çatlakları ve taşıyıcı özellikleri gözden geçirilmiştir. Ön cepheye ait kolosal boyutlardaki bir çok sütun tamburu ve tambur parçaları vinç ile yerlerinden kaldırılmış ve temizlik, tamirat ve restorasyon için mermer konservasyon atölyesine taşınmıştır (Mavi Depo) (Res. 34) İon başlıklarına ait parçalar ve büyük boyutlu çiftli yarım sütunlar mümkün olduğunca birleştirilmiştir (Res. 35-39). Sütunlardaki çatlaklar içeriden paslanmaz çelik dübellerle tamir edilmiş ve çift komponentli bir yapıştırıcı olan HILTI HIT-RE 500 ile sağlamlaştırılmıştır. Sütunların ve kaidelerinin eksik kısımları yük taşıyıcı bir duruma getirilmek üzere yapay taş ile tamamlanmış ve bir taş ustası tarafından işlenmiştir (Fig. 40). Bu yapıdan ele geçen tüm bloklar cephenin bloklarının ayırt edilebilmesini, tanımlanmasını ve sınıflandırmasını mümkün kılacak şekilde yeni bir sistemle organize edilmişlerdir. Devam eden restorasyon çalışmaları için kapsamlı bir başvuru projesi hazırlanmış ve Aydın Kültür Varlıklarını Koruma Bölge Kurulu Müdürlüğü'ne sunulmuştur.

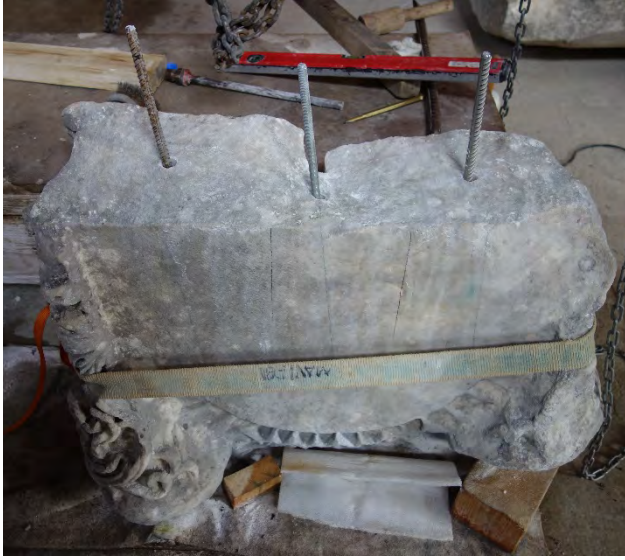
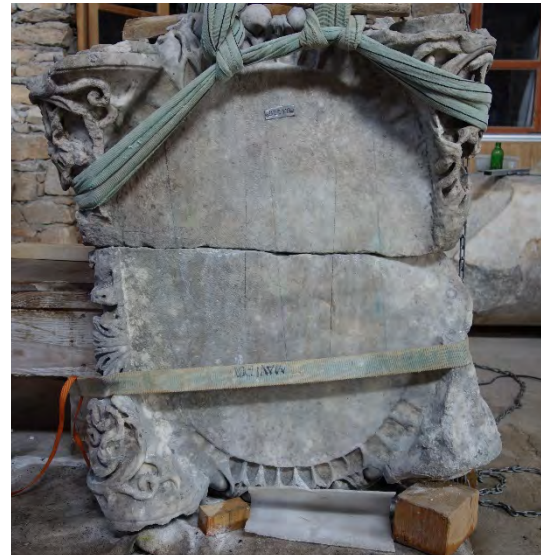
Figs. 37 - 38: Bazilika. Çiftli yarım sütuna ait kırık İon başlığının dübellenmesi (2018).

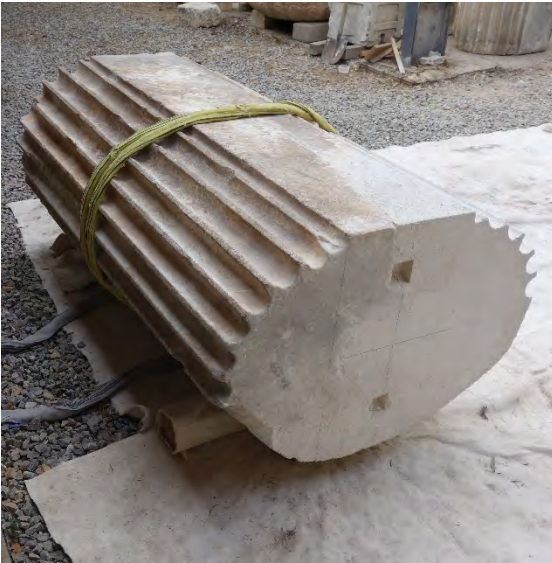
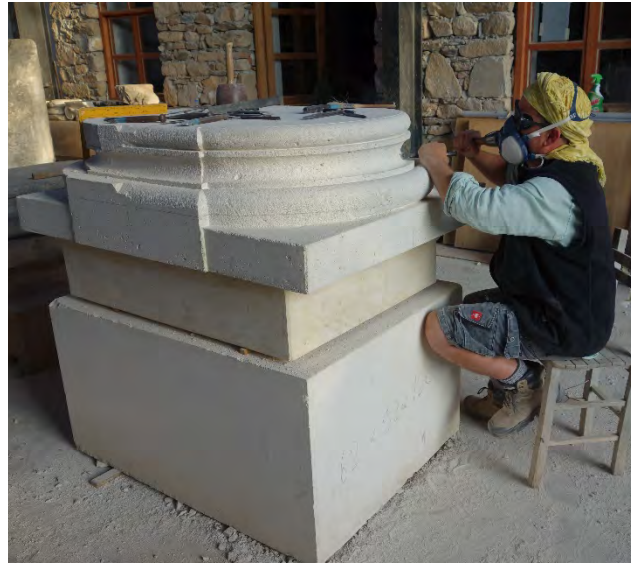
Figs. 39 - 40: Bazilika. Çiftli yarım sütuna ait sütun tamburu ve kaidesinin yapay taştan ile yontulması (2018).

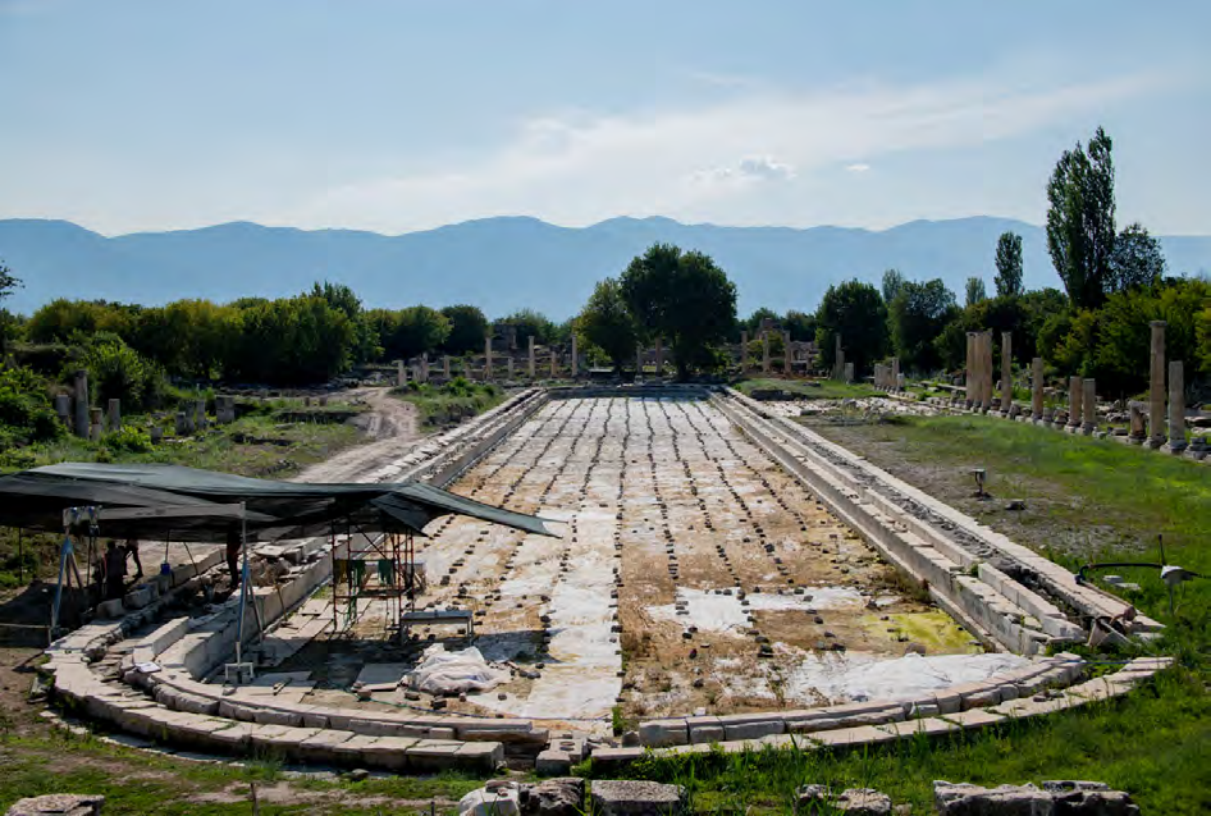
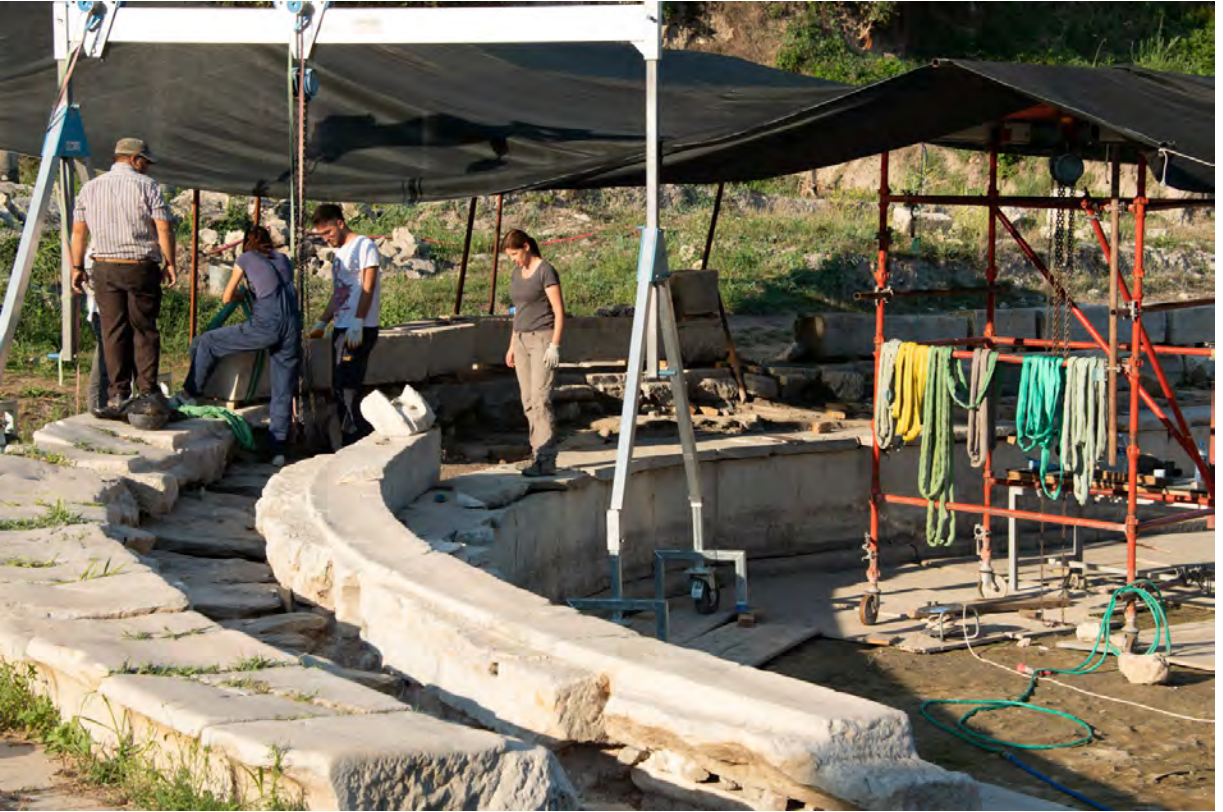
Res. 41: Güney Agora – Palmiye Parkı (batıya bakış). Güneydoğu köşede havuz çerçevesi üzerindeki konservasyon teçhizatı (2018).

Res. 42: Güney Agora – Palmiye Parkı. Güneydoğu köşede havuz çerçevesi üzerindeki konservasyon teçhizatı (2018).

Konservasyon. Havuzun mermer çerçevesini tamir etme ve sağlamlaştırma amaçlı yeni bir konservasyon projesi başlatılmıştır. Bu çalışmalar osthostat levhaları, yatay ayak levhaları ve bunun arkasında ağır oturma bloklarından oluşan iç duvar üzerine yoğunlaşmıştır (Res. 41-44). Trevor Proudfoot yönetiminde Thomas Kaefer ve Joanna Skwiercz tarafından yapılan çalışmalar, blokların kaldırılabilmesi için hareketli bir iskele teçhizatı kullanarak doğu tarafta başlayıp daha çok hasar görmüş olan güney kenardan devam etmiştir (Res. 43). Kanalin bir kısmı ve orthostat levhalarının arkasında birikmiş olan toprak, levhaların seviyelerinin düzeltilmesi için kazılmıştır. Orthostatlar yeniden yerlerine yerleştirilmiş, üst taraflarındaki orijinal kenet deliklerinin içine yerleştirilen yeni paslanmaz çelik kenetler harç veya Hilti HIT-RE 500 yapıştırıcı kullanarak sabitlenmiştir. Kırık ayak levhaları ve oturma blokları yerlerinden kaldırılmış ve paslanmaz çelik dübeller ile tamir edilmiştir (Res. 43-44). Bir seri oturma bloğunun pozisyonu düzeltilmiştir. Tamir edilmiş oturma blokları yeni hazırlanan çakıl zemin üzerine yerleştirilmiş, gerekli yerlerde arkasındaki yeni veya tamir edilmiş kireç harçlı duvar ile desteklenmiştir. Havuz çerçevesinin tamirâtı konusundaki yöntemler ve işlemler

bu yıl başarılı bir şekilde denenmiştir ve önümüzdeki sene iki adet hareketli iskele teçhizatı ile havuzun iki uzun kenarında birden devam edecektir.
