APHRODISIAS 2018

SONUÇ RAPORU

1. TETRASYLON CADDESİ

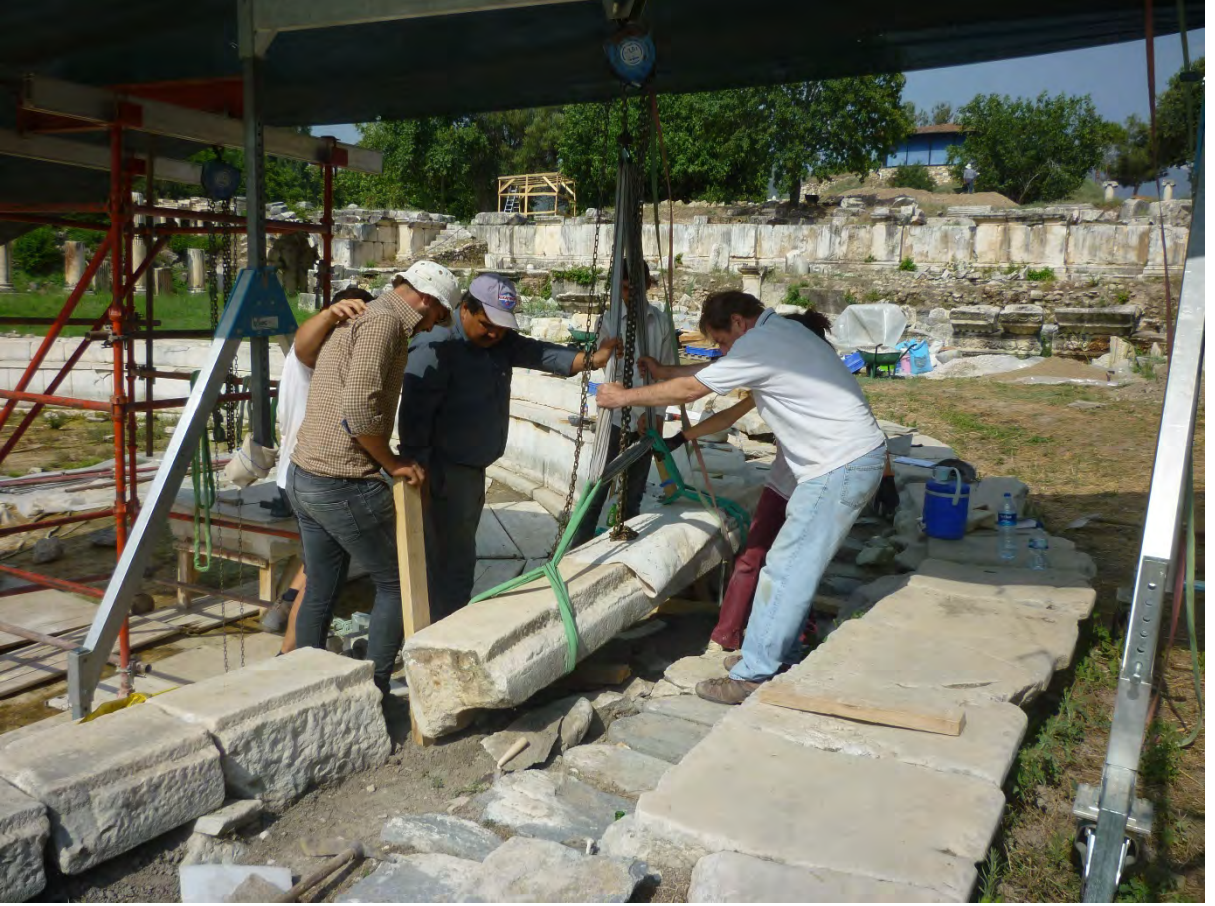
Res. 43: Güney Agora – Palmiye Parkı. Havuz çerçevesinin iç kısmındaki oturma bloklarının kaldırılması ve tamirâtı (2018).

Konservasyon. Havuzun mermer çerçevesini tamir etme ve sağlamlaştırma amaçlı yeni bir konservasyon projesi başlatılmıştır. Bu çalışmalar osthostat levhaları, yatay ayak levhaları ve bunun arkasında ağır oturma bloklarından oluşan iç duvar üzerine yoğunlaşmıştır (Res. 41-44). Trevor Proudfoot yönetiminde Thomas Kaefer ve Joanna Skwiercz tarafından yapılan çalışmalar, blokların kaldırılabilmesi için hareketli bir iskele teçhizatı kullanarak doğu tarafta başlayıp daha çok hasar görmüş olan güney kenardan devam etmiştir (Res. 43). Kanalin bir kısmı ve orthostat levhalarının arkasında birikmiş olan toprak, levhaların seviyelerinin düzeltilmesi için kazılmıştır. Orthostatlar yeniden yerlerine yerleştirilmiş, üst taraflarındaki orijinal kenet deliklerinin içine yerleştirilen yeni paslanmaz çelik kenetler harç veya Hilti HIT-RE 500 yapıştırıcı kullanarak sabitlenmiştir. Kırık ayak levhaları ve oturma blokları yerlerinden kaldırılmış ve paslanmaz çelik dübeller ile tamir edilmiştir (Res. 43-44). Bir seri oturma bloğunun pozisyonu düzeltilmiştir. Tamir edilmiş oturma blokları yeni hazırlanan çakıl zemin üzerine yerleştirilmiş, gerekli yerlerde arkasındaki yeni veya tamir edilmiş kireç harçlı duvar ile desteklenmiştir. Havuz çerçevesinin tamirâtı konusundaki yöntemler ve işlemler

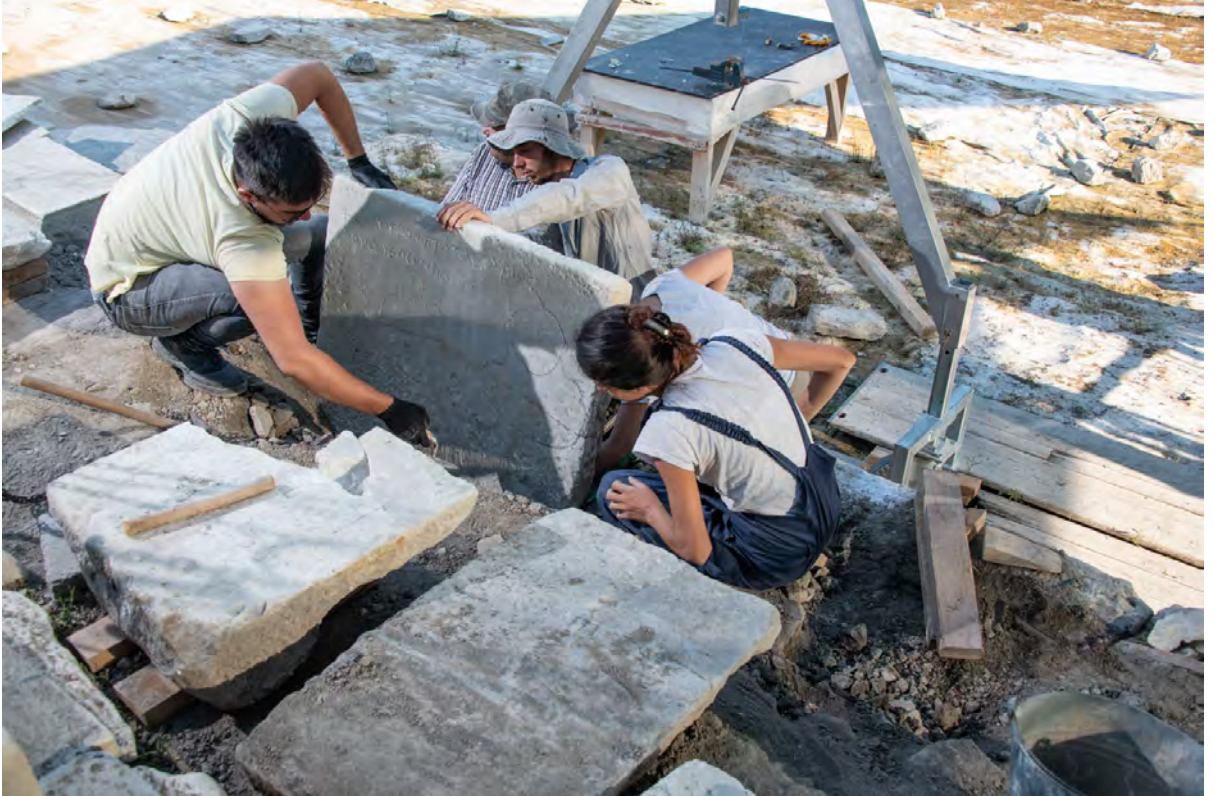
Res. 44: Güney Agora – Palmiye Parkı. Havuz çerçevesinin iç kısmındaki ayak koyma levhalarının kaldırılması ve tamirâtı (2018).

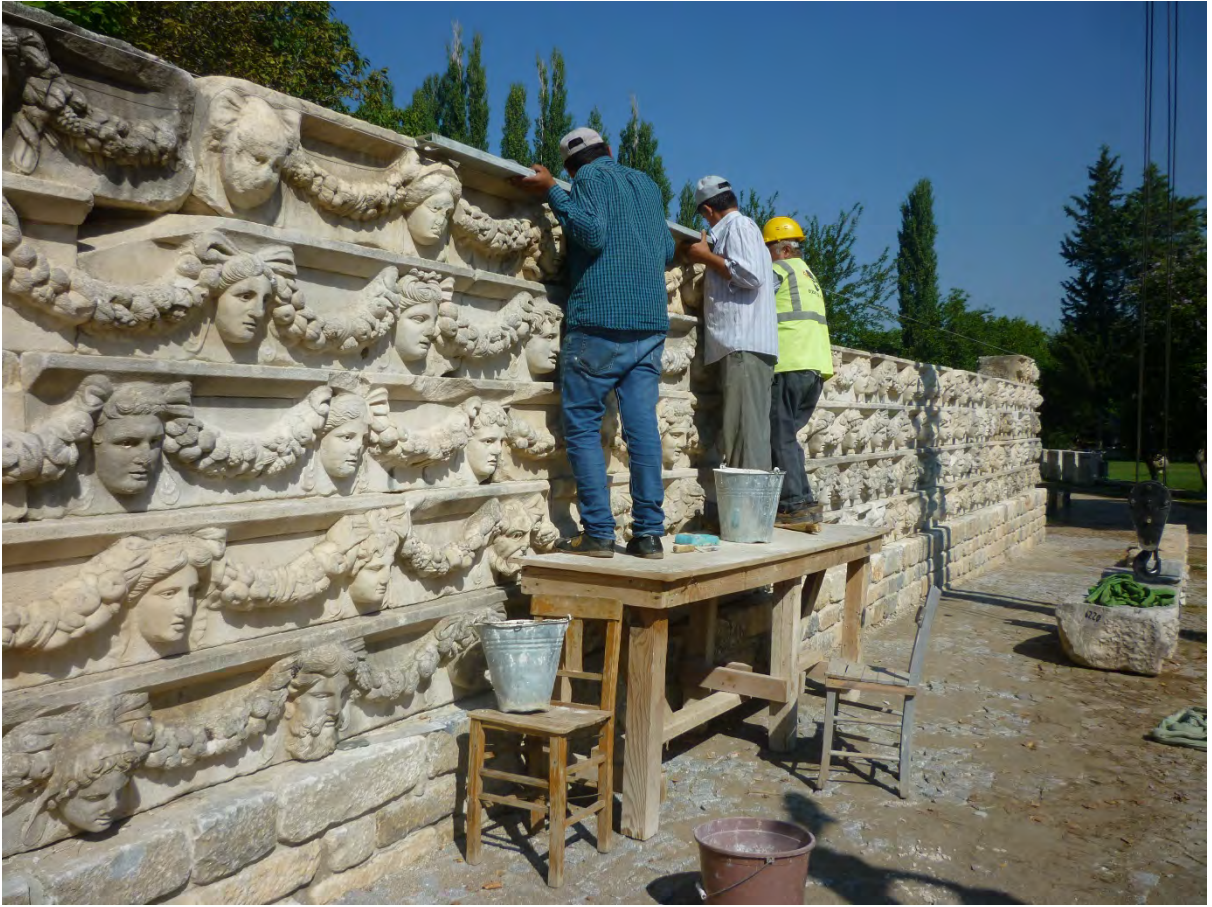
Res. 47: Friz Duvarı. Güney Agora – Palmiye Parkı'nın kuzey stoasından ele geçen maske ve girland friz bloklarından oluşan duvarın inşası. Bloklar 1937'de ortaya çıkarılmış ve 2009 yılında İzmir'den Aphrodisias'a iade edilmiştir (2018).

1937 yılında Güney Agora veya ‘Tiberius Portikosu’nda ele geçen ve İzmir Arkeoloji Müzesi’ne götürülen bir seri maske ve girland friz bloğu 2009 yılında Aphrodisias’a iade edilmiştir. İzmir Müzesi’nin bahçesinde sergilenen bu bloklar trafik kirliliğinden dolayı büyük hasar görmüştür (Res. 49). Bu friz bloklarının sergilenmesi için hazırlanan iki yıllık proje 2017 yılında başlamış ve bu sene tamamlanmıştır (Res. 47-52). Bu projenin sponsorluğunu Adilcan Karaağaç, Kaan Karaağaç ve Efe Karaağaç üstlenmiştir.

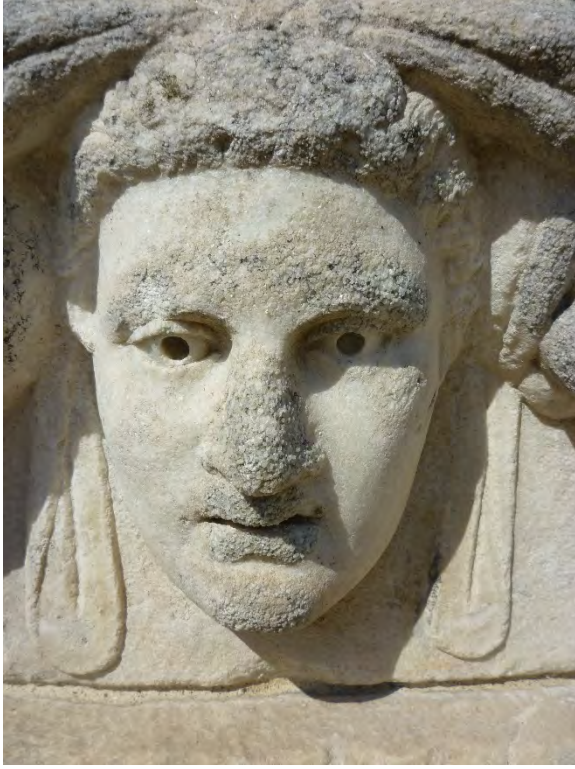
Figs. 49 - 50: Friz Duvarı. İki maskeden biri (sol) yetmiş yıl boyunca İzmir'de trafik kirliliğinin yarattığı hasarı, Aphrodisias'ta kalan diğeri ise (sağ) Aphrodisias'taki kaldığı için iyi korunma durumunu göstermektedir(2018).
